บทที่ 4

การวิเคราะห์ข้อมูล

การศึกษาความพร้อมของระบบและอุปกรณ์ต่างๆ เพื่ออพยพผู้ใช้อาคาร ตามมาตรฐานการตรวจสอบอาคาร ศึกษาเฉพาะ นิติบุคคลอาคารชุด จิวเวลรีเทรด เซ็นเตอร์ ส่วนที่พักอาศัย โดยใช้แบบฟอร์มเป็นเครื่องมือในการเก็บข้อมูล

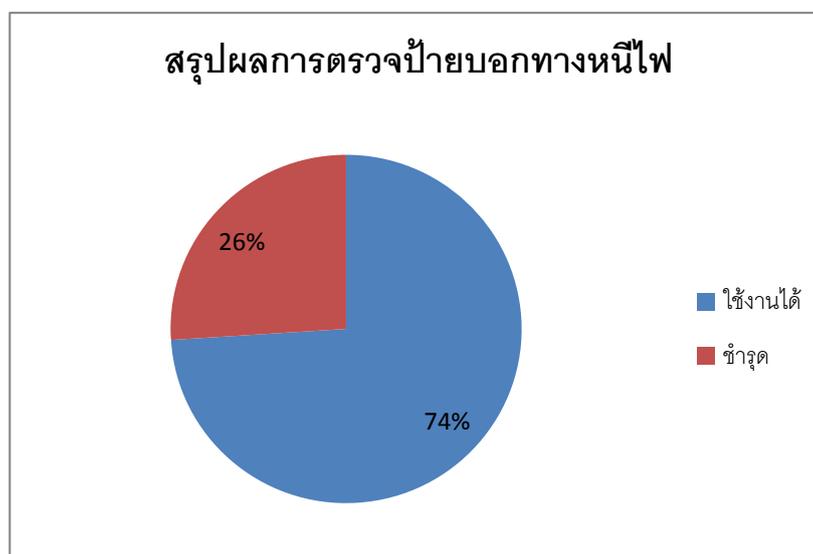
ภาพที่ 4.2 แสดงเป็นเปอร์เซ็นต์ของการใช้งานได้ทั้งหมดของป้ายบอกทางหนีไฟ

ชั้น	ตำแหน่ง	หมายเหตุ
16	ST5	ชำรุด
14	ST5	ชำรุด
13	ST4	ชำรุด
12	ST4	ชำรุด
10	ส่วนกลาง	ชำรุด
9	ST4	ชำรุด
9	ส่วนกลาง	ชำรุด

ตารางที่ 4.7 สรุปผลการตรวจป้ายบอกทางหนีไฟ พบว่า ตั้งแต่ชั้น 8-16 มีป้ายบอกทางหนีไฟจำนวน 27 ป้าย ชำรุดจำนวน 7 ป้าย พร้อมใช้งานจำนวน 20 ป้าย

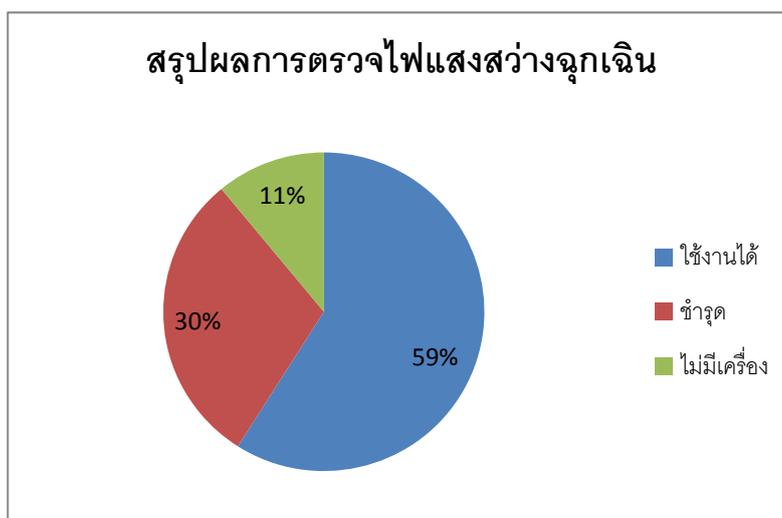
ภาพที่ 4.3 แสดงเปอร์เซ็นต์ของการตรวจไฟแสงสว่างฉุกเฉิน

ชั้น	บริเวณ	หมายเหตุ
16	ST5	ชำรุด
15	ST4	ไม่มีเครื่อง
15	ST5	ชำรุด
14	ส่วนกลาง	ชำรุด
13	ST4	ไม่มีเครื่อง
13	ST5	ไม่มีเครื่อง
12	ส่วนกลาง	ชำรุด
11	ST5	ชำรุด
10	ส่วนกลาง	ชำรุด
10	ST5	ชำรุด
8	ST4	ชำรุด

ตารางที่ 4.8 สรุปผลการตรวจไฟแสงสว่างฉุกเฉินในเดือน มีนาคม 2557 พบว่า ตั้งแต่ชั้น 8-16 ไฟแสงสว่างฉุกเฉินจำนวน 27 จุด ชำรุดจำนวน 8 จุด ไม่มีเครื่องจำนวน 3 จุด พร้อมใช้งานจำนวน 16 จุด

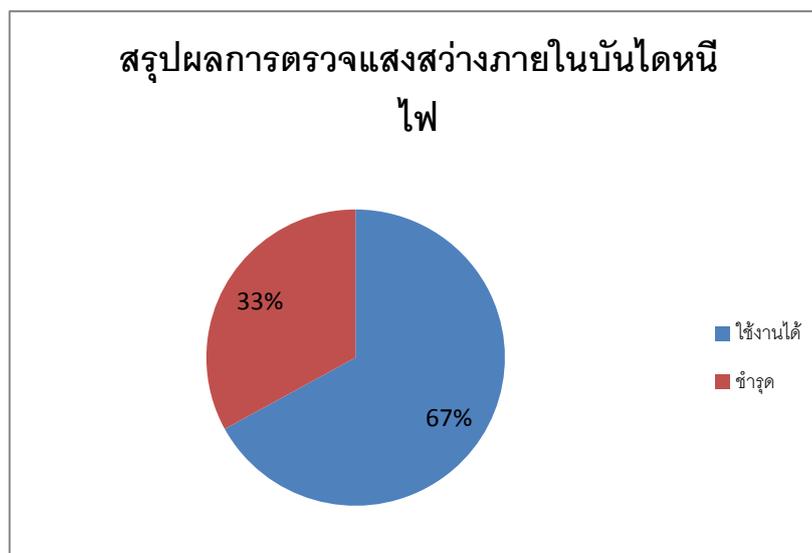
ภาพที่ 4.4 แสดงเปอร์เซ็นต์ ของการตรวจสอบแสงสว่างภายในบันไดหนีไฟ

ชั้น	ตำแหน่ง	หมายเหตุ
9	ST 4	ชำรุด
11	ST 4	ชำรุด
14	ST 5	ชำรุด
14	ST 4	ชำรุด
15	ST 4	ชำรุด
16	ST 5	ชำรุด

ตารางที่ 4.9 สรุปผลการตรวจสอบแสงสว่างภายในบันไดหนีไฟ ตั้งแต่ชั้น 8-16 พบว่าไฟภายในบันไดหนีไฟ จำนวน 18 ดวง ชำรุด 6 ดวง พร้อมใช้งานจำนวน 12 ดวง

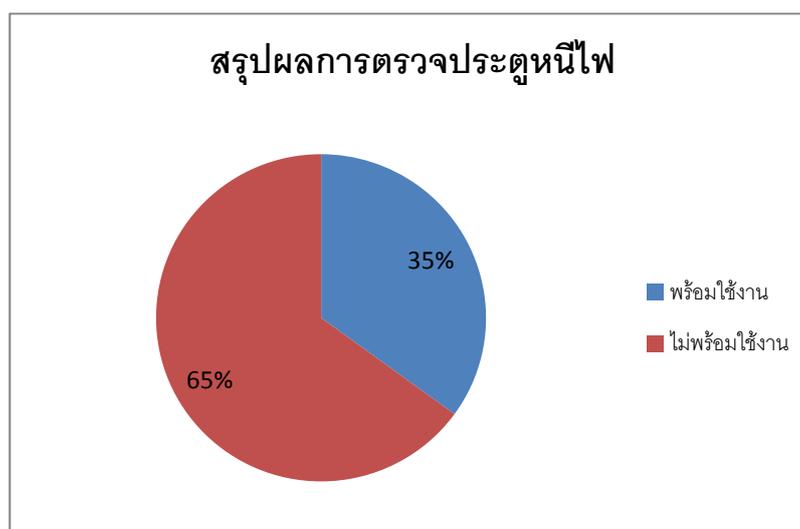
ภาพที่ 4.5 แสดงเปอร์เซ็นต์ การตรวจประตุนีไฟ

ชั้น	ตำแหน่ง	หมายเหตุ
8	ST5	มีสิ่งกีดขวาง
8	ST4	ขอบยางกันควันเสื่อม
10	ST4	ขอบยางกันควันเสื่อม
10	ST5	ขอบยางกันควันเสื่อม
11	ST4	ขอบยางกันควันเสื่อม
12	ST4	ขอบยางกันควันเสื่อม
13	ST4	ขอบยางกันควันเสื่อม
13	ST5	ขอบยางกันควันเสื่อม
14	ST5	ขอบยางกันควันเสื่อม
15	ST4	ขอบยางกันควันเสื่อม
15	ST5	ขอบยางกันควันเสื่อม
16	ST4	ขอบยางกันควันเสื่อม
16	ST5	ขอบยางกันควันเสื่อม

ตารางที่ 4.10 สรุปผลการตรวจประตุนีไฟ ตั้งแต่ชั้น 8 – 16 พบว่า ประตุนีไฟจำนวน 20 จุด ไม่พร้อมใช้งานจำนวน 13 จุด พร้อมใช้งาน 7 จุด

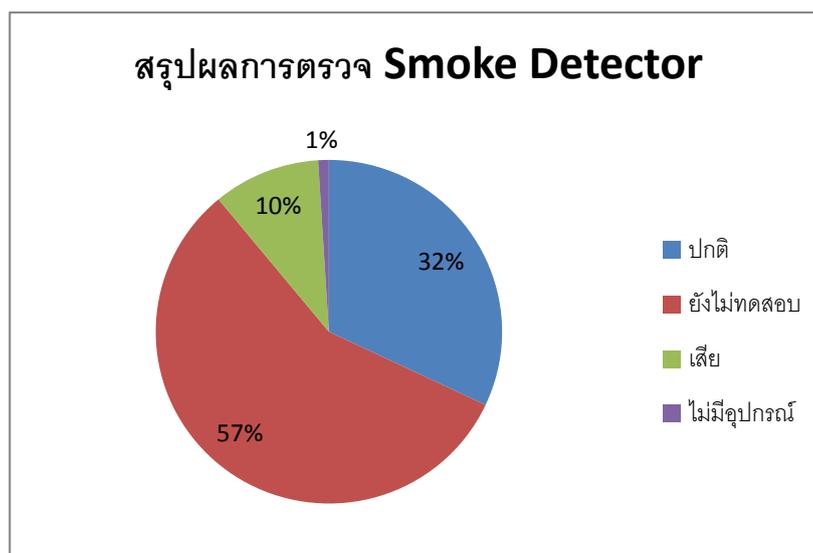
ภาพที่ 4.6 แสดงเป็นเปอร์เซ็นต์ของการตรวจ Smoke Detector

ชั้น	ปกติ	ยังไม่ทดสอบ	เสีย/ไม่ทำงาน/ สายมีปัญหา	ไม่มีอุปกรณ์	รวม
8	4 จุด	17 จุด	7 จุด	-	29 จุด
9	12 จุด	16 จุด	-	1 จุด	29 จุด
10	15 จุด	14 จุด	-	-	29 จุด
11	12 จุด	16 จุด	1 จุด	-	29 จุด
12	3 จุด	15 จุด	11 จุด	-	29 จุด
13	7 จุด	18 จุด	4 จุด	-	29 จุด
14	13 จุด	16 จุด	-	-	29 จุด
15	6 จุด	22 จุด	1 จุด	-	29 จุด
16	12 จุด	16 จุด	1 จุด	-	29 จุด
รวม	84 จุด	150 จุด	26 จุด	1 จุด	261 จุด

ตารางที่ 4.11 แสดงผลการตรวจ Smoke Detector ตั้งแต่ชั้น 8-16 ใช้งานได้ปกติจำนวน 84 จุด ยังไม่ได้เข้าตรวจสอบจำนวน 150 จุด เสีย ไม่ทำงาน สายมีปัญหา จำนวน 26 จุด

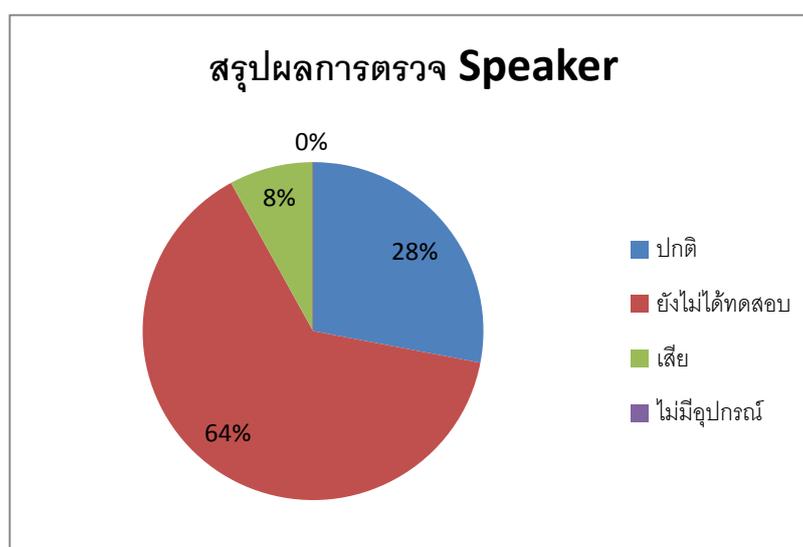
ภาพที่ 4.7 แสดงเป็นเปอร์เซ็นต์ ของการตรวจ Speaker

ชั้น	ปกติ	ยังไม่ทดสอบ	เสีย/ไม่ทำงาน/ สายมีปัญหา	ไม่มีอุปกรณ์	รวม
8	1 จุด	17 จุด	8 จุด	-	26 จุด
9	2 จุด	16 จุด	8 จุด	-	26 จุด
10	12 จุด	14 จุด	-	-	26 จุด
11	10 จุด	16 จุด	-	-	26 จุด
12	11 จุด	15 จุด	-	-	26 จุด
13	8 จุด	18 จุด	-	-	26 จุด
14	8 จุด	16 จุด	2 จุด	-	26 จุด
15	4 จุด	22 จุด	-	-	26 จุด
16	10 จุด	16 จุด	-	-	26 จุด
รวม	66 จุด	150 จุด	18 จุด	-	234 จุด

ตารางที่ 4.12 แสดงผลการตรวจ Speaker ตั้งแต่ ชั้น 8-16 ใช้งานได้ปกติจำนวน 66 จุด ยังไม่ได้เข้าตรวจสอบจำนวน 150 จุด เสีย ไม่ทำงาน สายมีปัญหา จำนวน 18 จุด

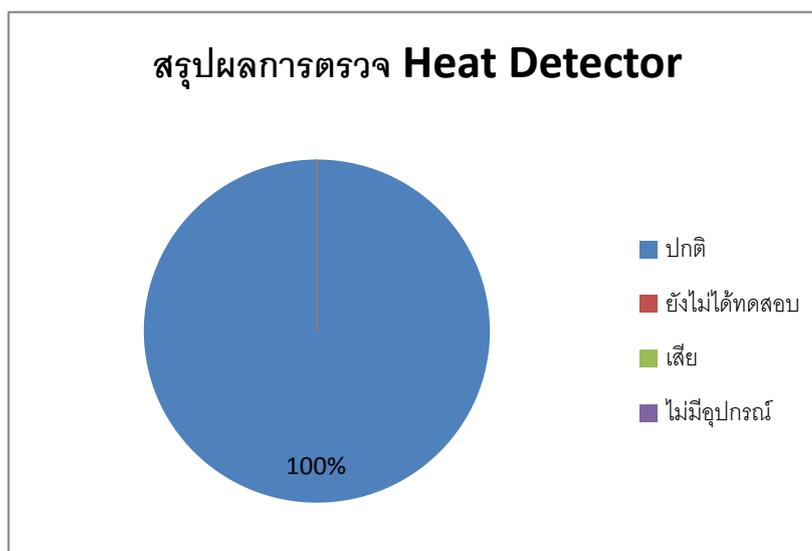
ภาพที่ 4.8 แสดงเป็นเปอร์เซ็นต์ของการตรวจ Heat Detector

ชั้น	ปกติ	ยังไม่ทดสอบ	เสีย/ไม่ทำงาน/ สายมีปัญหา	ไม่มีอุปกรณ์	รวม
8	2 จุด	-	-	-	2 จุด
9	2 จุด	-	-	-	2 จุด
10	2 จุด	-	-	-	2 จุด
11	2 จุด	-	-	-	2 จุด
12	2 จุด	-	-	-	2 จุด
13	2 จุด	-	-	-	2 จุด
14	2 จุด	-	-	-	2 จุด
15	2 จุด	-	-	-	2 จุด
16	2 จุด	-	-	-	2 จุด
รวม	18 จุด	-	-	-	18 จุด

ตารางที่ 4.13 แสดงผลการตรวจ Heat Detector ตั้งแต่ชั้น 8-16 ใช้งานได้ทุกจุด จำนวน 18 จุด
