บทที่ 4

วิธีการดำเนินการศึกษา

4.1 การตรวจสอบ ทดสอบอุปกรณ์ตู้สายชนิดน้ำดับเพลิงแบบสายยาง 1 นิ้ว

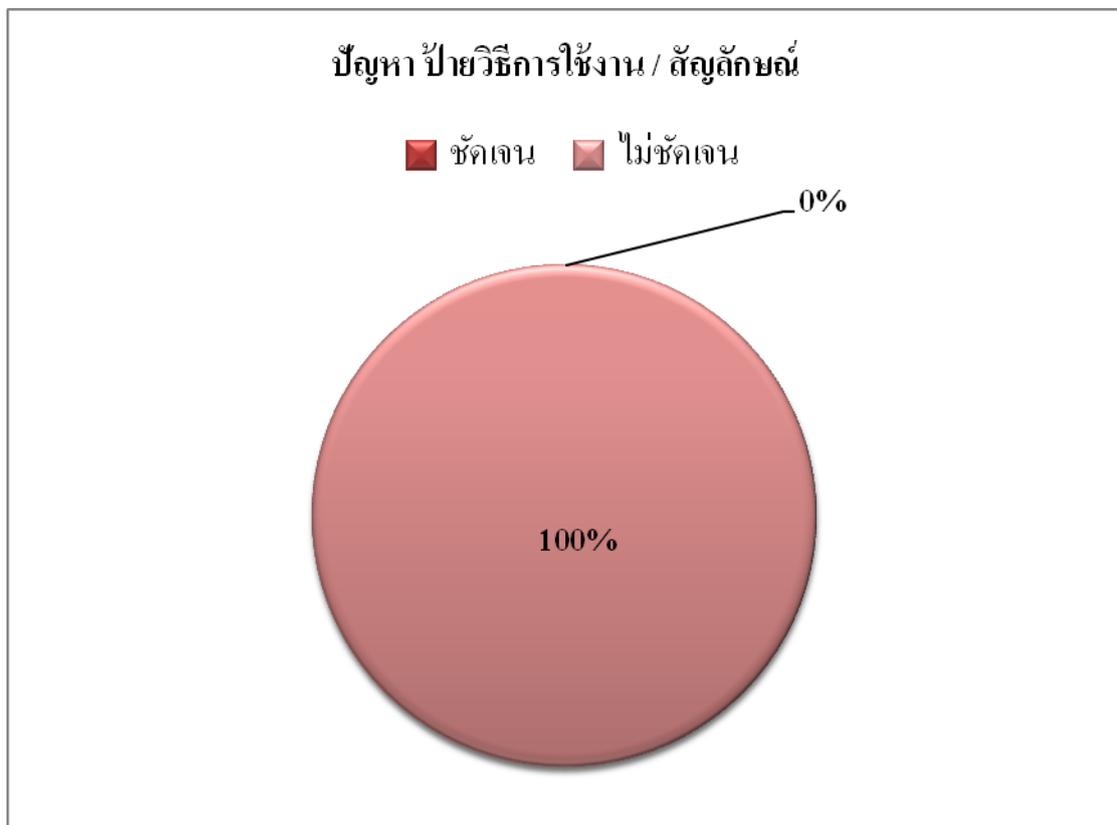
4.1.1 ปัญหาป้ายคำแนะนำขั้นตอนการใช้ที่พบการสัญลักษณ์ไม่ถูกต้องกับอุปกรณ์ภายในตู้สายชนิดน้ำดับเพลิง แบบอัตโนมัติชนิดสายยางแบบ 1 นิ้วของอาคารขนาดใหญ่พิเศษที่ทำการศึกษาที่มีการติดตั้งบริเวณทางหนีไฟ ST4, ST5 ตั้งแต่ชั้น 17-55 จำนวน 77 ตู้ พบว่าป้ายคำแนะนำการใช้งานมีสัญลักษณ์ที่ไม่ตรงกับอุปกรณ์ภายในตู้จำนวน 77 ตู้ ดังตารางที่ 4.1 รูปภาพที่ 4.2 และรูปภาพที่ 4.3 ป้ายคำแนะนำมีสัญลักษณ์ว่าลว่น้ำที่ไม่ถูกต้องตามลำดับ

ภาพที่ 4.1 ปัญหาสัญลักษณ์ป้ายบอกวิธีการใช้งานไม่ชัดเจน

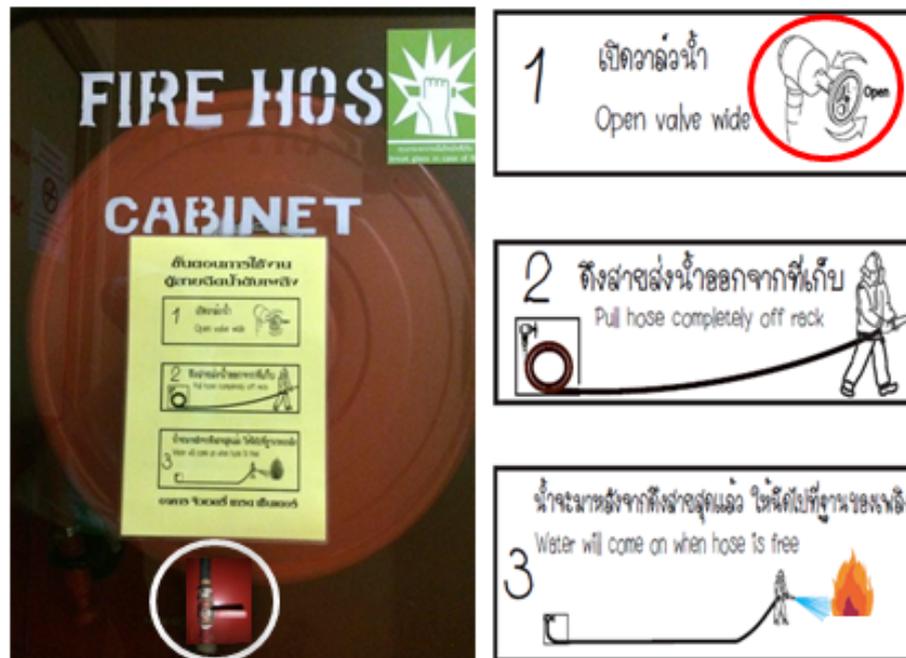
ภาพที่ 4.2 สัญลักษณ์ว่าลวบน้ำที่ไม่ถูกต้อง

ภาพที่ 4.2 ป้ายวิธีการใช้งานที่มีติดตั้งไว้บริเวณด้านหน้าตู้สายฉีดน้ำดับเพลิงแบบอัตโนมัติชนิดสายยางขนาด 1 นิ้ว มีการใช้สัญลักษณ์ที่ไม่ถูกต้องตามอุปกรณ์ และวิธีการใช้สายยางขนาด 1 นิ้วที่ผิดเพราะสายยางขนาด 1 นิ้วนั้น หลักการการใช้งานที่ถูกต้องผู้ใช้งานต้องทำการเปิดวาลวบน้ำขนาด 1 นิ้ว แล้ว ดึงสายออกจากกงล้อแบบอัตโนมัติประมาณ 3-4 กงล้อหรือประมาณ 3-4 เมตร ก็สามารถเปิดหัวฉีดน้ำดับเพลิงใช้งานได้ทันทีซึ่งปัญหาดังกล่าวที่ตรวจสอบพบจะทำให้ผู้ใช้งานเกิดความสับสน ผลที่ทางอาคารที่ทำการศึกษาที่จะได้รับ เมื่อผู้พบเหตุเกิดการสับสนถึงวิธีการใช้งาน จึงทำให้การทำงานล่าช้าเพราะเข้าใจว่าสายน้ำดับเพลิงประเภทดังกล่าวนั้นจะต้องดึงสายให้สุดถึงจะสามารถใช้งานได้ ทำให้การลุกลามของไฟขยายพื้นที่เป็นวงกว้างและทำให้พื้นที่ดังกล่าวมีความเสียหายมากขึ้น

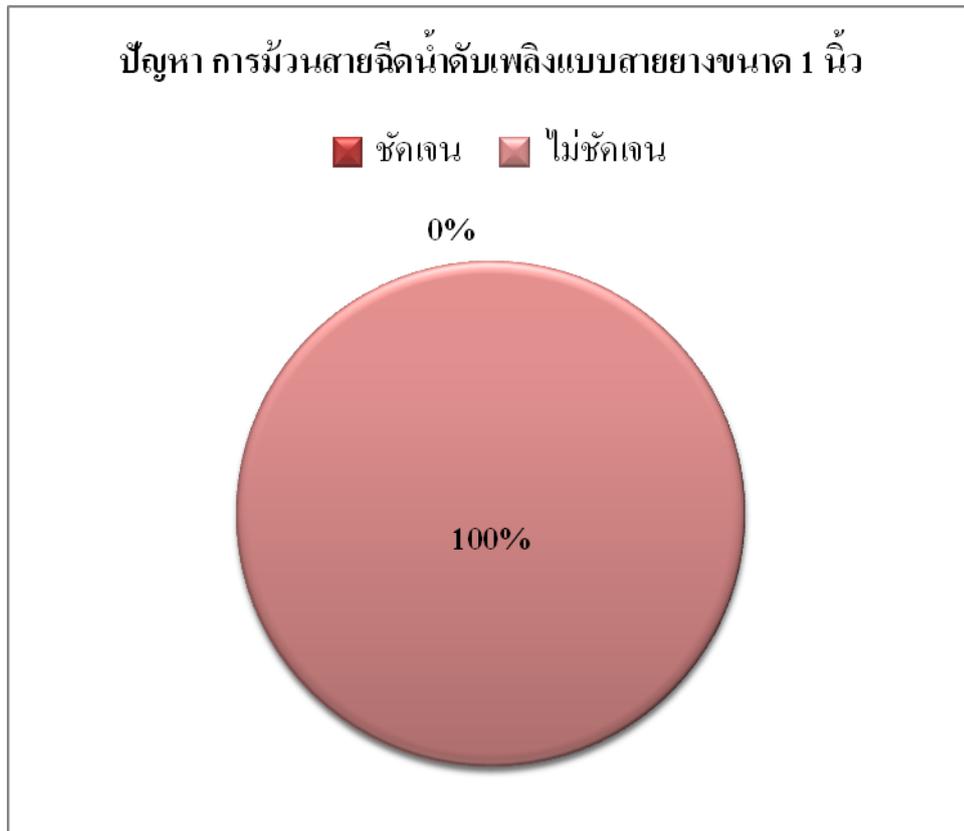
4.1.2 ปัญหาการม้วนเก็บสายฉีดน้ำดับเพลิงแบบอัตโนมัติชนิด 1 นิ้วของอาคารขนาดใหญ่พิเศษที่ทำการศึกษา ที่มีการติดตั้งบริเวณทางหนีไฟ ST4,ST5 ตั้งแต่ชั้น 17-55 จำนวน 77 ตู้ ไม่พบปัญหาการม้วนสายเก็บผิดทิศทางตามป้ายคำแนะนำของกงล้อซึ่งถือว่าการเก็บสายดับเพลิงถูกต้อง 100% ดังตารางที่ 4.1 ภาพที่ 4.3 และภาพที่ 4.4 ตามลำดับ ผลที่ทางอาคารที่ทำการศึกษาที่จะได้รับคือ ผู้พบเหตุสามารถดึงสายน้ำดับเพลิงตามคำแนะนำของอุปกรณ์ทำการฉีดน้ำไปยังจุดเกิดเหตุได้ทันทีเพื่อป้องกันการลุกลามขยายวงกว้างของจุดที่เกิดเหตุ

ภาพที่ 4.3 ปัญหาการม้วนเก็บสายฉีดน้ำดับเพลิง แบบอัตโนมัติขนาด 1 นิ้ว

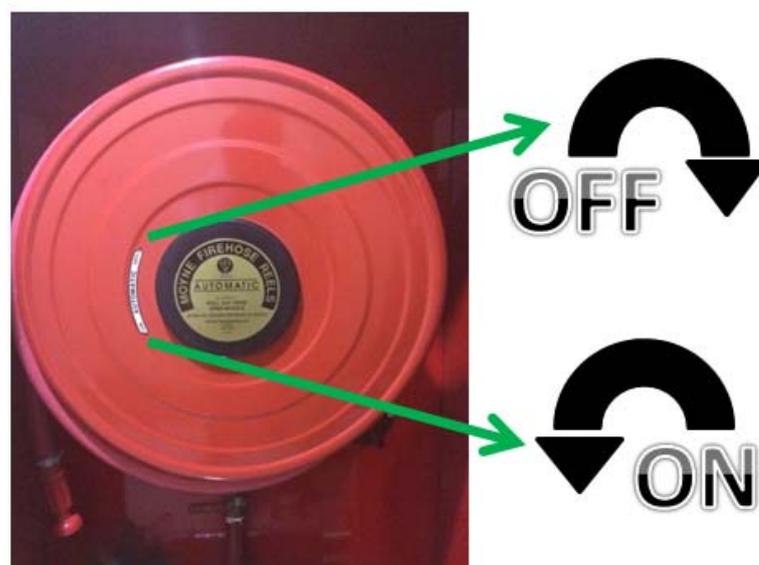
ภาพที่ 4.4 สัญลักษณ์คำแนะนำตำแหน่งการม้วนเก็บสายที่ถูกต้อง

ตามภาพที่ 4.4 สัญลักษณ์คำแนะนำตำแหน่งการม้วนเก็บสายที่ถูกต้องเมื่อเกิดเหตุเพลิงไหม้ ผู้ใช้งานดึงสายขนาด 1 นิ้วไปตามเข็มนาฬิกาหรือหมุนตามทิศทางลูกศรคำแนะนำไปบริเวณจุดเกิดเหตุ ตั้ววาล์วอัตโนมัติภายในกล่องจะหมุนกดแกนวาล์วน้ำด้านในเพื่อให้น้ำไหลเข้ามาภายในสายฉีดน้ำดับเพลิงจึงสามารถใช้งานได้ แต่ถ้าผู้ใช้งานเก็บสายผิดวิธีเมื่อเกิดเหตุเพลิงไหม้ ก็ไม่สามารถใช้งานได้เนื่องจากการหมุนของกล่องจะไม่สามารถที่จะไปกดแกนวาล์วน้ำให้ไหลผ่านได้

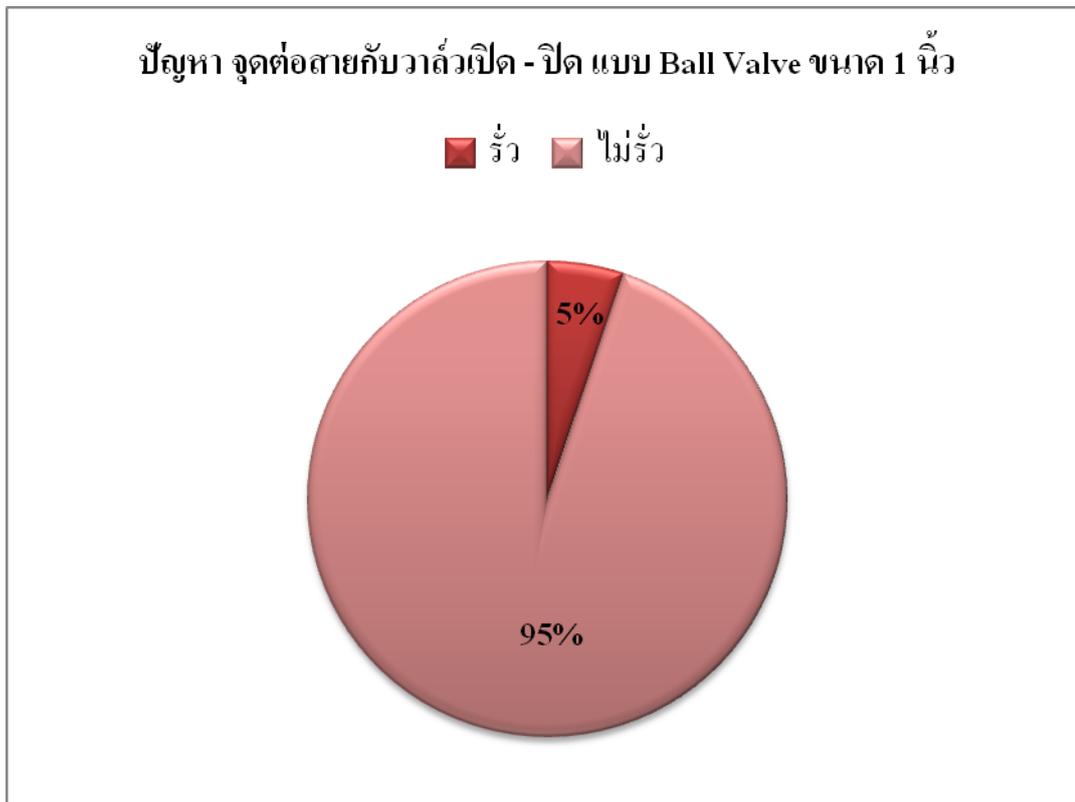
ภาพที่ 4.5 จุดต่อสายกับวาล์วเปิด-ปิด แบบ Ball Valve ขนาด 1 นิ้ว

4.1.3.1 ปัญหาน้ำรั่วซึมตามจุดต่อระหว่างท่ออย่างกับจุดรับน้ำเข้าในกล่องตู้สายฉีดน้ำดับเพลิงแบบสายยาง 1 นิ้วที่ติดตั้งด้านบันไดหนีไฟชุดที่ 4 (ST4) ในส่วนสำนักงานพบว่าท่ออย่างที่ต่อมาจากวาล์วเปิด - ปิดน้ำขนาด 1 นิ้ว มีน้ำรั่วซึมบริเวณจุดรอยต่อจำนวน 2 ตู้ คิดเป็น 5% และอีก 37 ตู้ไม่พบปัญหาการรั่วซึมบริเวณจุดต่อ คิดเป็น 95% ตารางที่ 4.6 และรูปภาพที่ 4.7 ตามลำดับ ผลที่ทางอาคารที่ทำการศึกษาที่จะได้รับคือน้ำที่ไหลออกมานั้นเข้าไปในห้องพื้นที่ใกล้เคียงทรัพย์สินได้รับความเสียหาย นอกเหนือจากนั้นผู้ใช้อาคารอาจได้รับอันตรายหากต้องมีการอพยพหนีไฟ เพราะจุดติดตั้งดังกล่าวของอาคารที่การศึกษานั้นอยู่ในพื้นที่เส้นทางการหนี ผู้ใช้อาคารอาจจะลื่นล้มและได้รับบาดเจ็บได้

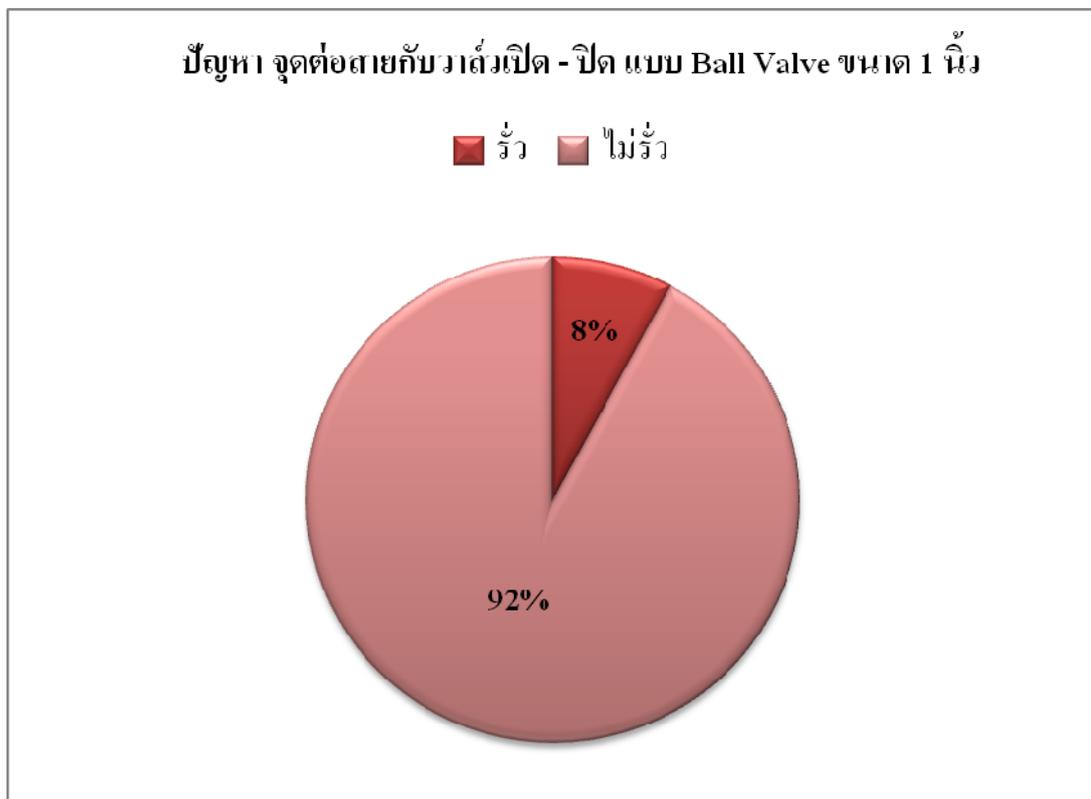
ภาพที่ 4.6 จุดต่อสายกับวาล์วเปิด-ปิด แบบ Ball Valve ขนาด 1 นิ้ว

4.1.3.2 ปัญหาน้ำรั่วซึมตามจุดต่อระหว่างท่ออย่างกับจุดรับน้ำเข้าในกล่องตู้สายฉีดน้ำดับเพลิงแบบสายยาง 1 นิ้วที่ติดตั้งด้านบันไดหนีไฟชุดที่ 5 (ST5) ในส่วนสำนักงานพบว่าท่ออย่างที่ต่อมาจากวาล์วเปิด-ปิดน้ำขนาด 1 นิ้ว มีน้ำรั่วซึมบริเวณจุดรอยต่อจำนวน 3 ตู้คิดเป็น 8% และอีก 35 ตู้ไม่พบปัญหาการรั่วซึมบริเวณจุดต่อ คิดเป็น 92% ดังตารางที่ 4.8 และรูปภาพที่ 4.9 ผลที่ทางอาคารที่ทำการศึกษาที่จะได้รับคือน้ำที่ไหลออกมานั้นเข้าไปในห้องพื้นที่ใกล้เคียงทรัพย์สินได้รับความเสียหาย นอกเหนือจากนั้นผู้ใช้อาคารอาจได้รับอันตรายหากต้องมีการอพยพหนีไฟ เพราะจุดติดตั้งดังกล่าวของอาคารที่ทำการศึกษานั้นอยู่ในพื้นที่เส้นทางหนีไฟ ผู้ใช้อาคารอาจจะลื่นล้มและได้รับบาดเจ็บได้

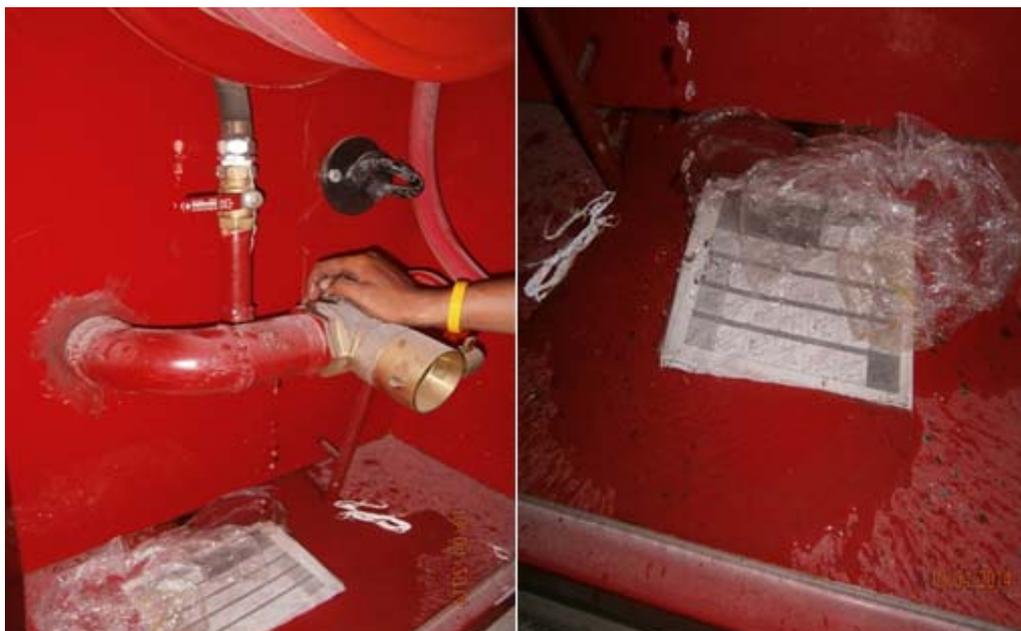
ภาพที่ 4.7 น้ำรั่วซึมจากจุดต่อวาล์วน้ำ

ภาพที่ 4.7 จากทำการทดสอบเปิดวาล์วขนาด 1 นิ้ว ชนิด Ball Valve ภายใน พบว่ามีน้ำรั่วซึมระหว่างจุดต่อท่อน้ำก่อนเข้าจุดรับน้ำเข้าภายในกล่องซึ่งส่งผลให้ผู้ปฏิบัติงานอาจได้รับอันตราย และสร้างความเสียหายของพื้นที่บริเวณใกล้เคียง

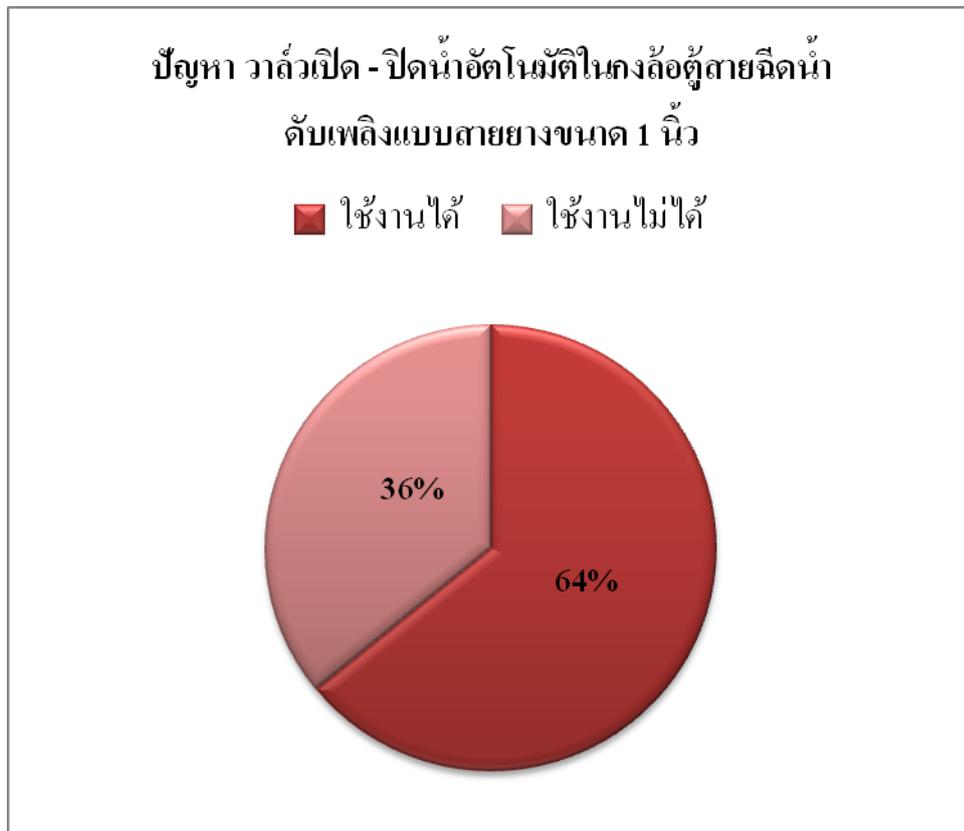
4.1.4.1 ตู้สายฉีดน้ำดับเพลิงแบบสายยาง 1 นิ้ว ที่ติดตั้งด้านบันไดหนีไฟชุดที่ 4 (ST4) ในส่วนสำนักงานพบว่าวาล์วน้ำแบบอัตโนมัติภายในกล่องเมื่อติดตั้งประมาณ 3-4 รอบกล่องตามคำแนะนำ สามารถใช้งานได้เมื่อเกิดเหตุเพลิงไหม้จำนวน 25 ตู้คิดเป็น 64% และอีก 14 ตู้ไม่สามารถใช้งานได้เมื่อเกิดเหตุเพลิงไหม้ คิดเป็น 36% ดังตารางที่ 4.11 และภาพที่ 4.12 ผลที่ทางอาคารทำการศึกษาจะได้รับคือ เมื่อผู้พบเหตุดึงสายน้ำดับเพลิงไปบริเวณจุดเกิดเหตุตามขั้นตอนคำแนะนำและเปิดน้ำจากหัวฉีดเพื่อทำการดับเพลิง เพื่อป้องกันการลุกลามแต่ไม่สามารถใช้น้ำได้ เพราะไม่มีน้ำออกมาจากสายยางส่งผลให้ผู้พบเหตุอาจได้รับอันตรายและทำให้เพลิงไหม้ขยายพื้นที่และลุกลามไปส่วนอื่นให้รับความเสียหายมากขึ้น

ภาพที่ 4.8 ปัญหาวาล์วเปิด – ปิดน้ำอัตโนมัติในกongsลื้อตู้สายฉีดน้ำดับเพลิง (ST4)

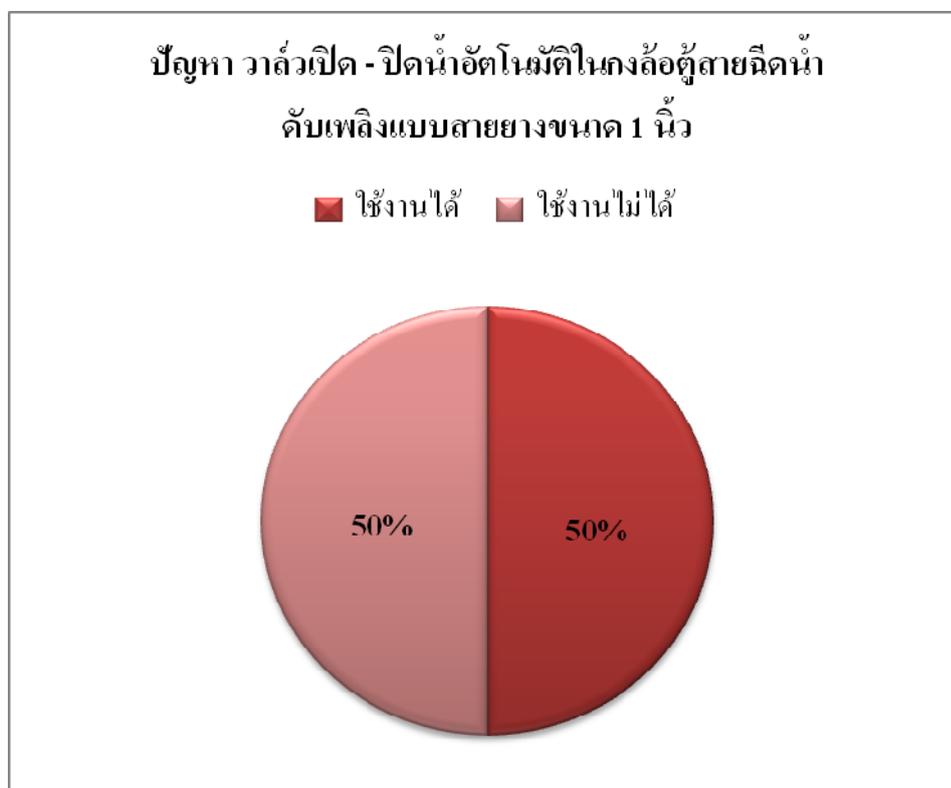
4.1.4.2 ตู้สายฉีดน้ำดับเพลิงแบบสายยาง 1 นิ้ว ที่ติดตั้งด้านบันไดหนีไฟชุดที่ 5 (ST5) ในส่วนสำนักงานพบว่าวาล์วน้ำแบบอัตโนมัติภายในกongsลื้อเมื่อตั้งประมาณ 3-4 รอบกongsลื้อตามคำแนะนำ สามารถใช้งานได้เมื่อเกิดเหตุเพลิงไหม้จำนวน 19 ตู้คิดเป็น 50% และอีก 19 ตู้ไม่สามารถใช้งานได้เมื่อเกิดเหตุเพลิงไหม้ คิดเป็น 50% ดังตารางที่ 4.13 และภาพที่ 4.14 ผลที่ทางอาคารทำการศึกษาจะ ได้รับคือ เมื่อผู้พบเหตุตั้งสายน้ำดับเพลิงไปบริเวณจุดเกิดเหตุตามขั้นตอนคำแนะนำและเปิดน้ำจากหัวฉีดเพื่อทำการดับเพลิง ควบคุมเพลิงเพื่อป้องกันการลุกลามแต่ไม่สามารถใช้น้ำได้เพราะไม่มีน้ำออกมาจากสายยางส่งผลให้ผู้พบเหตุอาจได้รับอันตรายและทำให้เพลิงไหม้ขยายพื้นที่และลุกลามไปส่วนอื่นให้รับความเสียหายมากขึ้น

ภาพที่ 4.9 ปัญหาวาล์วเปิด-ปิดน้ำอัตโนมัติในกล่องตู้สายฉีดน้ำดับเพลิง (ST5)

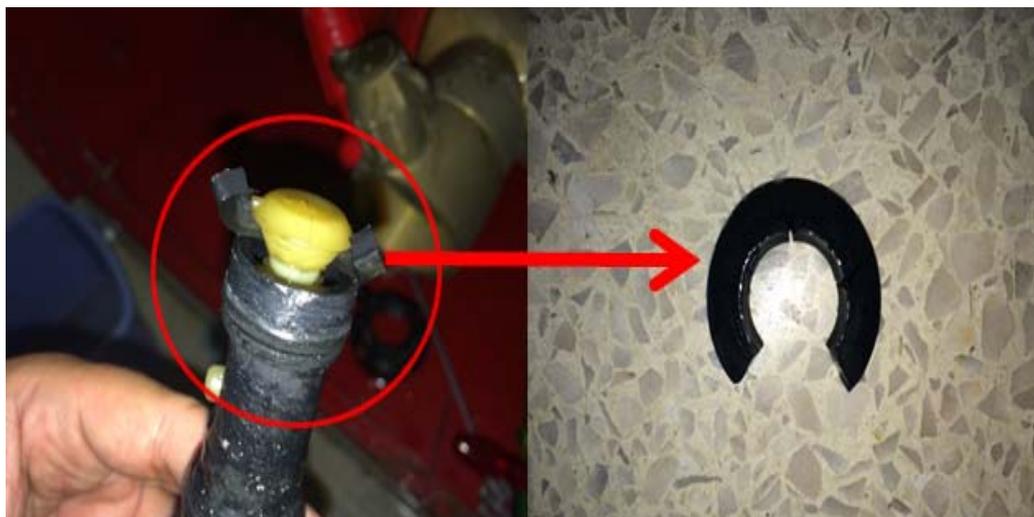
ภาพที่ 4.10 ซีลยางวาล์วน้ำอัตโนมัติภายในงอที่ชำรุด

ตามภาพที่ 4.10 ซีลยางวาล์วน้ำอัตโนมัติภายในงอที่ชำรุดทำให้แกนสไลด์วาล์วด้านในไม่สามารถดันจนสุดจึงเป็นสาเหตุที่ทำให้น้ำไม่ผ่านเข้างอในสายขนาด 1 นิ้วภายในตู้สายฉีดน้ำดับเพลิง

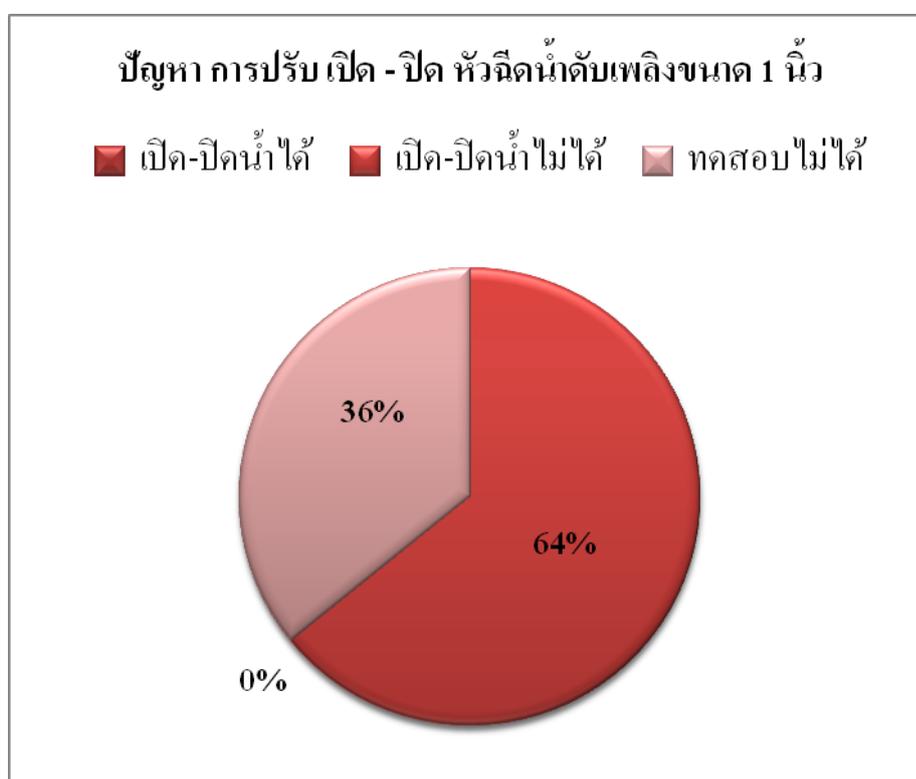
ภาพที่ 4.11 การปรับเปิด-ปิดหัวฉีดดับเพลิงขนาด 1 นิ้ว

4.1.5.1 หัวฉีดน้ำดับเพลิงขนาด 1 นิ้วที่ติดตั้งภายในตู้สายฉีดน้ำดับเพลิงด้านบนใดหนีไฟชุดที่ 4 (ST4) ในส่วนสำนักงานพบว่าเมื่อมีการหมุนปรับไปตำแหน่งปิดตามคำแนะนำ สามารถปิดน้ำได้สนิทไม่มีการไหลซึม และเปิดน้ำจากหัวฉีดตามสัญลักษณ์ได้ จำนวน 25 ตู้คิดเป็น 64% และอีก 14 ตู้ไม่สามารถทำการทดสอบได้เนื่องจาก วาล์วน้ำอัตโนมัติภายในงอชำรุด คิดเป็น 36% และในส่วนที่ชำรุดไม่พบ คิดเป็น 0% ดังตารางที่ 4.16 และรูปภาพที่ 4.17 ผลที่ทางอาคารทำการศึกษานี้จะได้รับคือเมื่อผู้ใช้งานต้องการหยุดการใช้น้ำหรือมีความจำเป็นต้องหยุดการใช้น้ำชั่วคราวสามารถหมุนหัวฉีดน้ำไปตามคำแนะนำของอุปกรณ์ได้ทันทีไม่จำเป็นต้องไปปิดวาล์วน้ำที่บริเวณตู้สายดับเพลิง

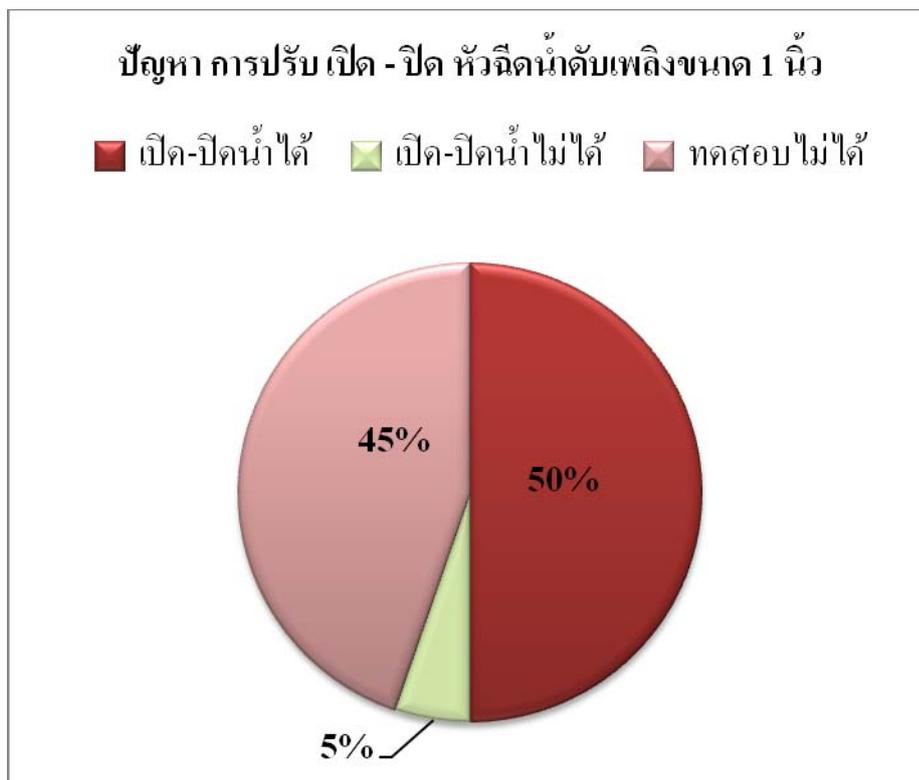
ภาพที่ 4.12 การปรับเปิด-ปิดหัวฉีดดับเพลิงขนาด 1 นิ้ว

4.1.5.2 หัวฉีดน้ำดับเพลิงขนาด 1 นิ้วที่ติดตั้งภายในตู้สายฉีดน้ำดับเพลิงด้านบันไดหนีไฟชุดที่ 5 (ST5) ในส่วนสำนักงานพบว่าเมื่อมีการหมุนปรับไปตำแหน่งปิดตามคำแนะนำสามารถ ปิดน้ำได้สนิทไม่มีการไหลซึม และเปิดน้ำจากหัวฉีดตามสัญลักษณ์ได้ จำนวน 19 ผู้คิดเป็น 64% และอีก 17 ผู้ไม่สามารถทำการทดสอบได้เนื่องจาก วาล์วอัตโนมัติภายในกล่องชำระคิดเป็น 36% และในส่วนของชำระจำนวน 2 ผู้ คิดเป็น 5% ดังตารางที่ 4.18 และภาพที่ 4.19 ผลที่ทางอาคารที่ทำการศึกษาคือเมื่อผู้ใช้งานต้องการหยุดการใช้น้ำหรือมีความจำเป็นต้องหยุดการใช้น้ำชั่วคราวสามารถหมุนหัวฉีดน้ำไปตามคำแนะนำของอุปกรณ์แต่ไม่สามารถปิดน้ำได้และต้องให้ผู้ช่วยเป็นไปปิดวาล์วควบคุมทำให้เกิดความล่าช้าในการปฏิบัติงานและอาจส่งผลให้ผู้ปฏิบัติหน้าที่ได้รับอันตราย หรืออาจเสียชีวิต

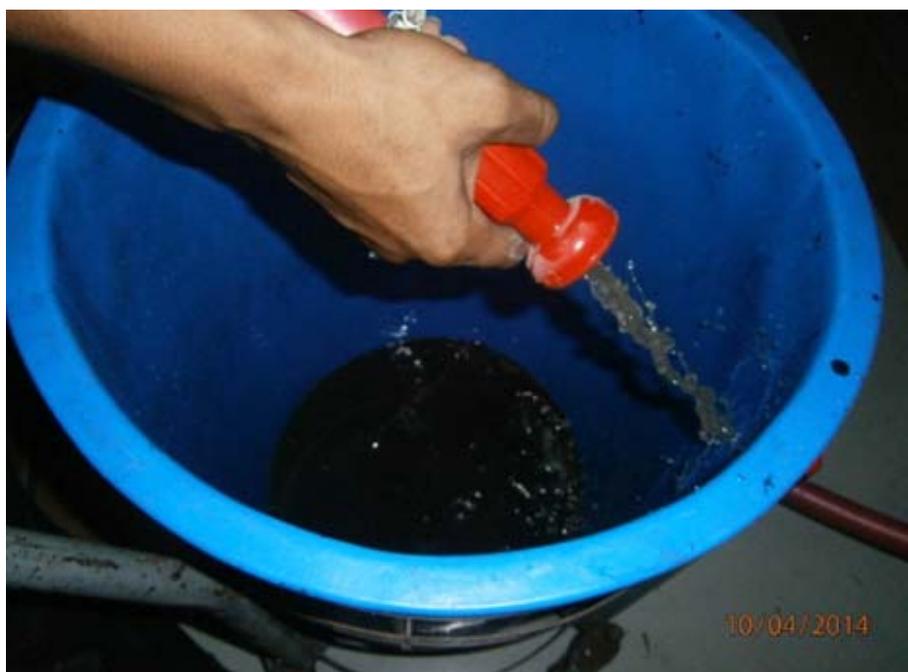
ภาพที่ 4.13 หัวฉีดดับเพลิงขนาด 1 นิ้ว ที่ปิดน้ำไม่ได้

ตามภาพที่ 4.13 เมื่อผู้ใช้งานต้องการปิดน้ำชั่วคราวจากหัวฉีดดับเพลิงขนาด 1 นิ้ว โคนหมุนหัวฉีดไปตามทิศทางสัญลักษณ์คำแนะนำของอุปกรณ์และไม่สามารถปิดน้ำได้โดยย้งน้ำไหลออก

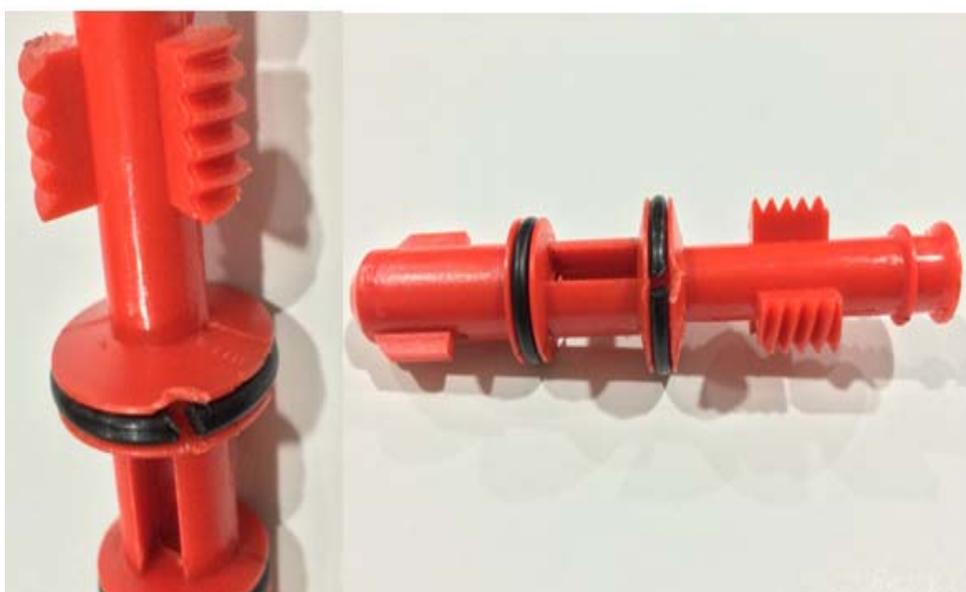
ภาพที่ 4.14 อุปกรณ์ภายในหัวฉีดดับเพลิงขนาด 1 นิ้วชำรุด

ตามภาพที่ 4.21 แกนควบคุมการเปิด-ปิดน้ำและการปรับหัวฉีดดับเพลิงขนาด 1 นิ้ว พบว่ามีซิลยางขาดชำรุด และ วัสดุที่เป็นชนิดพลาสติกของมีรอยบิ่นผิดรูปทรง โดยสาเหตุเกิดจากมีเศษหินหรือของแข็งที่ไหลมาจากน้ำของระบบดับเพลิงเข้าไปบริเวณจุดดังกล่าว เมื่อผู้ใช้งานพยายามปิดน้ำให้สนิทที่ต้องใช้แรงมากขึ้นจึงทำให้อุปกรณ์ชำรุด

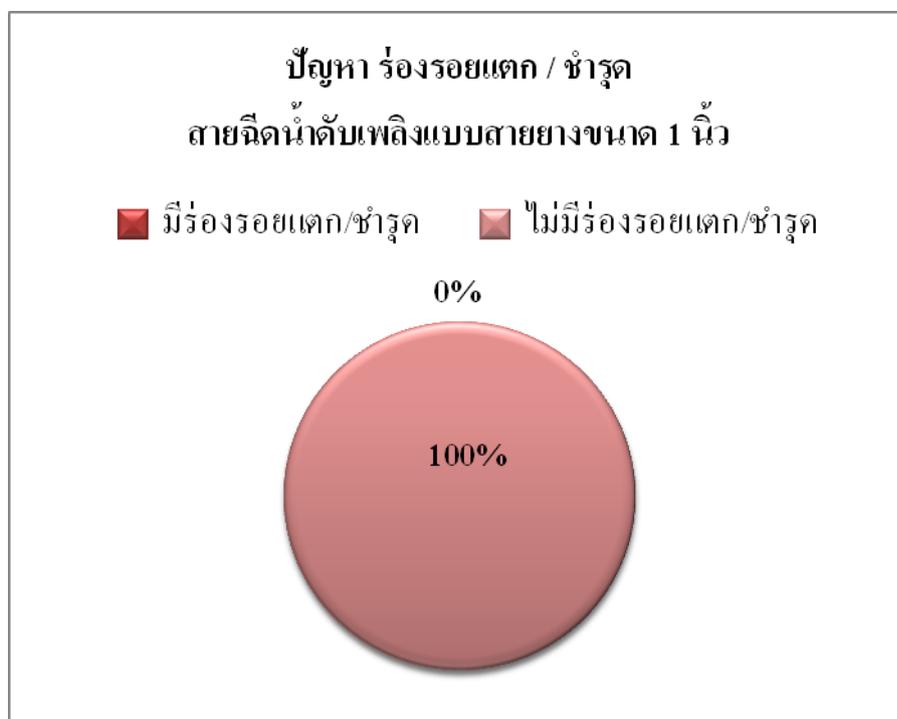
ภาพที่ 4.15 ร่องรอยแตก/ชำรุด สายฉีดน้ำดับเพลิงแบบสายยางขนาด 1 นิ้ว

4.1.6.1 สายฉีดน้ำดับเพลิงขนาด 1 นิ้วที่ติดตั้งภายในตู้สายฉีดน้ำดับเพลิงด้านบันไดหนีไฟชุดที่ 4 (ST4) ในส่วนสำนักงานไม่พบร่องรอยการแตกหักพบ จำนวน 39 คู่คิดเป็น 100% ดังตารางที่ 4.22 และภาพที่ 4.23

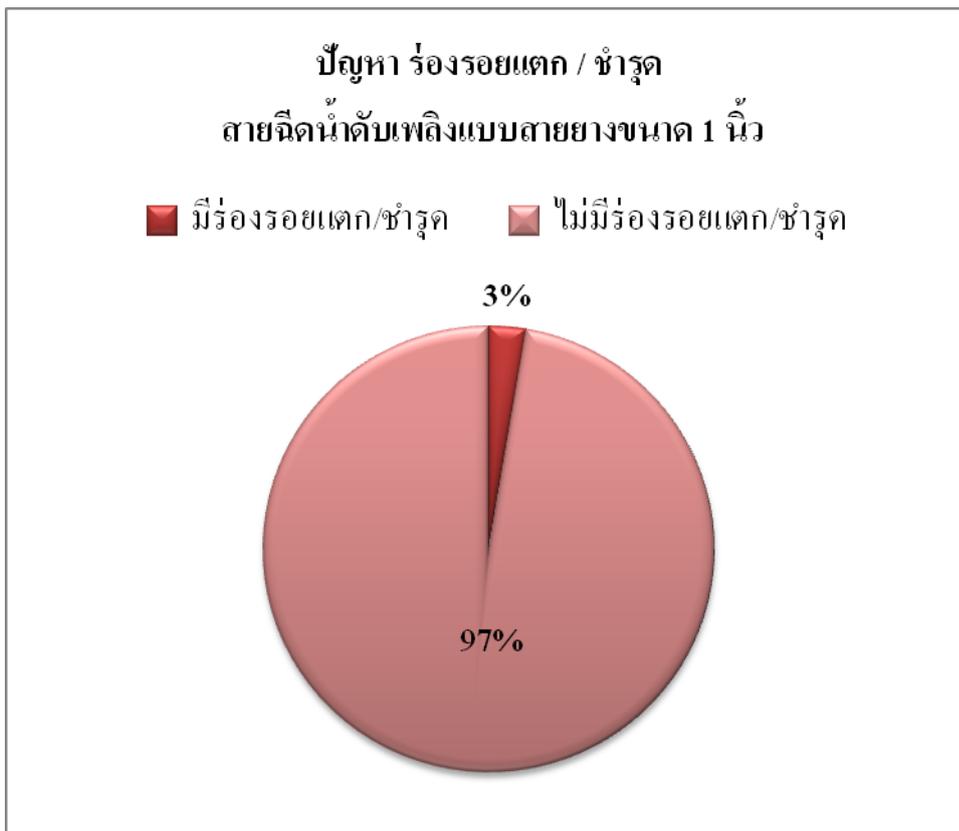
ภาพที่ 4.16 ร่องรอยแตก / ชำรุด สายฉีดน้ำดับเพลิงแบบสายยางขนาด 1 นิ้ว

4.1.6.2 สายฉีดน้ำดับเพลิงขนาด 1 นิ้ว ที่ติดตั้งภายในตู้สายฉีดน้ำดับเพลิงด้านบันไดหนีไฟชุดที่ 5 (ST5) ในส่วนสำนักงานไม่พบร่องรอยการแตกหักพบ จำนวน 38 ตู้คิดเป็น 97% และอีก 1 ตู้ พบร่องรอยการหักพับของสายที่ทำส่งผลกระทบต่อการใช้งาน คิดเป็น 3% ดังตารางที่ 4.24 และรูปภาพที่ 4.25

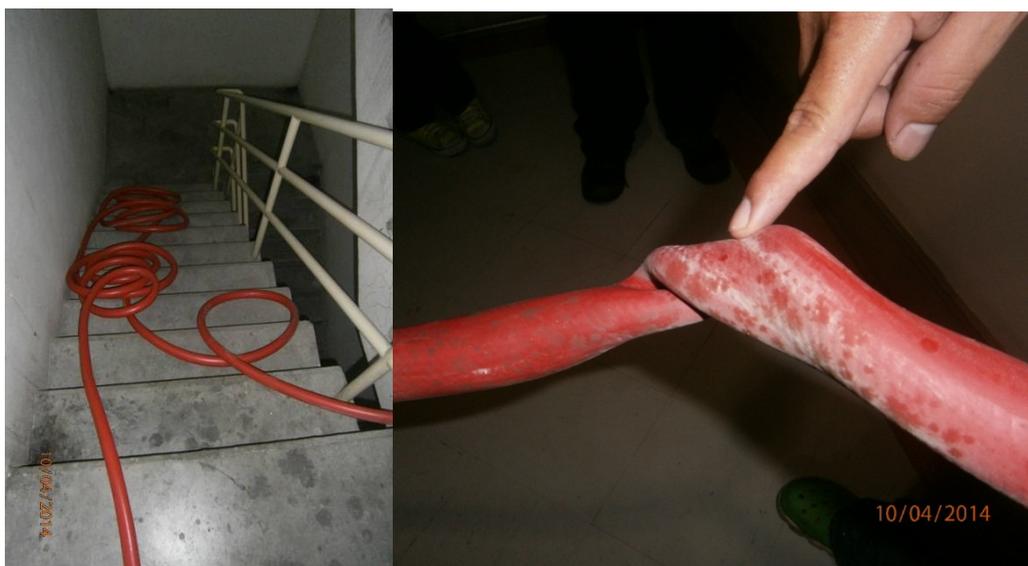
ภาพที่ 4.17 สายฉีดน้ำดับเพลิงขนาด 1 นิ้วที่มีร่องรอยการถูกกดทับ

ตามภาพที่ 4.17 เมื่อทำการดึงสายฉีดน้ำดับเพลิงขนาด 1 นิ้วออกจากกมลจันสุดเส้น พบว่าสายฉีดน้ำดับเพลิงมีลักษณะร่องรอยการถูกกดทับและอาจส่งผลกระทบต่อการใช้งานได้เมื่อเกิดเหตุฉุกเฉิน
