ภาคผนวก ค

รอยเสียหายจากการกระแทกของลำพุ่ง

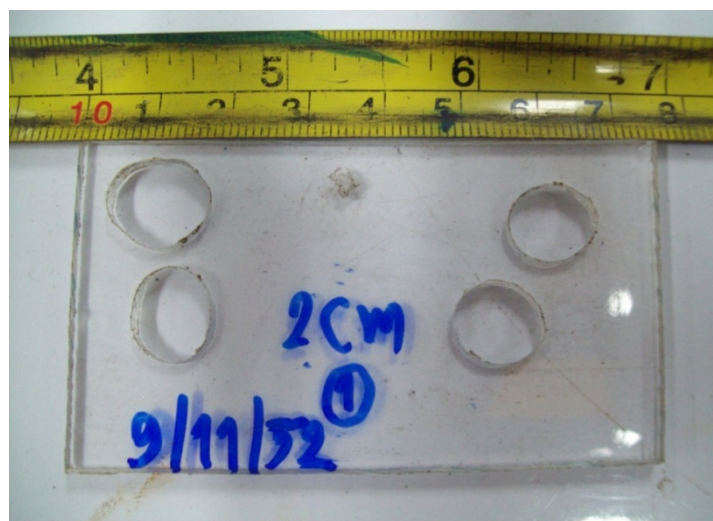
รูปที่ ค.3 รอยเสียหายจากการยิงในอากาศ ที่ระยะห่างจากหัวฉีด 20 mm ครั้งที่ 1

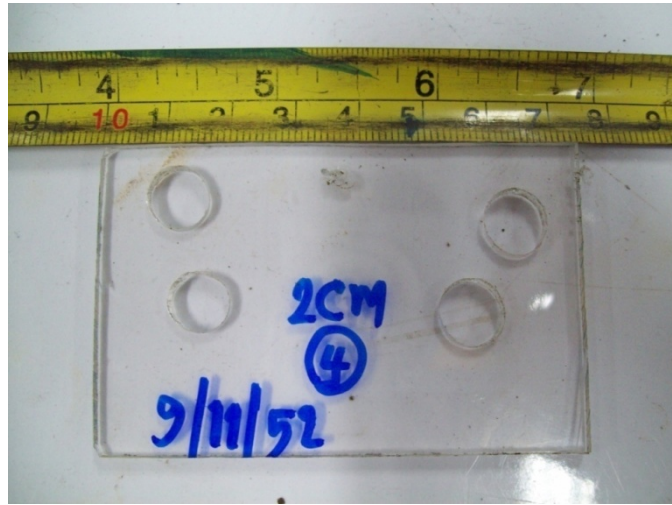
รูปที่ ค.4 รอยเสียหายจากการยิงในอากาศ ที่ระยะห่างจากหัวฉีด 20 mm ครั้งที่ 2

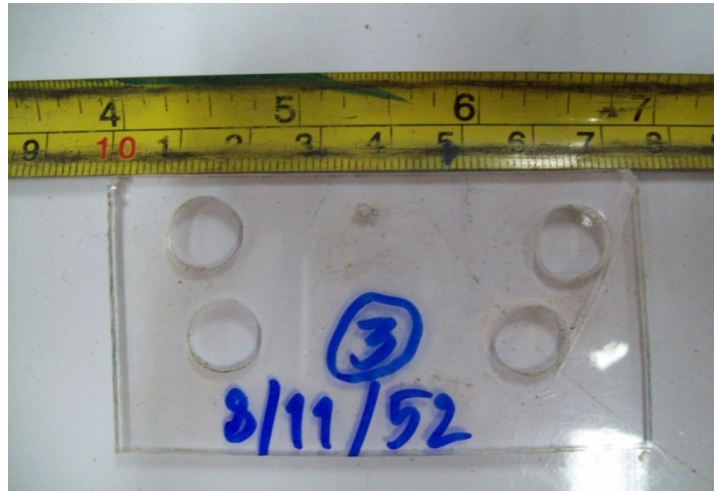
รูปที่ ค.7 รอยเสียหายจากการยิงในอากาศแบบ ที่ระยะห่างจากหัวฉีด 30 mm ครั้งที่ 2

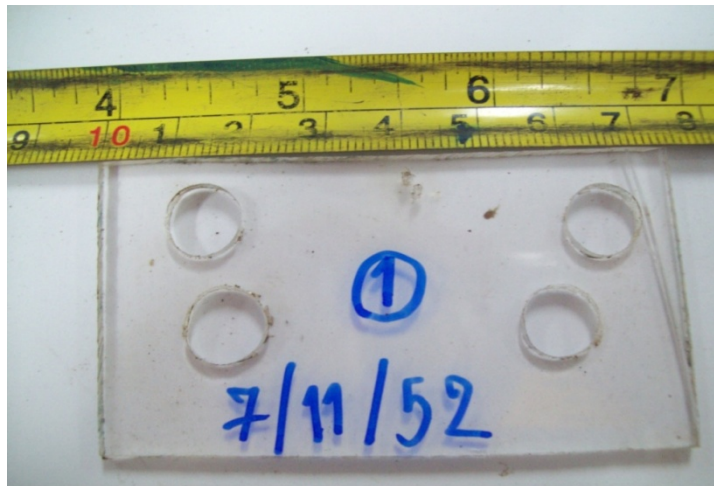
รูปที่ ค.8 รอยเสียหายจากการยิงในอากาศ ที่ระยะห่างจากหัวฉีด 40 mm ครั้งที่ 1

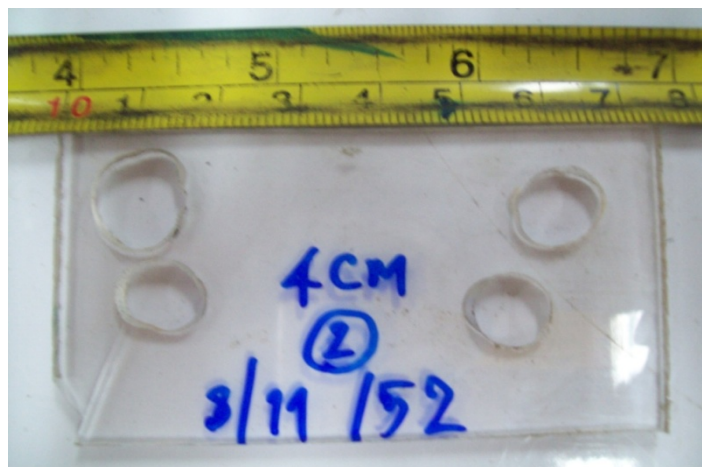
รูปที่ ค.9 รอยเสียหายจากการยิงในอากาศ ที่ระยะห่างจากหัวฉีด 40 mm ครั้งที่ 2

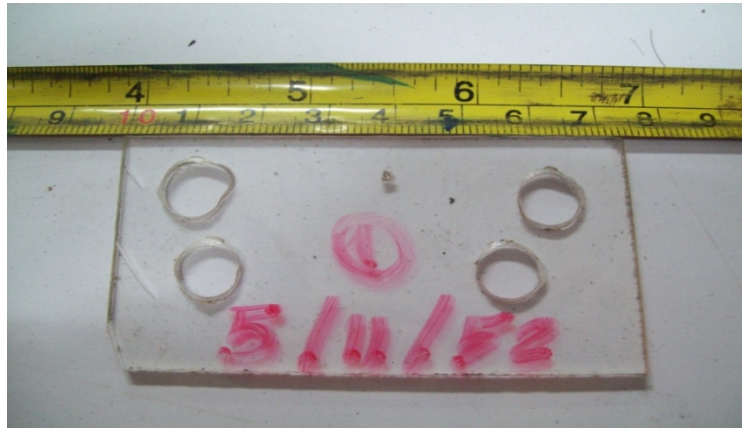
รูปที่ ค.10 รอยเสียหายจากการยิงในอากาศ ที่ระยะห่างจากหัวฉีด 50 mm ครั้งที่ 1

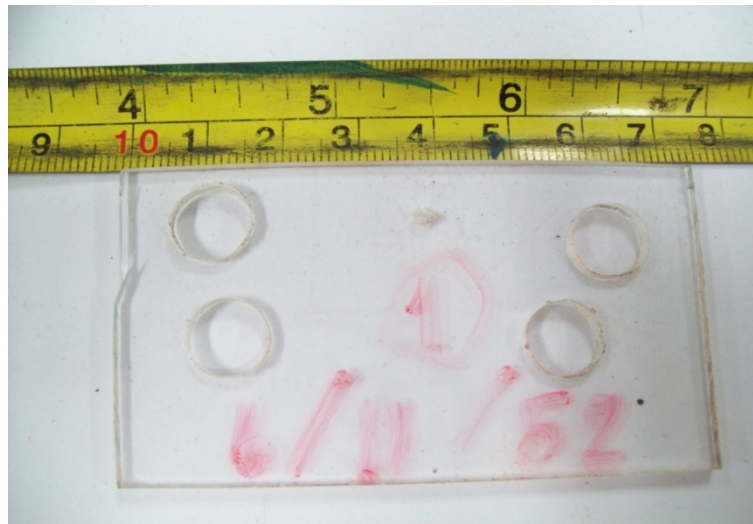
รูปที่ ค.11 รอยเสียหายจากการยิงในอากาศ ที่ระยะห่างจากหัวฉีด 50 mm ครั้งที่ 2

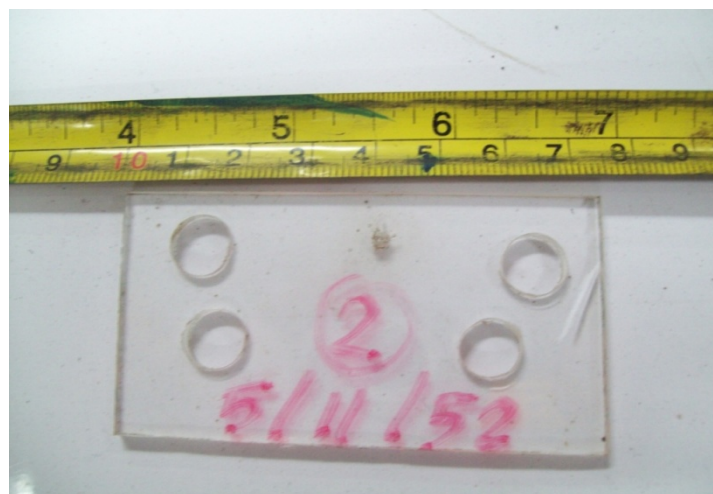
รูปที่ ค.12 รอยเสียหายจากการยิงในอากาศ ที่ระยะห่างจากหัวฉีด 50 mm ครั้งที่ 3

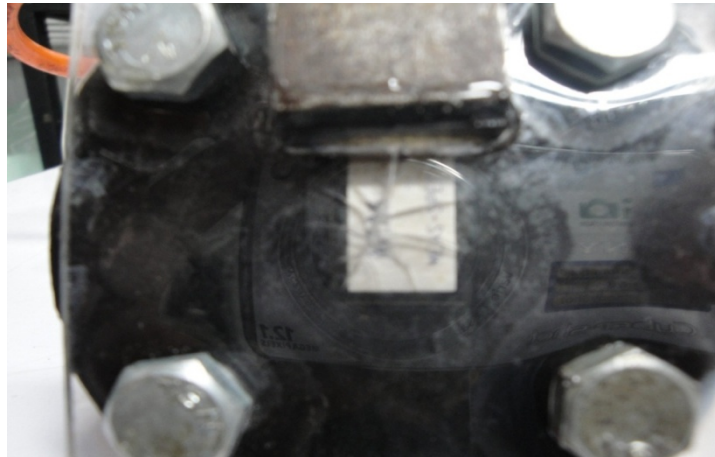
รูปที่ ค.13 รอยเสียหายจากการยิงในน้ำ ที่ระยะห่างจากหัวฉีด 30 mm ครั้งที่ 2
