บทที่ 4 ผลการทดสอบและวิเคราะห์ผล

4.1 ผลการทดสอบโดยรวมและลักษณะการวิบัติ

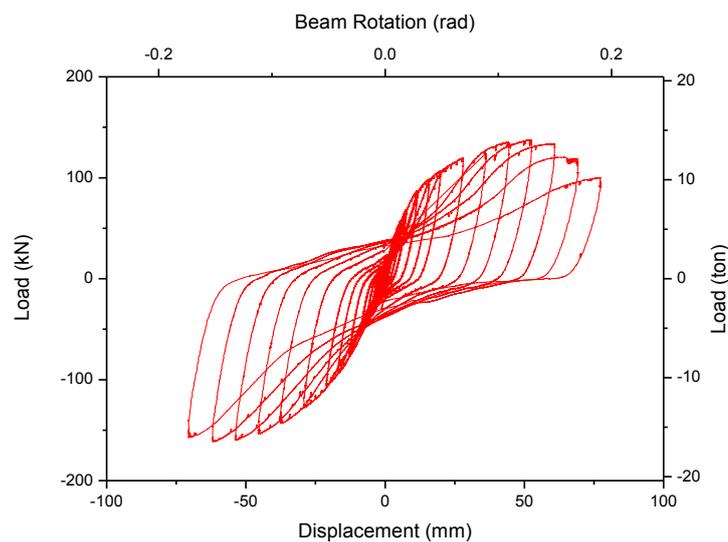
รูปที่ 4.1 ความสัมพันธ์ระหว่างแรงและการเสียวรูปของตัวอย่างที่ 1

การทดสอบคานเหล็กเชื่อมต่อนั่งรับแรงเฉือนด้วยแรงสลับทิศในห้องปฏิบัติการสองตัวอย่างทำให้ได้ความสัมพันธ์ระหว่างแรงและการเสียรูปของคานเหล็กที่มีพฤติกรรมการครากแบบแรงเฉือน (ตัวอย่างทดสอบที่ 1) และแบบแรงคัด (ตัวอย่างทดสอบที่ 2) ความสัมพันธ์ระหว่างแรงและการเสียรูปของตัวอย่างทดสอบที่ 1 แสดงอยู่ในรูปที่ 4.1 การทดสอบในช่วงแรกตัวอย่างทดสอบที่ 1 สามารถรับแรงสลับทิศได้โดยคานเหล็กไม่เกิดการครากและผนังรับแรงเฉือนไม่เกิดการแตกร้าวจนกระทั่งถึงมุมการเสียรูป (γ) มีค่าเท่ากับ 0.015 เรเดียน ความสัมพันธ์ระหว่างแรงและการเสียรูปมีลักษณะการเกิด pinching ซึ่งเป็นลักษณะการเสียรูปของจุดต่อแบบ Top and Seat Angle with Double Angle ที่มีการเปิด-ปิดของ Gap ระหว่างเหล็กฉากและผนัง เมื่อค่ามุมการเสียรูปในการทดสอบมีค่าเท่ากับ 0.04 เรเดียน การครากจึงเกิดขึ้นที่บริเวณเอวของคานเหล็ก (Web) สังเกตได้จากค่าความเครียดที่สเตรเกจทั้งสามตัว (Rosette Strain Gage) ที่ติดตั้งไว้บริเวณเอวของคานเหล็กอ่านได้มากกว่าค่าความเครียดที่จุดครากของแผ่นเหล็กดังรูปที่ 4.2 การวิบัติดังกล่าวของคานเหล็กเป็นการวิบัติในรูปแบบแรงเฉือนตามที่ได้ออกแบบไว้ โดยค่าแรงที่วัดได้ที่จุดครากนี้มีค่าประมาณ 98 กิโลนิวตัน ที่จุดครากของแผ่นเอวคานเหล็กนี้ (0.04 เรเดียน) ยังไม่พบรอยร้าวในผนังรับแรงเฉือน ตัวอย่างทดสอบที่ 1 เริ่มเกิดรอยร้าวขึ้นเล็กน้อยที่มุมการเสียรูปเท่ากับ 0.07 เรเดียน หรือที่ค่าแรงประมาณ 120 กิโลนิวตัน เมื่อการทดสอบดำเนินต่อไปการแตกร้าวของผนังรับแรงเฉือนจะเกิดมากขึ้นตามลำดับ สลักเกลียวที่ฝังไว้กับผนังรับแรงเฉือนสำหรับยึดจุดต่อยึดครึ่งบางส่วน (รูปที่ 4.3) จะเริ่มเกิดการครากและถอนออกเล็กน้อย

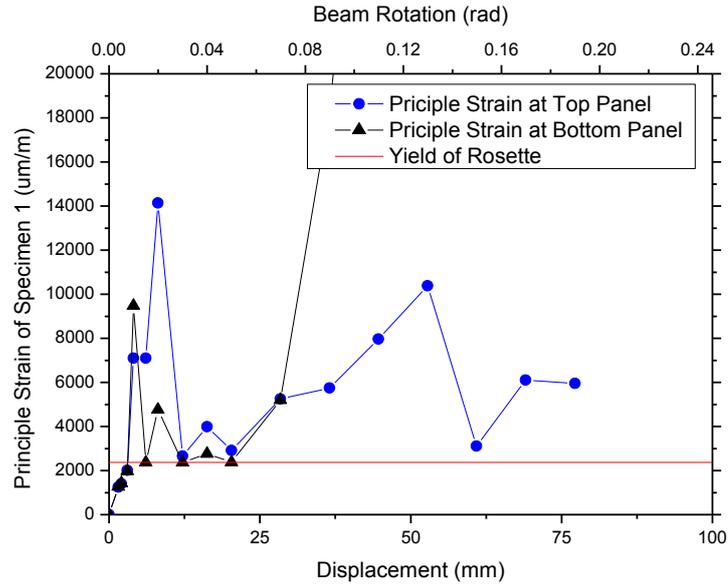
รูปที่ 4.2 ค่าความเครียดการเหือน (Rosette Strain) สูงสุดในแต่ละรอบการทดสอบที่เอวคานเหล็กของตัวอย่างทดสอบที่ 1

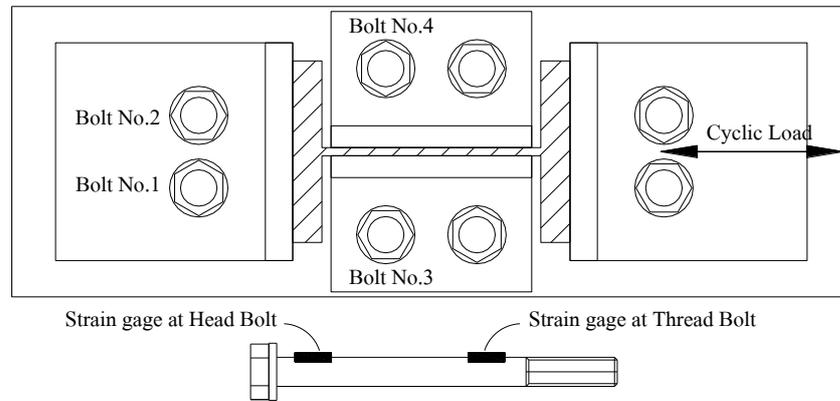
รูปที่ 4.3 ตำแหน่งสลักเกลียว (Anchor Bolt) ที่ฝังกับผนังรับแรงเหือน

ได้อย่างต่อเนื่อง จนมีการครากเกิดขึ้นที่บริเวณปีกคานเหล็กซึ่งเป็นรูปแบบการเสียหายแบบแรงคัต (0.11 เเรเดียน) ที่จุดครากนี้ยังพบว่าสลักเกลียวหมายเลข 1 (รูปที่ 4.3) เกิดการครากและถอนออก ทำให้การพัฒนากำลังข้างมาก ที่มุมการเสียรูปนี้สามารถวัดค่าแรงได้ประมาณ 106 และ 133 กิโลนิวตัน กำลังรับแรงของตัวอย่างทดสอบที่ 2 สามารถพัฒนาได้สูงสุดถึง 117 และ -147 กิโลนิวตัน (0.13 เเรเดียน) จากนั้นกำลังรับแรงของคานเหล็กเชื่อมต่อนั่งลดลงอย่างต่อเนื่อง เนื่องจากการถอนออกของสลักเกลียวที่ฝังกับผนังรับแรงเหมือนจนกระทั่งตัวอย่างทดสอบนั้นเกิดการเสียหายอย่างมากจึงสิ้นสุดการทดสอบที่มุมการเสียรูป 0.17 เเรเดียน

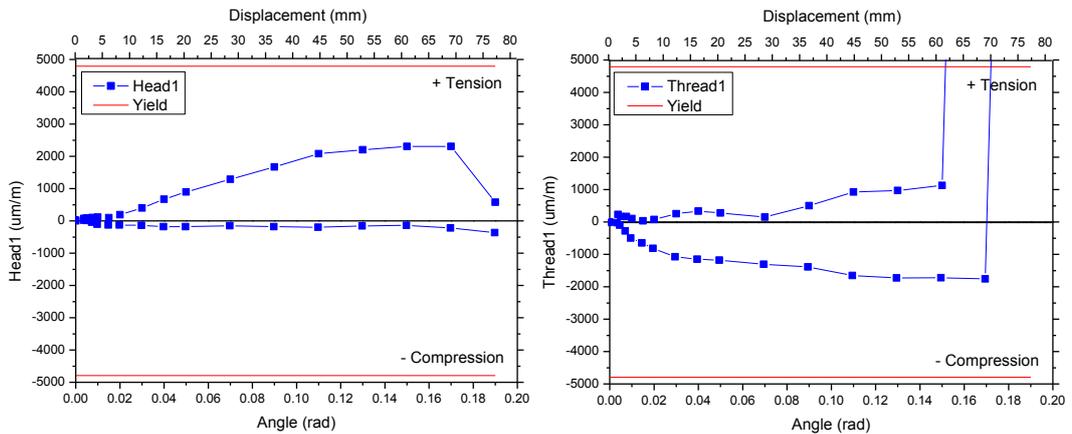
รูปที่ 4.4 ค่าความเครียดสูงสุดที่แต่ละรอบของการรับแรงของสลักเกลียวที่ฝังในผนังรับแรงเหือนจากแรงดึงถอนตัวที่ 1

ซึ่งค่าความเครียดที่มากที่สุดของแต่ละรอบการทดสอบของสลักเกลียวแสดงอยู่ในรูปที่ 4.4 ถึง 4.7 โดยค่าความเครียดที่จุดครากของสลักเกลียวมีค่าเท่ากับ $4790 \mu\text{m}/\text{m}$ จากค่าความเครียดดังกล่าวพบว่าการถอนออกเริ่มขึ้นเมื่อมุมการเสียวรูปมีค่า 0.09 และ 0.13 เรเดียน ตามลำดับ สังเกตได้จากค่าความเครียดที่มีค่าสูงขึ้นอย่างทันทีทันใดแสดงว่าคอนกรีตด้านในเริ่มแตกร้าวและสลักเกลียวเริ่มมีการขยับตัวภายในเนื้อคอนกรีต การครากเกิดขึ้นเฉพาะบริเวณปลายของสลักเกลียวโดยที่บริเวณหัวสลักเกลียวไม่เกิดการคราก จากรูปที่ 4.6 และ 4.7 จะสังเกตได้ว่าสลักเกลียวหมายเลข 3 และ 4 (รูปที่ 4.3) ที่รับแรงเฉือนเป็นหลักมีค่าความเครียดไม่เกินค่าความเครียดที่จุดคราก จากความสัมพันธ์ระหว่างแรงและการเสียวรูปพบว่าตัวอย่างทดสอบที่ 1 มีกำลังรับแรงสูงสุดเมื่อมุมการเสียวรูปมีค่าเท่ากับ 0.13 เรเดียน เมื่อการทดสอบถึงมุมการเสียวรูป 0.17 เรเดียน ผนังรับแรงเฉือนเกิดการแตกร้าวในลักษณะแบบกรวย (Shear Cone) และสลักเกลียวที่ฝังไว้ที่ผนังรับแรงเฉือนเกิดการถอนออกประมาณ 1-1.5 เซนติเมตรดังรูปที่ 4.8 การทดสอบจึงสิ้นสุดเนื่องจากตัวอย่างทดสอบเกิดการวิบัติมากจนไม่สามารถรับแรงได้อีกต่อไป รูปแบบการเสียวรูปของคานเหล็กและเหล็กฉากของจุดต่อยี่ครั้งบางส่วนขณะทดสอบ และขณะสิ้นสุดการทดสอบของตัวอย่างที่ 1 แสดงในรูปที่ 4.9 ถึง 4.20

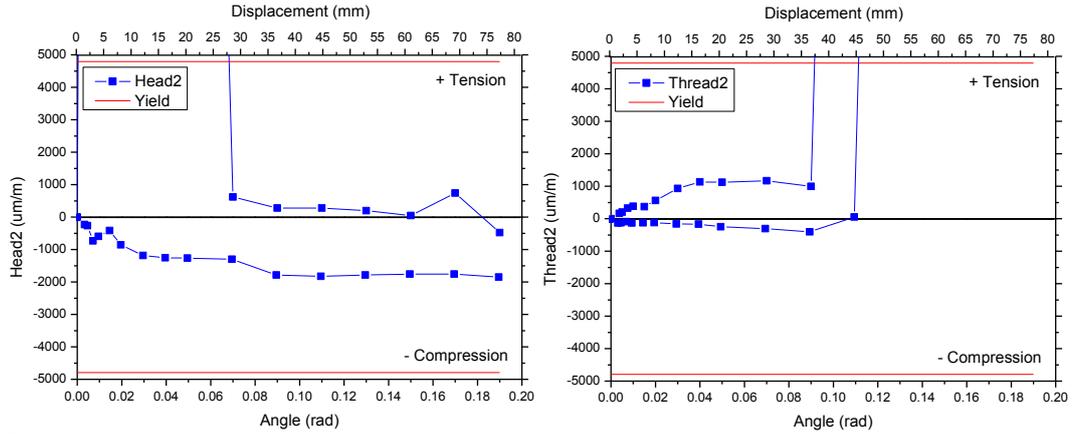
รูปที่ 4.5 ค่าความเครียดสูงสุดของแต่ละรอบของการรับแรงของสลักเกลียวที่ฝังในผนังรับแรงเนื่องจากรวมแรงดึงรอบตัวที่ 2

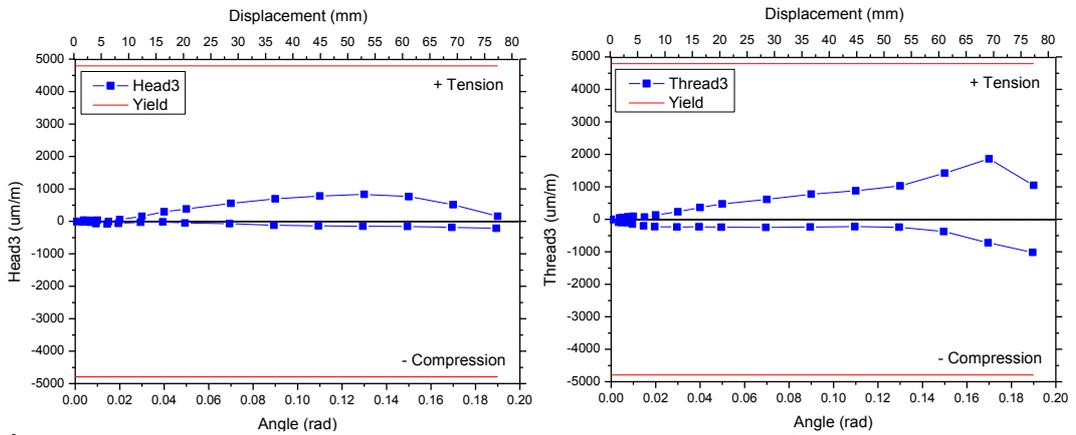
รูปที่ 4.6 ค่าความเครียดสูงสุดของแต่ละรอบของการรับแรงของสลักเกลียวที่ฝังในผนังรับแรงเนื่องจากรวมแรงดึงรอบตัวที่ 3

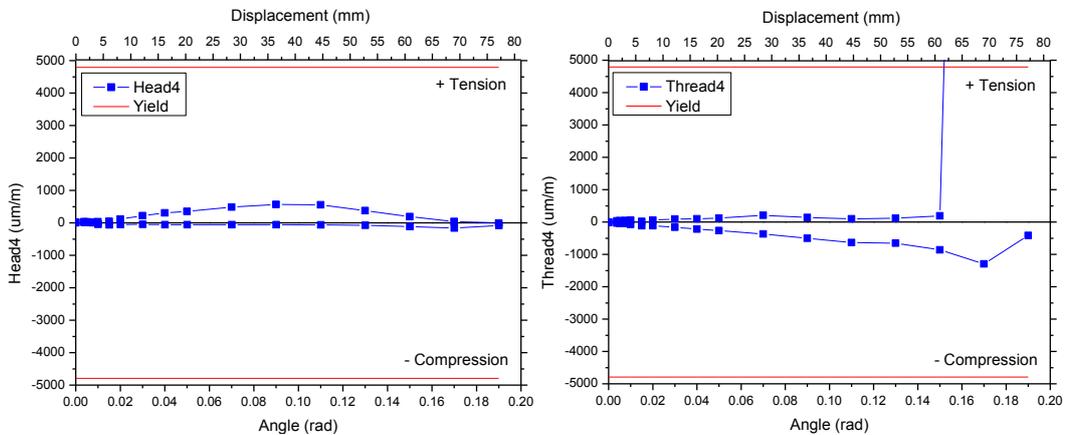
รูปที่ 4.7 ค่าความเครียดสูงสุดของแต่ละรอบของการรับแรงของสลักเกลียวที่ฝังในผนังรับแรงเนื่องจากรวมแรงดึงรอบตัวที่ 4

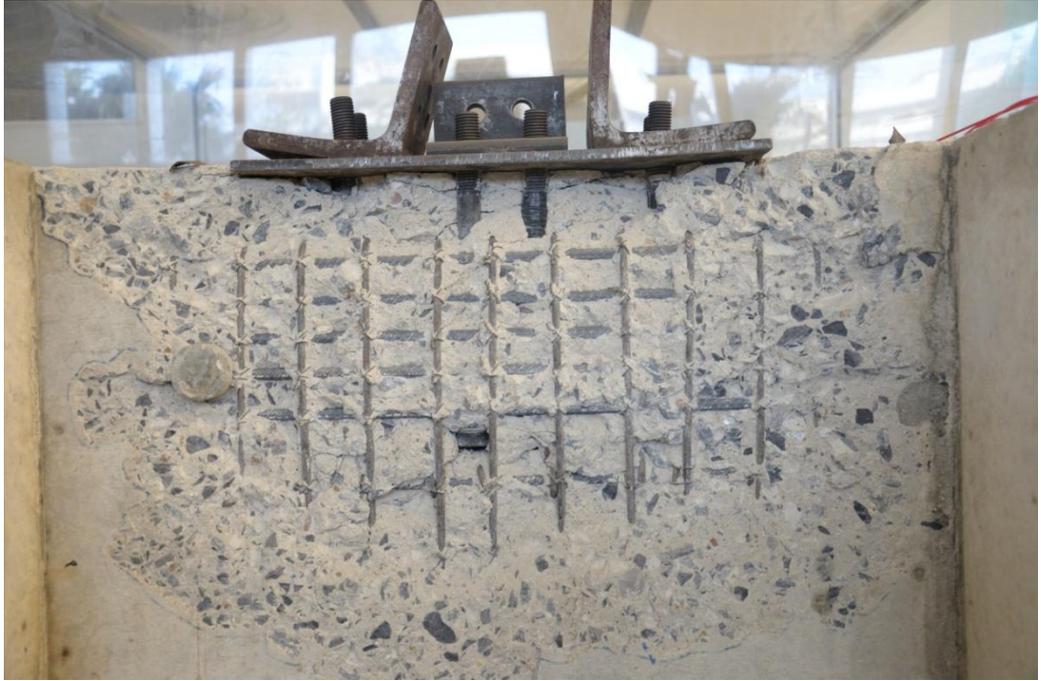
รูปที่ 4.8 สลักเกลียวของตัวอย่างทดสอบที่ 1 ถูกถอนออก 1-1.5 เซนติเมตร

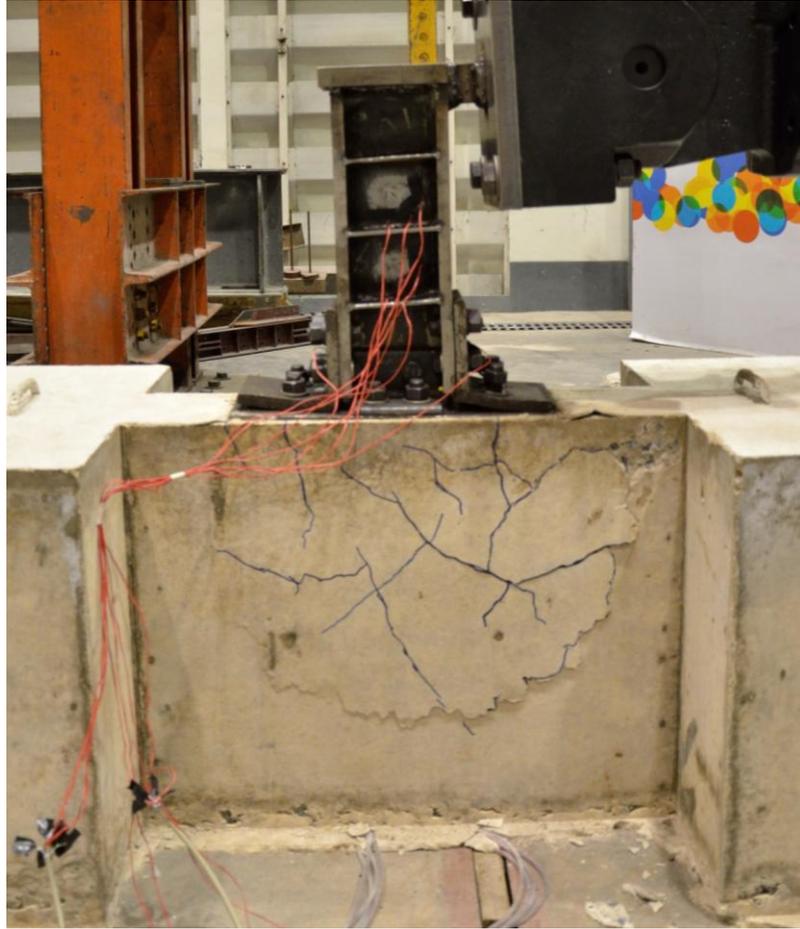
รูปที่ 4.20 การทดสอบตัวอย่างที่ 1 ที่สิ้นสุดการทดสอบ

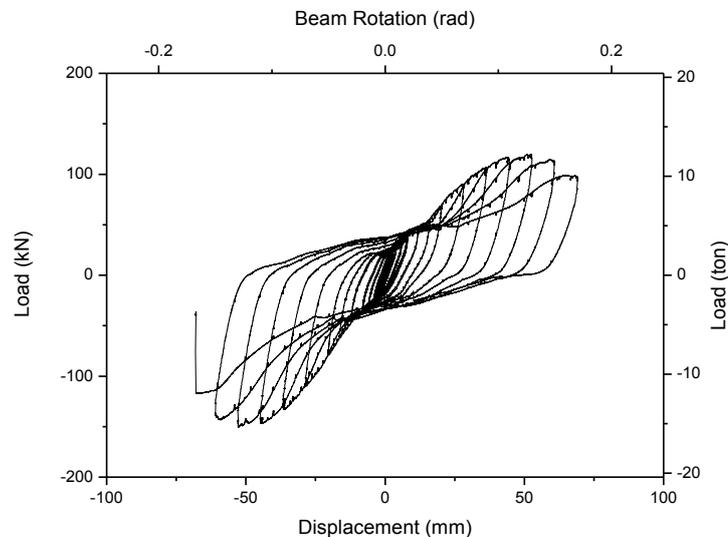
รูปที่ 4.21 ความสัมพันธ์ระหว่างแรงและการเสยรูปของตัวอย่างที่ 2

ความสัมพันธ์ระหว่างแรงและการเสียรูปของตัวอย่างทดสอบที่ 2 แสดงอยู่ในรูปที่ 4.21 การทดสอบไม่พบการครากของคานเหล็กเชื่อมต่อนั่งและไม่พบการแตกร้าวของผนังรับแรงเฉือนจนกระทั่งมุมการเสียรูปมีค่าเท่ากับ 0.015 เรเดียน ความสัมพันธ์ระหว่างแรงและการเสียรูปมีการเกิด pinching ซึ่งเป็นลักษณะพฤติกรรมการเสียหายของจุดต่อแบบ Top and Seat Angle with Double Web Angle การออกแบบตัวอย่างทดสอบที่ 2 เน้นพฤติกรรมการเสียรูปในรูปแบบแรงคดจึงทำให้ pinching เกิดขึ้นได้ง่ายและสังเกตเห็นได้ชัดเจน จากการเกิด Hardening ทำให้ตัวอย่างทดสอบที่ 2 ยังคงสามารถรับแรงเพิ่มขึ้นได้ การแตกร้าวของตัวอย่างทดสอบที่ 2 เริ่มเกิดขึ้นเล็กน้อยที่มุมการเสียรูป 0.09 เรเดียน เมื่อการทดสอบดำเนินต่อไป การแตกร้าวของผนังรับแรงเฉือนจะเกิดมากขึ้นตามลำดับจนกระทั่งเมื่อมุมการเสียรูปมีค่าเท่ากับ 0.11 เรเดียน การครากจึงเกิดขึ้นที่ปีกคานเหล็ก (flange) สังเกตได้จากค่าความเครียดที่อ่านได้จากสเตรเกจที่ติดตั้งไว้ที่บริเวณปีกคานเหล็กมีค่ามากกว่าค่าความเครียดที่จุดครากดังรูปที่ 4.22 มุมการเสียรูปนี้ไม่พบการครากที่บริเวณเอวคานเหล็ก สังเกตได้จากค่าความเครียด

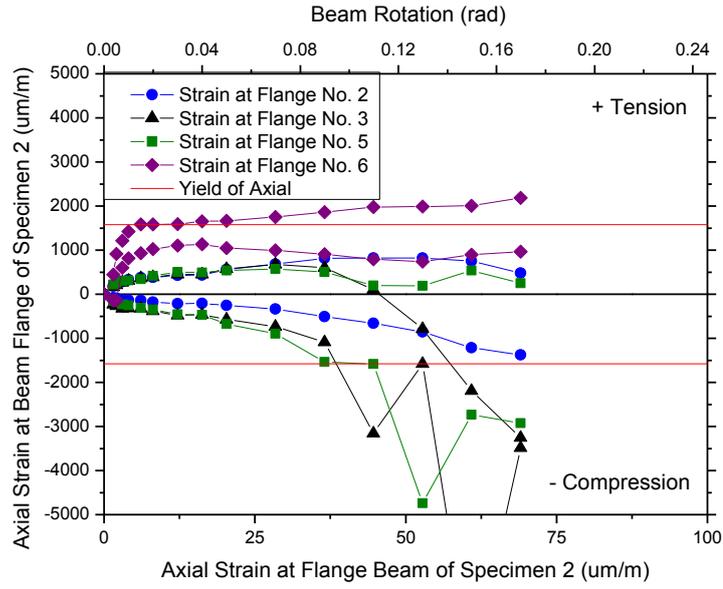
รูปที่ 4.22 ค่าความเครียดการดึงที่ปีกคานเหล็กของตัวอย่างทดสอบที่ 2

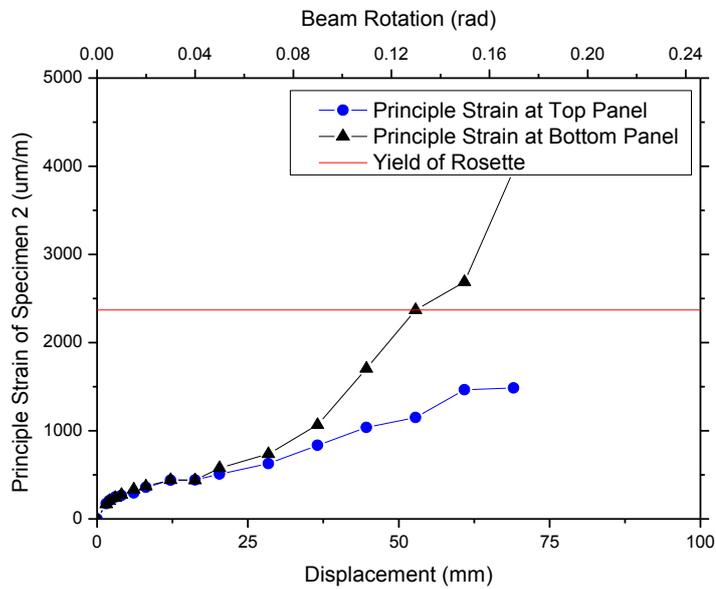
รูปที่ 4.23 ค่าความเครียดการเนื้องานที่เอวคานเหล็กของตัวอย่างทดสอบที่ 2

ที่อ่านได้จากสเตรเกจทั้งสามตัว (Rosette Strain Gage) ที่ติดตั้งไว้ที่บริเวณเอวคานเหล็กมีค่าไม่ถึงค่าความเครียดที่จุดครากของแผ่นเหล็กแสดงดังรูปที่ 4.23 การวิบัติดังกล่าวของคานเหล็กเป็นการวิบัติในรูปแบบแรงคดตามที่ได้ออกแบบไว้ ที่มุมการเสยรูปนี้ (0.11 เรเดียน) จะเริ่มเห็นสลักเกลียวที่ยึดไว้กับผนังรับแรงเฉือนเริ่มถอนออก (รูปที่ 4.29) จากความสัมพันธ์ระหว่างแรงและการเสยรูปพบว่า ตัวอย่างทดสอบที่ 2 มีกำลังรับแรงสูงสุด 119 กิโลนิวตัน ที่มุมการเสยรูป 0.13 เรเดียน เมื่อการทดสอบถึงมุมการเสยรูป 0.17 เรเดียน ผนังรับแรงเฉือนเกิดการแตกร้าวในลักษณะแบบกรวย (Shear Cone) และสลักเกลียวที่ฝังไว้ที่ผนังรับแรงเฉือนเกิดการถอนออกประมาณ 1-1.5 เซนติเมตรดังรูปที่ 4.24 การทดสอบจึงสิ้นสุดเนื่องจากตัวอย่างทดสอบเกิดการวิบัติมากจนไม่สามารถรับแรงได้ รูปแบบรอยแตกร้าวในผนังรับแรงเฉือน และการเสยรูปของคานเหล็กขณะทดสอบ และขณะสิ้นสุดการทดสอบของตัวอย่างที่ 2 แสดงในรูปที่ 4.25 ถึง 4.35

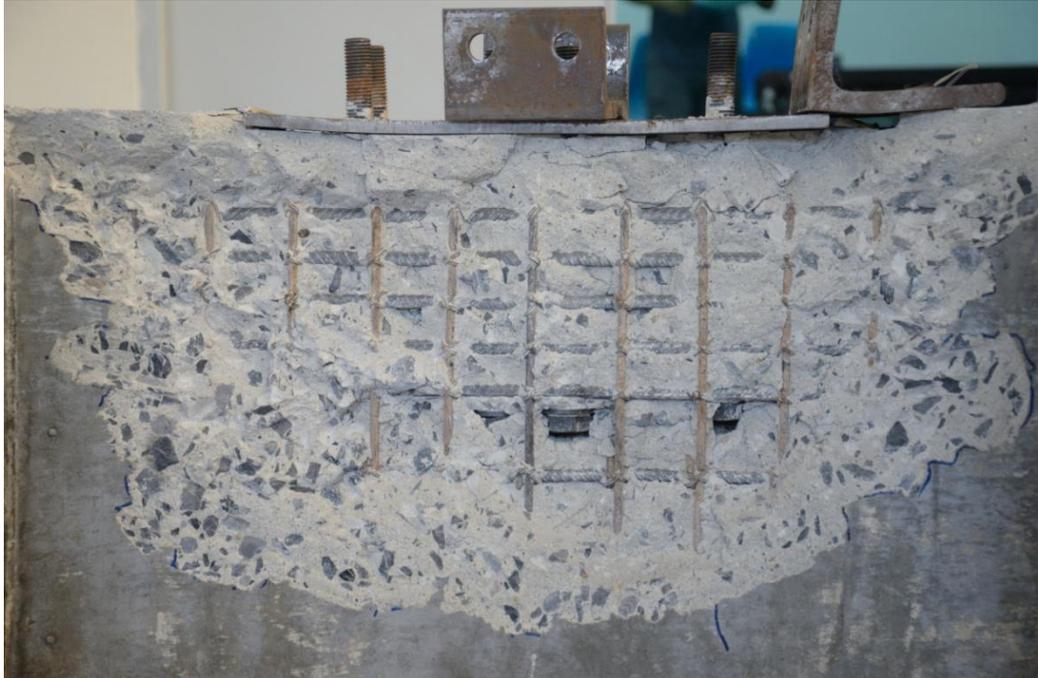
รูปที่ 4.24 สลักเกลียวของตัวอย่างทดสอบที่ 2 ถูกถอนออก 1-1.5 เซนติเมตร

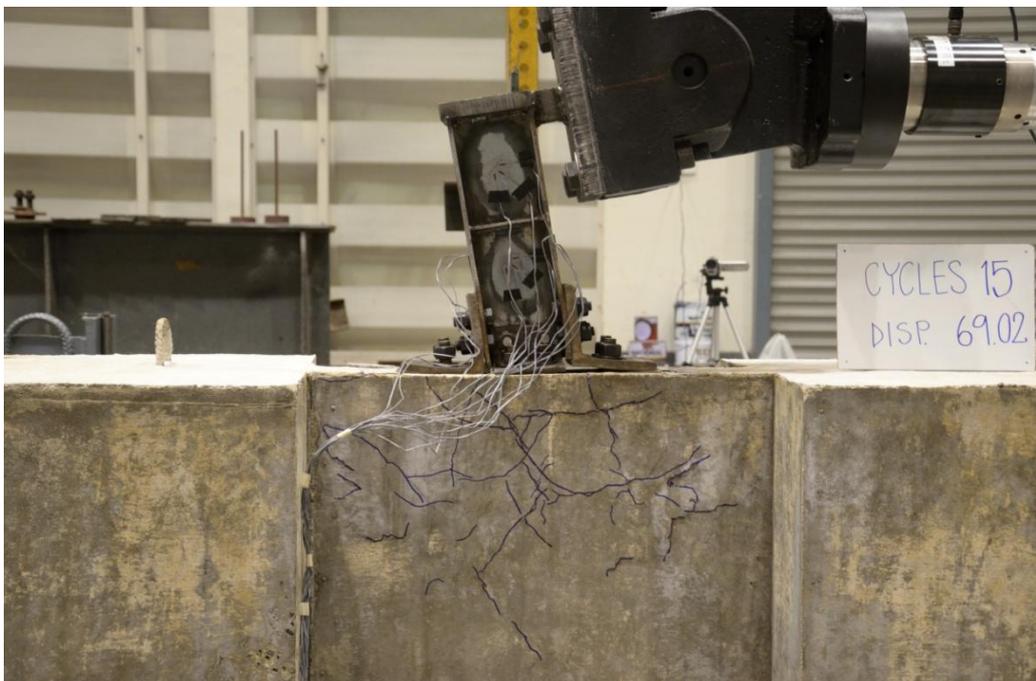
รูปที่ 4.35 การทดสอบตัวอย่างที่ 2 ที่สิ้นสุดการทดสอบ (0.17 เรเดียน)

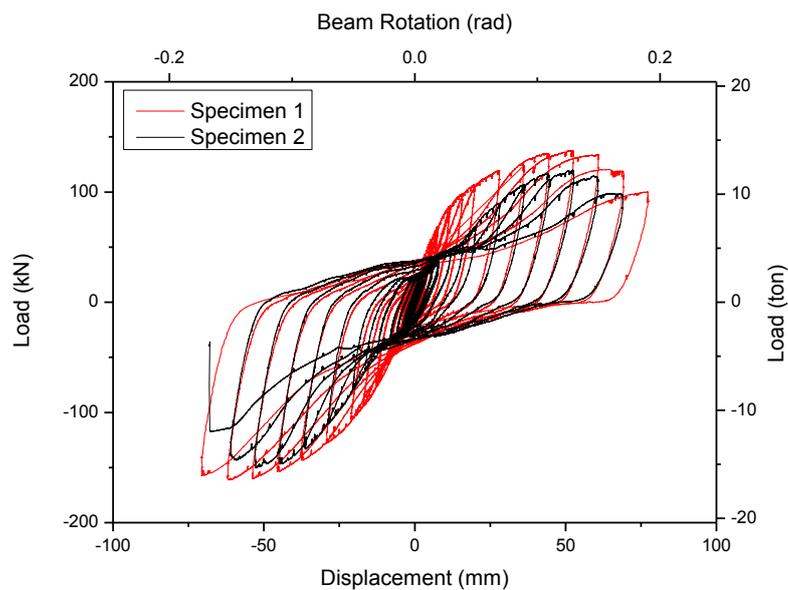
รูปที่ 4.36 เปรียบเทียบความสัมพันธ์ระหว่างแรงและการเสียรูปของตัวอย่างที่ 1 และ 2

เมื่อความสัมพันธ์ระหว่างแรงและการเสีรูปของตัวอย่างทดสอบที่ 1 และ 2 เมื่อนำมาเปรียบเทียบดังรูปที่ 4.36 จะเห็นได้ว่าตัวอย่างทดสอบทั้งสองเริ่มมีการวิบัติที่จุดต่อที่มุมการเสีรูป 0.015 เรเดียน ทั้งสองตัวอย่าง จุดต่อยี่ครั้งบางส่วนเป็นจุดต่อที่มีการเสีรูปได้ง่ายเนื่องจากลักษณะการเปิด-ปิดของ

Gap ซึ่งสามารถสังเกตได้จาก pinching ของความสัมพันธ์ระหว่างแรงและการเสียรูป ในตัวอย่างทดสอบที่ 1 การเกิด pinching ในช่วงแรกจะมีน้อยกว่าเนื่องจากออกแบบเน้นพฤติกรรมการครากในรูปแบบแรงเฉือน ในขณะที่การเกิด pinching ของตัวอย่างที่ 2 เกิดมากในช่วงแรก เนื่องจากออกแบบเน้นการเสียรูปในแบบแรงดัด และทำให้รอบของแรงการทดสอบมีวงรอบการทดสอบขนาดเล็กกว่าตัวอย่างทดสอบที่ 1 และมีการพัฒนากำลังรับแรงน้อยกว่าตัวอย่างที่ 1 ที่ระดับการเสียรูปเดียวกันด้วย และเนื่องจากตัวอย่างทดสอบที่ 2 เน้นการเสียรูปแบบแรงดัดการแตกร้าวที่ผนังรับแรงเฉือนจึงพบที่มุมการเสียรูป 0.09 เรเดียน ซึ่งเป็นมุมการเสียรูปที่มากกว่าของตัวอย่างทดสอบที่ 1 โดยที่ตัวอย่างทดสอบที่ 1 นั้นพบการแตกร้าวที่มุมการเสียรูป 0.07 เรเดียน

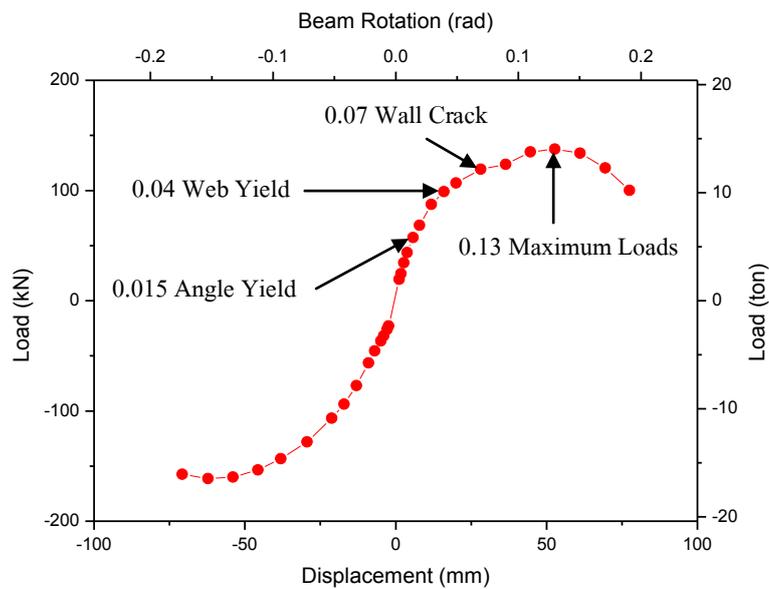
รูปที่ 4.37 กำลังรับแรงหลัก (Backbone Curve) ของตัวอย่างทดสอบที่ 1

ข้อมูลจากกราฟความสัมพันธ์ระหว่างแรงและการเสียรูปสามารถนำมาสร้างกราฟกำลังรับแรงหลัก (Backbone Curve) ได้ดังรูปที่ 4.37 สำหรับตัวอย่างทดสอบที่ 1 และรูปที่ 4.38 สำหรับตัวอย่างทดสอบที่ 2 เนื่องจากคานเหล็กเชื่อมต่อนั่งและผนังรับแรงเฉือนของตัวอย่างทดสอบที่ 1 (รูปที่ 4.37) ไม่เกิดการครากและการแตกร้าวในช่วงแรก กำลังจึงเพิ่มขึ้นอย่างรวดเร็วจนกระทั่งความสัมพันธ์ระหว่างแรงและการเสียรูปเกิด pinching (0.015 เรเดียน) การเพิ่มขึ้นของกำลังจึงลดลง เนื่องจากตัวอย่างทดสอบที่ 1 ออกแบบเน้นการเสียรูปแบบแรงเฉือน การพัฒนากำลังจึงลดลงเล็กน้อย เมื่อการทดสอบดำเนินต่อไปจนที่บริเวณเอวคานเหล็กเชื่อมต่อนั่งเกิดการครากขึ้น (0.04 เรเดียน) การครากที่บริเวณเอวคานเหล็กจะทำให้การพัฒนากำลังช้าลง แต่กำลังยังคงเพิ่มขึ้นได้เนื่องจาก

ความเครียดแข็ง (Strain Hardening) แรงที่วัดได้ขณะที่คานเหล็กเกิดการครากมีค่าประมาณ 98 และ -93 กิโลนิวตัน การทดสอบดำเนินต่อไปจนกระทั่งผนังรับแรงเฉือนเริ่มเกิดรอยแตกร้าว (0.07 เเรเดียน) การพัฒนากำลังจึงลดลงเล็กน้อย แรงขณะผนังรับแรงเฉือนแตกร้าววัดได้ประมาณ 120 และ -128 กิโลนิวตัน การพัฒนากำลังยังสามารถเพิ่มได้อีกเล็กน้อยก่อนที่จะซาลงอีกครั้งเนื่องจากสลักเกลียวหมายเลข 1 (รูปที่ 4.2) เกิดการครากและถอนออก (0.09 เเรเดียน) ค่าแรง ณ จุดนี้วัดได้ประมาณ 123 และ -143 กิโลนิวตัน อย่างไรก็ตามกำลังรับแรงสูงสุด สามารถพัฒนา (0.13 เเรเดียน) ได้ถึง 137 และ -159 กิโลนิวตัน จากนั้นกำลังรับแรงของคานเหล็กเชื่อมต่อผนังรับแรงเฉือนลดลงอย่างต่อเนื่องเนื่องจากการถอนออกของสลักเกลียวที่ฝึดกับผนังรับแรงเฉือน จนกระทั่งตัวอย่างทดสอบเกิดการเสียหายอย่างมากการทดสอบจึงสิ้นสุดที่มุมการเสี้ยวรูป 0.17 เเรเดียน

ค่าความชันของกราฟกำลังรับแรงหลักในรูปที่ 4.37 และ 4.38 แสดงถึงค่าสติฟเนส (Stiffness) ของตัวอย่างทดสอบที่ 1 และ 2 ตามลำดับ ค่าสติฟเนสของตัวอย่างทดสอบที่ 1 (รูปที่ 4.37) แบ่งออกได้เป็นหลายช่วง ขึ้นกับระดับความเสียหายที่แตกต่างกันของจุดต่อยึดครึ่งบางส่วน ผนังรับแรงเฉือน และคานเหล็กเชื่อมต่อนั่ง ตัวอย่างทดสอบที่ 1 มีค่าสติฟเนสสูงในช่วงแรกเนื่องจากยังไม่เกิดการครากทั้งจุดต่อและคานเหล็ก เมื่อความสัมพันธ์ระหว่างแรงและการเสียรูปเกิด pinching ซึ่งเกิดจากการเสียรูปของจุดต่อยึดครึ่งบางส่วน (0.015 เรเดียน) ค่าความชันที่ลดลงจากการเสียรูปของจุดต่อยึดครึ่งบางส่วนลดลงเพียงเล็กน้อยเนื่องจากตัวอย่างทดสอบที่ 1 ออกแบบเน้นการเสียหายเป็นแบบแรงเฉือน ค่าความชันของสติฟเนสจะคงที่จนกระทั่งที่บริเวณเอนคานเหล็กเกิดการคราก (0.04 เรเดียน) ค่าสติฟเนสจึงลดลงอย่างรวดเร็ว เมื่อผนังรับแรงเฉือนเกิดการแตกร้าว (0.07 เรเดียน) ค่าความชันของสติฟเนสลดลงอีกครั้งเมื่อการทดสอบดำเนินไปจนถึงจุดที่สลักเกลียวหมายเลข 1 และ 2 (รูปที่ 4.2) เกิดการครากและถอนออก (0.09 และ 0.13 เรเดียน) ซึ่งเป็นช่วงที่มี Gap ระหว่างเหล็กฉากและผนังรับแรงเฉือนมาก ค่าความชันของสติฟเนสจึงมีค่าน้อยมาก และเมื่อสลักเกลียวที่ฝังไว้เกิดการถอนออก 1-1.5 เซนติเมตร (รูปที่ 4.8) ตัวอย่างทดสอบที่ 1 ไม่สามารถรับแรงได้ ค่าความชันของสติฟเนสจะลดลงอย่างรวดเร็วจนมีค่าเป็นลบการทดสอบจึงสิ้นสุดลง

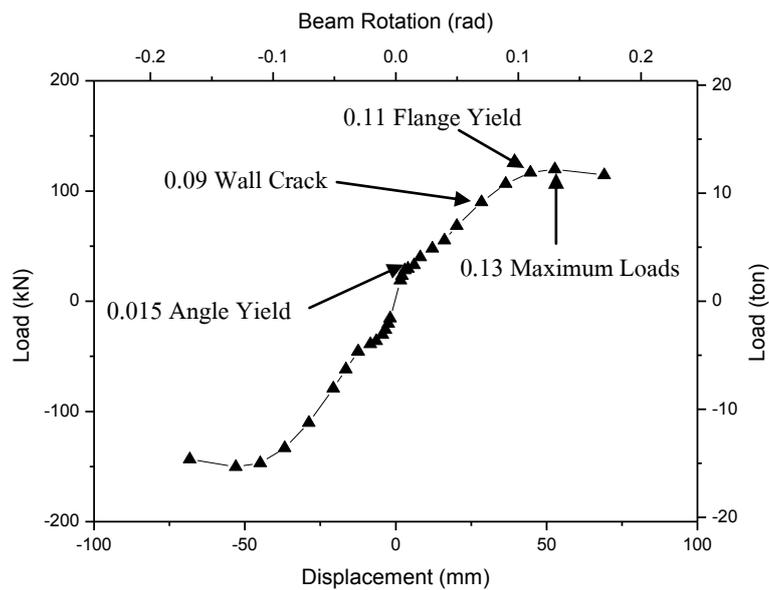
รูปที่ 4.38 กำลังรับแรงหลัก (Backbone Curve) ของตัวอย่างทดสอบที่ 2

จากกราฟกำลังรับแรงหลักในรูปที่ 4.38 ของตัวอย่างทดสอบที่ 2 จะเห็นได้ว่าการพัฒนากำลังในช่วงแรกเพิ่มขึ้นอย่างรวดเร็วเนื่องจากไม่มีการครากของคานเหล็กเชื่อมผนังและไม่มีการแตกร้าวของผนังรับแรงเฉือน เมื่อความสัมพันธ์ระหว่างแรงและการเสี้ยวรูปเกิด pinching ซึ่งเกิดจากการครากของเหล็กฉาก (0.015 เเรเดียน) การพัฒนากำลังซาลงมาก เนื่องจากตัวอย่างทดสอบที่ 2 ออกแบบเน้นให้เกิดการครากจากแรงดัด ความสัมพันธ์ระหว่างแรงและการเสี้ยวรูปจึงเกิด pinching ขึ้นได้ง่าย โดยค่าแรงที่วัดได้มีค่าประมาณ 32 และ -36 กิโลนิวตัน แต่ด้วยความเครียดแข็ง (Hardening) การพัฒนากำลังจึงเพิ่มขึ้นจนกระทั่งผนังรับแรงเฉือนเริ่มเกิดการแตกร้าว (0.07 เเรเดียน) ค่าแรงขณะที่ผนังรับแรงเฉือนเกิดการแตกร้าววัดได้ประมาณ 68 และ -79 กิโลนิวตัน การพัฒนากำลังยังคงสามารถเพิ่มขึ้น

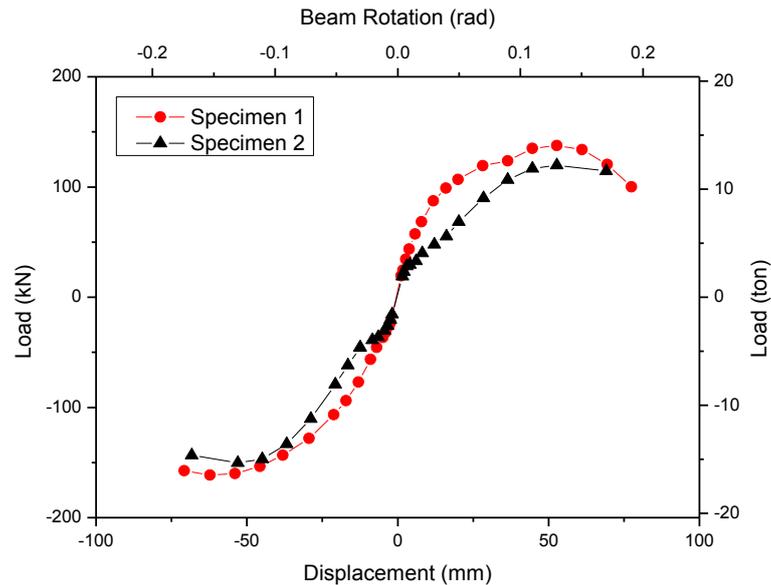
รูปที่ 4.39 กำลังรับแรงหลัก (Backbone Curve) ของตัวอย่างทดสอบที่ 1 และ 2

เส้นกราฟเปรียบเทียบกำลังรับแรงหลักของทั้งสองตัวอย่างทดสอบซึ่งมีการออกแบบที่แตกต่างกัน เป็นดังรูปที่ 4.39 ในช่วงแรกการพัฒนากำลังรับแรงของทั้งสองตัวอย่างทดสอบจะใกล้เคียงใกล้ เนื่องจากตัวอย่างทดสอบทั้งสองยังไม่เกิดการครากและการแตกร้าวจนกระทั่งค่าการเสียรูป 0.015 เเรเดียน กำลังรับแรงของตัวอย่างทดสอบที่ 2 จึงเริ่มมีค่าน้อยกว่าตัวอย่างทดสอบที่ 1 เมื่อเทียบในระดับการเสียรูปเดียวกัน แต่ด้วยความเครียดแข็งทำให้ท้ายที่สุดตัวอย่างทดสอบที่ 2 สามารถพัฒนากำลังรับแรงเพิ่มขึ้นได้จนกระทั่งสามารถรับแรงได้สูงสุดประมาณ 117 และ -147 กิโลนิวตัน (0.13 เเรเดียน) ค่าแรงสูงสุดของตัวอย่างทดสอบที่ 1 ที่วัดได้ประมาณ 138 และ -162 กิโลนิวตัน สังเกตได้ว่าตัวอย่างทดสอบที่ 1 สามารถรับแรงได้มากกว่าตัวอย่างทดสอบที่ 2

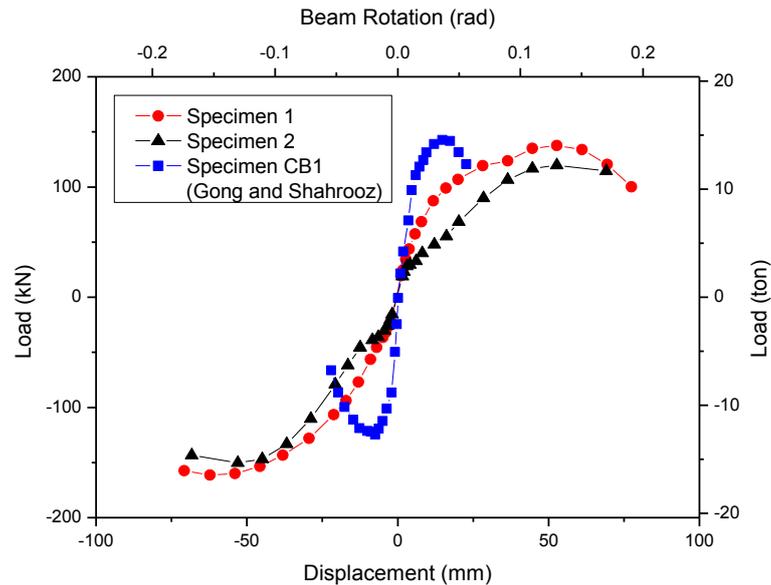
รูปที่ 4.40 กำลังรับแรงหลัก (Backbone Curve) ของตัวอย่างทดสอบที่ 1 2 และ CB1

เมื่อเปรียบเทียบผลของกำลังรับแรงหลักระหว่างตัวอย่างทดสอบที่มีจุดต่อยึดครึ่งบางส่วนในงานวิจัยนี้ (ตัวอย่างทดสอบ 1 และ 2) กับตัวอย่างทดสอบที่มีจุดต่อแบบฝังยึดในงานวิจัยในอดีต [7] (ตัวอย่างทดสอบ CB1) ดังรูปที่ 4.40 จะเห็นได้ว่าตัวอย่างทดสอบที่มีจุดต่อแบบยึดครึ่งบางส่วนสามารถพัฒนา กำลังรับแรงได้ใกล้เคียงกับตัวอย่างทดสอบที่มีจุดต่อแบบฝังยึด (Fully Restrained Connection) แต่เนื่องจากจุดต่อแบบฝังยึดมีความแข็ง (Stiffness) ที่มากกว่าจุดต่อยึดครึ่งบางส่วน ตัวอย่างทดสอบ CB1 จึงมีการพัฒนาได้รวดเร็วจนถึงแรงสูงสุด โดยที่การพัฒนา กำลังรับแรงจะช้าลงเมื่อคานเหล็กเชื่อมต่อ ผนังเกิดการครากขึ้น ค่าแรงที่วัดได้มีค่าประมาณ 97 และ -86 กิโลนิวตัน สังเกตได้จากกราฟ ความสัมพันธ์ระหว่างแรงและการเสียรูปของ Gong และ Shahrooz ความเครียดแข็ง (Strain Hardening) ทำให้ตัวอย่างทดสอบ CB1 สามารถพัฒนา กำลังได้สูงสุดได้ประมาณ 142 และ -124 กิโลนิวตัน และลดลงเมื่อคอนกรีตของผนังรับแรงเอนรอบคานเหล็กเกิดการวิบัติ เนื่องจากจุดต่อของ CB1 เป็นแบบฝังยึด การเสียรูปที่แรงสูงสุด (0.036 เเรเดียน) จึงน้อยกว่าการเสียรูปตัวอย่างทดสอบที่มีจุดต่อยึดครึ่งบางส่วนที่ทดสอบในงานวิจัยนี้ (0.13 เเรเดียน)

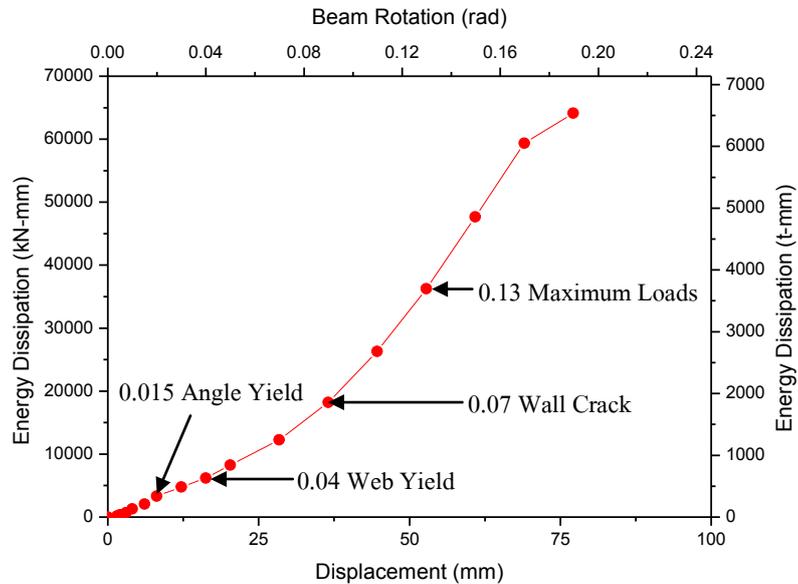
รูปที่ 4.41 การสลายพลังงานของตัวอย่างทดสอบที่ 1

การสลายพลังงานจากแผ่นดินไหวสามารถหาได้จากพื้นที่ภายในวงรอบการทดสอบของความสัมพันธ์ระหว่างแรงและการเสียรูป สำหรับตัวอย่างทดสอบที่ 1 ในช่วงต้นการสลายพลังงานเกิดขึ้นอย่างช้าๆ เนื่องจากจุดต่อและคานเหล็กเชื่อมต่อนั่งยังไม่เกิดการครากและมีการเสียรูปเกิดขึ้นเล็กน้อย (0.015 เรเดียน) อัตราการสลายพลังงานเพิ่มมากขึ้นเมื่อคานเหล็กเกิดการครากที่บริเวณเอวคานเหล็ก (0.04 เรเดียน) โดยพลังงานที่สลายได้มีค่าประมาณ 6,200 กิโลนิวตันมิลลิเมตร อัตราการ

สลายพลังงานเพิ่มสูงขึ้นอย่างต่อเนื่อง เมื่อสลักเกลียวที่ทำการฝังไว้กับผนังรับแรงเฉือนเกิดการครากและถอนออก (0.09 เรเดียน) จนกระทั่งสิ้นสุดการทดสอบ (มุมการเสี้ยวรูป 0.17 เรเดียน) ตัวอย่างทดสอบสามารถสลายพลังงานได้ 60,000 กิโลนิวตันมิลลิเมตร แสดงได้ดังรูปที่ 4.41

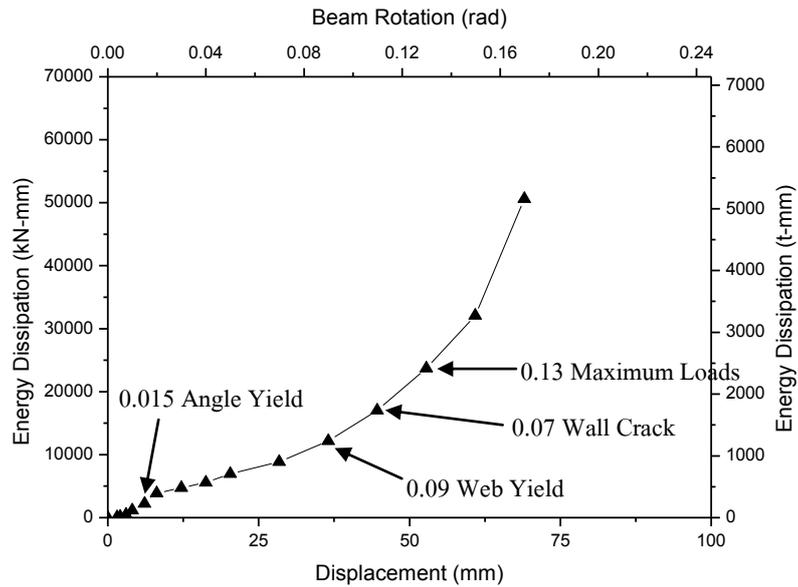
รูปที่ 4.42 การสลายพลังงานของตัวอย่างทดสอบที่ 2

การสลายพลังงานของตัวอย่างทดสอบที่ 2 แสดงดังรูปที่ 4.42 ในช่วงต้นการสลายพลังงานเกิดขึ้นอย่างช้าๆ เนื่องจากทั้งจุดต่อยึดครึ่งบางส่วนเกิดการเสี้ยวรูปเล็กน้อย จุดต่อเกิดการวิบัติในลักษณะเปิดปิดของ Gap ระหว่างเหล็กฉากและผนัง (pinching) ทำให้ความสัมพันธ์ระหว่างแรงกับการเสี้ยวรูปมีลักษณะแฉกแฉงความสัมพันธ์ระหว่างแรงกับการเสี้ยวรูปมีลักษณะแฉกแฉงการสลายพลังงานจึงเพิ่มขึ้นอย่างช้าๆ เมื่อปีกคานเหล็กเกิดการครากและพบการถอนออกของสลักเกลียว (0.11 เรเดียน) จนกระทั่งสิ้นสุดการทดสอบ (มุมการเสี้ยวรูป 0.17 เรเดียน) ตัวอย่างทดสอบสามารถสลายพลังงานได้ประมาณ 50,000 กิโลนิวตันมิลลิเมตร

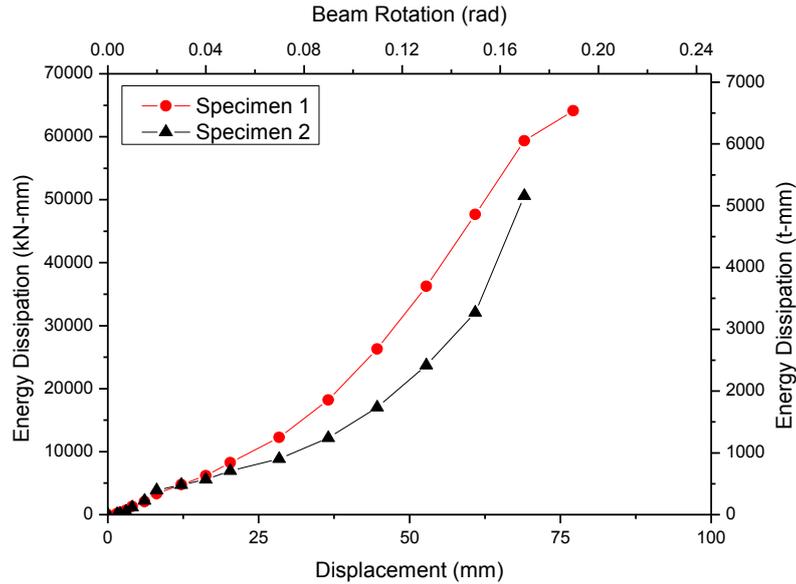
รูปที่ 4.43 การสลายพลังงานของตัวอย่างทดสอบที่ 1 และ 2

การเปรียบเทียบการสลายพลังงานจากผลการทดสอบตัวอย่างทดสอบทั้งสองเป็นดังรูปที่ 4.43 ซึ่งแสดงว่าช่วงต้นๆ ของการทดสอบ ตัวอย่างทั้งสองตัวอย่างมีการสลายพลังงานเพิ่มขึ้นอย่างช้าๆ ใกล้เคียงกัน จนกระทั่งที่การเสียรูปประมาณ 0.04 เรเดียน ตัวอย่างทดสอบที่ 1 จะมีการสลายพลังงานที่เพิ่มขึ้นอย่างรวดเร็วกว่าตัวอย่างทดสอบที่ 2 เมื่อเริ่มเกิดการครากขึ้นที่บริเวณเอวคานเหล็ก การครากที่จุดต่อยึดครึ่งบางส่วน และการแตกร้าวของผนังรับแรงเฉือน ส่วนตัวอย่างทดสอบที่ 2 เริ่มเกิดการครากที่ตัวเหล็กฉากรับแรงดึง การเสียรูปจึงเกิด pinching ที่มาก ทำให้การสลายพลังงานลดน้อยลงพลังงานที่สลายจึงได้น้อยกว่าตัวอย่างทดสอบที่ 1 ที่ระดับการเสียรูปเดียวกันผลการเปรียบเทียบแสดงให้เห็นว่าการออกแบบโดยให้เกิดการครากจากแรงเฉือน (ตัวอย่างทดสอบที่ 1) มีการสลายพลังงานที่มีเสถียรภาพกว่า เนื่องจากการคราก จะเกิดในคานเหล็ก ในขณะที่การออกแบบโดยให้เกิดการครากจากแรงดึง การเสียรูปส่วนมากจะเกิดกับตัวเหล็กฉากซึ่งเป็นชิ้นส่วนที่มีความบอบบางกว่าตัวคานเหล็ก

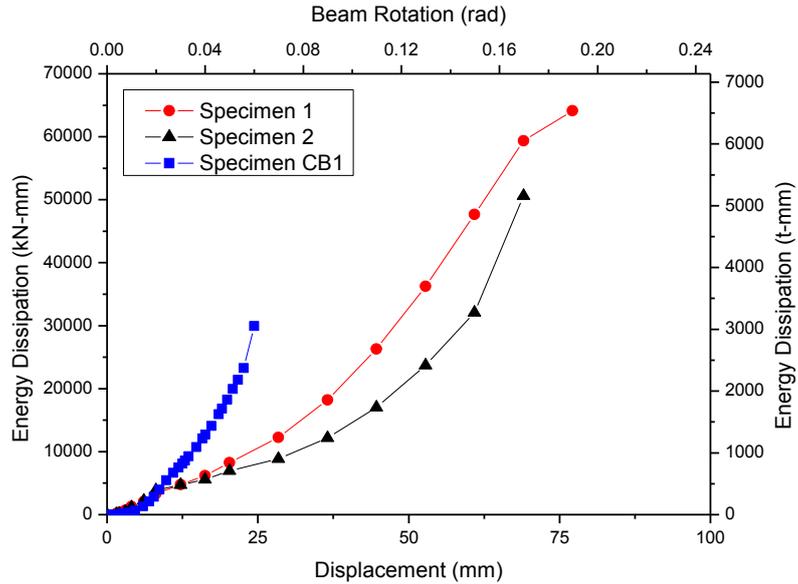
รูปที่ 4.44 การสลายพลังงานของตัวอย่างทดสอบที่ 1 2 และ CB1

เมื่อเปรียบเทียบผลการทดสอบของตัวอย่างทดสอบที่มีจุดต่อแบบยึดครึ่งบางส่วนทั้งสอง (ตัวอย่างทดสอบที่ 1 และ 2) ของงานวิจัยนี้กับกราฟผลการทดสอบของ Gong และ Shahrooz [7] ซึ่งเป็นตัวอย่างทดสอบที่มีจุดต่อแบบฝังยึด (ตัวอย่างทดสอบ CB1) (รูปที่ 4.44) จะเห็นได้ว่าการสลายพลังงานในช่วงต้นที่ของการทดสอบมีค่าใกล้เคียงกันถึงมุมการเสียรูปที่ 0.02 เรเดียน โดยพลังงานที่สลายมีค่าประมาณ 3,000-4,000 กิโลนิวตันมิลลิเมตร เนื่องจากตัวอย่างทดสอบ CB1 มีจุดต่อแบบฝังยึดซึ่งมีสติเฟเนสที่สูงกว่า การวิบัติของคานเหล็กจึงเกิดขึ้นโดยมีมุมการเสียรูปที่ต่ำกว่าตัวอย่างทดสอบที่ 1 และ 2 การสลายพลังงานของตัวอย่างทดสอบ CB1 เพิ่มขึ้นอย่างรวดเร็ว จนกระทั่งเมื่อสิ้นสุดการทดสอบที่มุมการเสียรูปประมาณ 0.06 เรเดียน ตัวอย่างทดสอบ CB1 สามารถสลายพลังงานได้ประมาณ 30,000 กิโลนิวตันมิลลิเมตร ที่จุดนี้เป็นช่วงที่ตัวอย่างทดสอบที่ 1 มีการครากเกิดขึ้นที่บริเวณเอวคานเหล็กที่ จุดต่อยึดครึ่งบางส่วน สลักเกลียวมีการถอนออก และผนังมีการแตกร้าว ส่วนตัวอย่างทดสอบที่ 2 มีการครากที่บริเวณปีกคานเหล็ก ที่จุดต่อยึดครึ่งบางส่วน สลักเกลียวมีการถอนออกเล็กน้อย และผนังมีการแตกร้าวเช่นกัน แต่ตัวอย่างทดสอบที่ 1 และ 2 ยังสามารถพัฒนากำลังรับแรงและสามารถสลายพลังงานต่อได้ถึงมุมการเสียรูป 0.13 เรเดียน และมีค่าการสลายพลังงานที่สูงกว่าตัวอย่างทดสอบ CB1

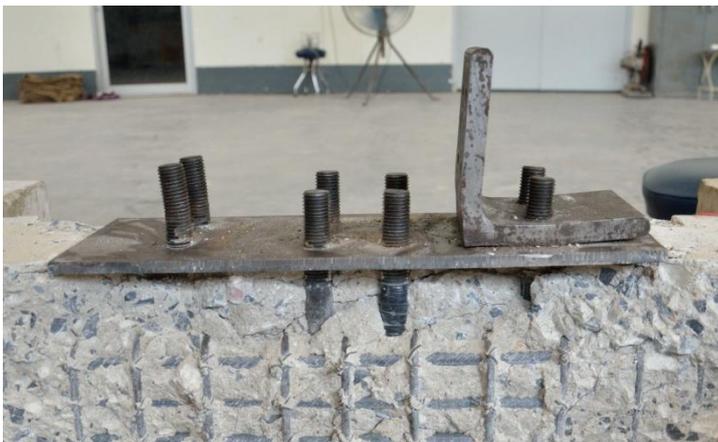
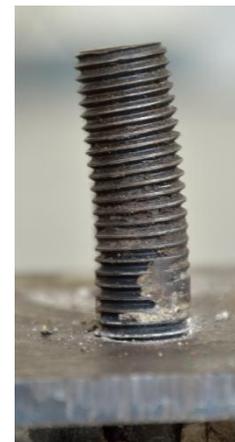
รูปที่ 4.45 สลักเกลียวที่ฝังกับผนังเกิดการถอนและโค้งงอ

จุดต่อยึดครึ่งบางส่วนแบบ Top and Seat Angle with Double Web Angle เป็นจุดต่อที่ใช้สลักเกลียวในการยึดคานเหล็กและยึดเหล็กฉากเข้ากับผนังรับแรงเฉือน การออกแบบสลักเกลียวที่ยึดคานเหล็กเข้ากับเหล็กฉากจะทำให้สลักเกลียวรับแรงเฉือนเพียงอย่างเดียว สำหรับสลักเกลียวด้านที่ฝังไว้กับผนัง (Anchor Bolt) ที่ใช้ในการยึดเหล็กฉากที่บริเวณเอวคานเหล็กจะออกแบบให้รับแรงเฉือน ส่วนสลักเกลียวที่ใช้ในการยึดเหล็กฉากด้านบนและล่างเป็นตัวรับแรงดิ่ง อย่างไรก็ตาม เมื่อการทดสอบสิ้นสุด สลักเกลียวที่ฝังกับผนังสำหรับยึดเหล็กฉากที่เอวคานเหล็กมีลักษณะถอนออกเล็กน้อย ซึ่งเป็นไปตามสมมุติฐานในการออกแบบที่ให้สลักเกลียวบริเวณเอวของคานเหล็กรับแต่แรงเฉือนเพียงอย่างเดียว แต่สลักเกลียวที่ฝังกับผนังสำหรับยึดเหล็กฉากด้านบนและล่างเกิดการถอนออกและโค้งงออย่างเห็นได้ชัดดังรูปที่ 4.45

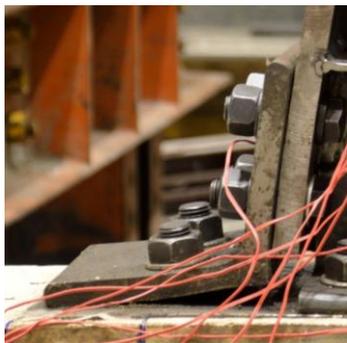
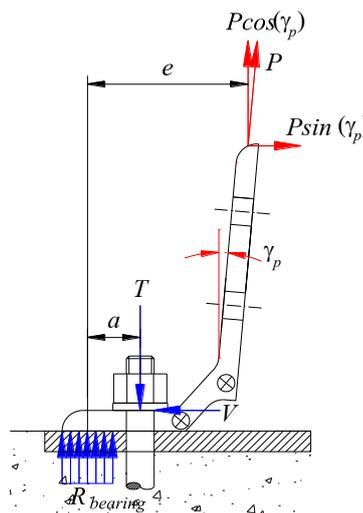
a) Undeformed Bolt

b) Equilibrium of Angle

รูปที่ 4.46 ลักษณะของแรงที่เกิดขึ้นกับเหล็กฉากบนและสลักเกลียว

การถอนและเสียรูปแบบ โค้งงอของสลักเกลียวที่ใช้ในการยึดเหล็กฉากด้านบนและล่างดังที่ได้กล่าวในข้างต้นจะเห็นได้ว่าสลักเกลียวดังกล่าวไม่ได้รับแรงดิ่งเพียงอย่างเดียวสมมุติฐานที่ตั้งไว้ถอนออกแบบ การเสียรูปของสลักเกลียวดังกล่าวเมื่อนำมาวิเคราะห์ลักษณะการถ่ายแรงที่ส่งผ่านจากเหล็กฉากสู่สลักเกลียวโดยวิธีการสมดุลแรงดังรูปที่ 4.46 ทำให้พบว่าสลักเกลียวที่ยึดเหล็กฉากที่ปีกบนและล่างของคานเหล็กต้องรับแรงดิ่ง แรงเฉือน และแรงดัด ดังนั้น ในการออกแบบกำลังรับแรงสามารถคำนวณได้ ดังต่อไปนี้

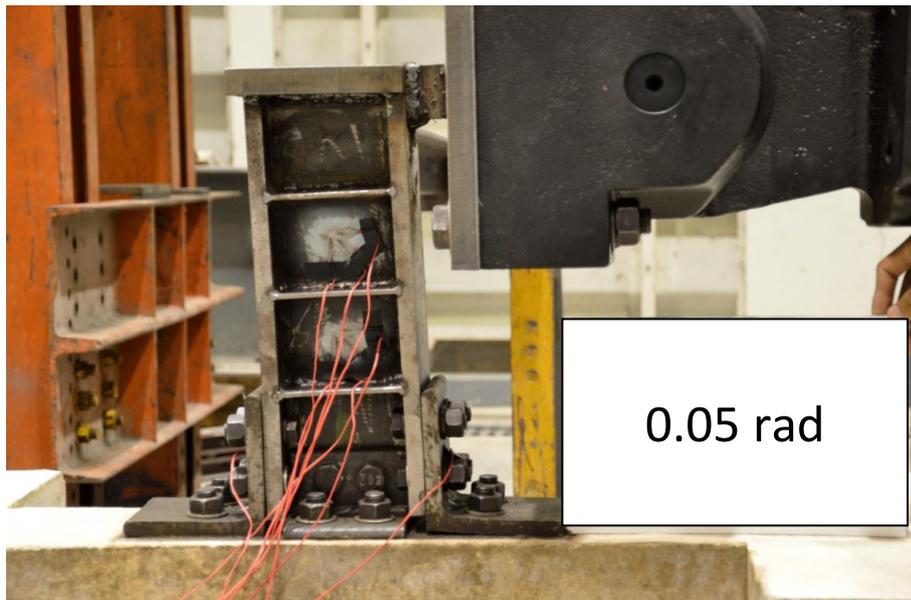
รูปที่ 4.47 ความเสียหายของคานเหล็กเชื่อมต่อนั่งรับแรงเฉือนที่มุมการเสียรูป 0.05 เเรเดียน

สองพบว่า ตัวอย่างทดสอบคานเหล็กเชื่อมต่อนั่งรับแรงเฉือนคู่ควบที่มีพฤติกรรมการครากแบบแรงเฉือนมีความเสถียรภาพมากกว่าคานเหล็กเชื่อมต่อนั่งรับแรงเฉือนคู่ควบที่มีพฤติกรรมการครากแบบแรงเฉือน ดังนั้น จึงเป็นทางเลือกที่เหมาะสมกว่าสำหรับการนำไปใช้งาน การซ่อมแซมคานเหล็กเชื่อมต่อนั่งรับแรงเฉือนคู่ควบที่มีพฤติกรรมการครากแบบแรงเฉือนสามารถทำได้ในกรณีที่มีการเสียรูปไม่เกิน 0.09 เเรเดียน ความยากง่ายในการซ่อมแซมจะขึ้นกับระดับการเสียรูป ผนังคอนกรีตจะไม่มี การแตกร้าวที่มุมการเสียรูปไม่เกิน 0.05 เเรเดียน ดังแสดงในรูปที่ 4.47 ในการเสียรูปที่ระดับนี้ การซ่อมแซมคานเหล็กเชื่อมต่อนั่งรับแรงเฉือนสามารถทำได้โดยง่าย โดยการเปลี่ยนเหล็กฉากที่บริเวณ จุดต่อและคานเหล็กเชื่อมต่อนั่งรับแรงเฉือน

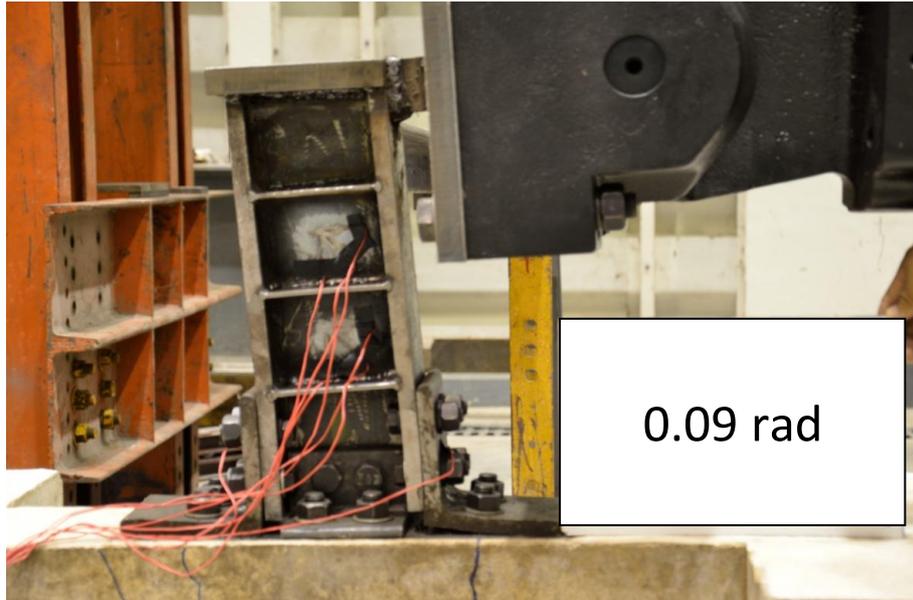
รูปที่ 4.48 ความเสียหายของคานเหล็กเชื่อมต่อนั่งรับแรงเฉือนที่มุมการเสียรูป 0.09 เรเดียน

ที่ระดับการเสียรูปประมาณ 0.05-0.09 เเรเดียน ของทั้งสองตัวอย่างทดสอบ ผนังรับแรงเฉือนอาจเกิด การแตกร้าวขึ้นที่บริเวณผิวนอกและสลักเกลียวถูกถอนออกมากขึ้น การซ่อมแซมให้กลับคืนสภาพ เดิมยังสามารถกระทำได้เพียงแต่มีความยุ่งยากมากขึ้น ดังแสดงในรูปที่ 4.48

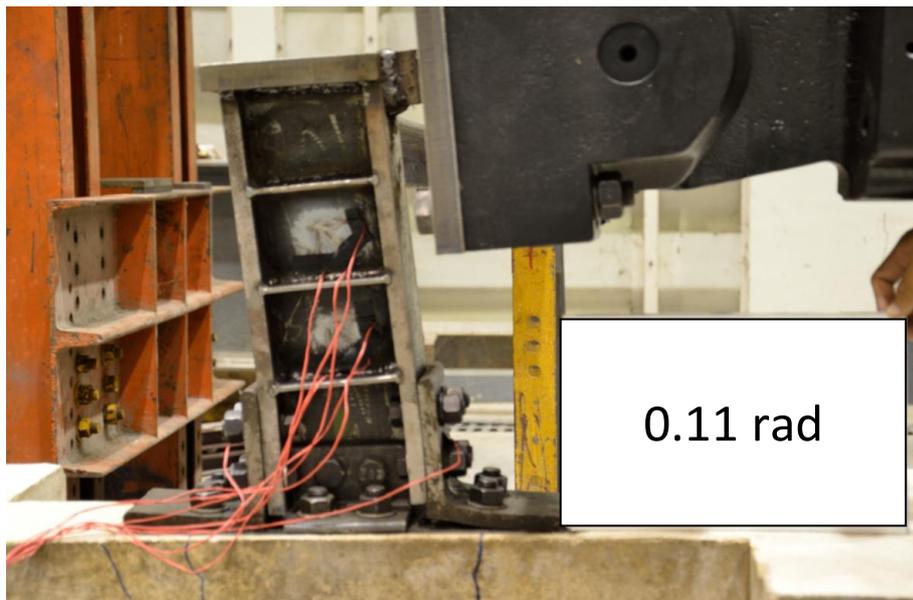
รูปที่ 4.49 ความเสียหายของคานเหล็กเชื่อมต่อนั่งรับแรงเฉือนที่มุมการเสียรูป 0.11 เรเดียน

เมื่อมุมการเสียรูปเกินกว่า 0.09 เรเดียน การแตกร้าวแบบ Shear Cone จะเริ่มเกิดขึ้น และที่มุมการเสียรูประดับนี้จะเริ่มเกิดการถอนของสลักเกลียวการซ่อมแซมจึงไม่สามารถทำได้ดังรูปที่ 4.49 ดังนั้น จึงไม่แนะนำกรณีมุมการเสียรูปที่มากกว่า 0.09 เรเดียน
