## บทที่ 5

### สรุปผลการดำเนินงาน และ ข้อเสนอแนะ

การวิจัยเรื่อง การจัดการความพร้อมของระบบและอุปกรณ์ต่างๆ เพื่ออพยพผู้ใช้อาคาร ตามมาตรฐานการตรวจสอบอาคารกรณีศึกษา นิติบุคคลอาคารชุด จิวเวลรี่เทรค เซ็นเตอร์ ส่วนที่พักอาศัยนั้น มีวัตถุประสงค์เพื่อศึกษาความพร้อมใช้งานของระบบ และอุปกรณ์ต่างๆ ของอาคารเพื่อความปลอดภัยในการอพยพผู้พักอาศัยและผู้ใช้อาคาร ในสภาวะเกิดเพลิงไหม้ตามมาตรฐานการตรวจสอบอาคาร โดยศึกษาสภาพของ อาคารชุดนี้ ว่าเป็นไปตามกฎหมาย เข้าข่ายตามมาตรฐานการตรวจสอบอาคารเพื่อความปลอดภัยของผู้ใช้อาคารว่า อาคารนี้มีความพร้อมในการอพยพผู้ใช้อาคารหากเกิดเหตุฉุกเฉิน พร้อมดำเนินการเสนอผู้ดูแลอาคารชุดนั้น เร่งดำเนินการปรับปรุงแก้ไข หากพบว่า จุดนั้น ไม่มีความพร้อมและไม่ปลอดภัยแก่ผู้ใช้อาคาร

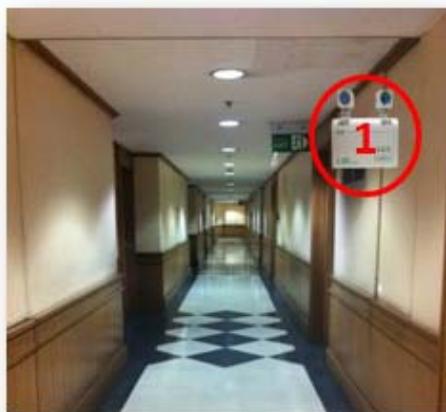
ภาพที่ 5.1 จำลองการติดตั้ง Emergency light บริเวณบันไดหนีไฟ ST4

2. ควรติดไฟ Emergency light ที่ หน้าประตูหนีไฟ ST4 เพื่อส่องแสงสว่างให้สามารถมองเห็นทางหนีภัยและทางแยก ทางเลี้ยวได้อย่างชัดเจน

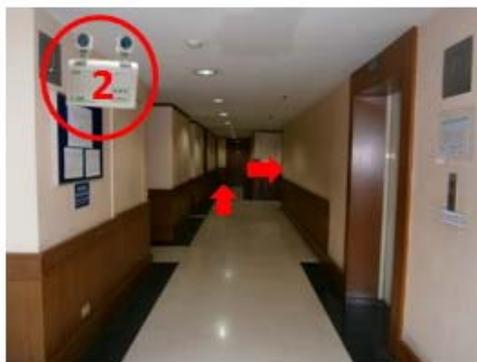
ภาพที่ 5.2 จำลองการติดตั้ง Emergency light บริเวณบันไดหนีไฟ ST4

3. ควรติดไฟ Emergency light ที่ หน้าโถงลิฟต์ 1 ตัว เพื่อเป็นการส่องแสงสว่าง ในกรณีมีเหตุฉุกเฉินให้กับเจ้าหน้าที่เข้ามาปฏิบัติงานได้อย่างรวดเร็วและมีประสิทธิภาพ
