### บทที่ 3

## รายละเอียดของงานศิลปกรรมที่พระบาทสมเด็จพระจอมเกล้าเจ้าอยู่หัว มีพระราชประสงค์โปรดเกล้าฯ ให้สร้าง

### วัดบรมนิวาส

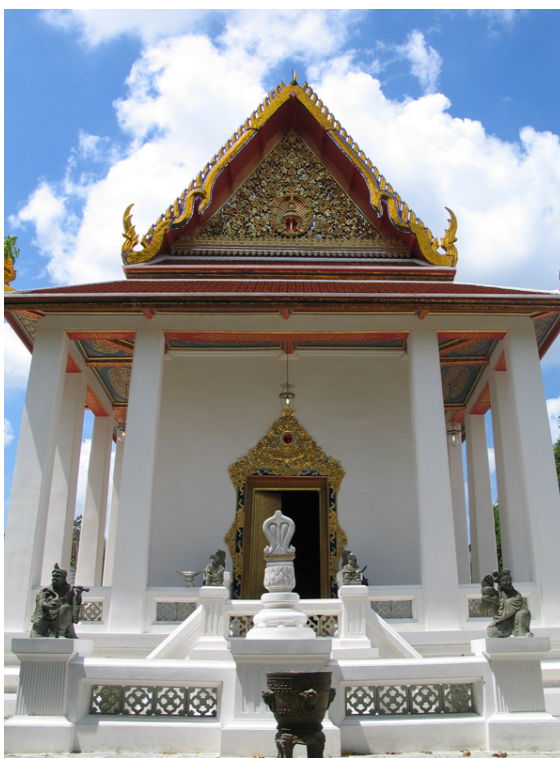
ภาพที่ 3.1 ด้านหน้าพระอุโบสถวัดบรมนิวาส

พระอุโบสถได้รับการสร้างขึ้นใน พ.ศ. 2377 เป็นอาคารขนาด 5 ห้อง มีพาไลโดยรอบ (ภาพที่ 3.1) หลังคาทำเป็นมุขลดหน้า – หลัง ด้านละ 1 ชั้น แต่ละชั้นมีทับหลังคาซ้อนกัน 2 ทับ หลังคาชั้นล่างทำเป็นปีกนกยื่นคลุมพาไล เครื่องบนหลังคาเป็นแบบไทยประเพณีคือประกอบด้วยช่อฟ้าใบระกา และหางหงส์ เสพาพาไลเป็นเสาสี่เหลี่ยมไม่มีบัวหัวเสา เสาคู่กลางด้านหน้าและด้านหลัง พระอุโบสถมีบันไดทางขึ้นลง มีการประดับตุ๊กตาจีนทำด้วยศิลาข้างละรูป ตัวพระอุโบสถบริเวณผนัง สกัลด้านหน้าและหลังพระประธานทำประตูทางเข้าออกด้านละ 1 บาน

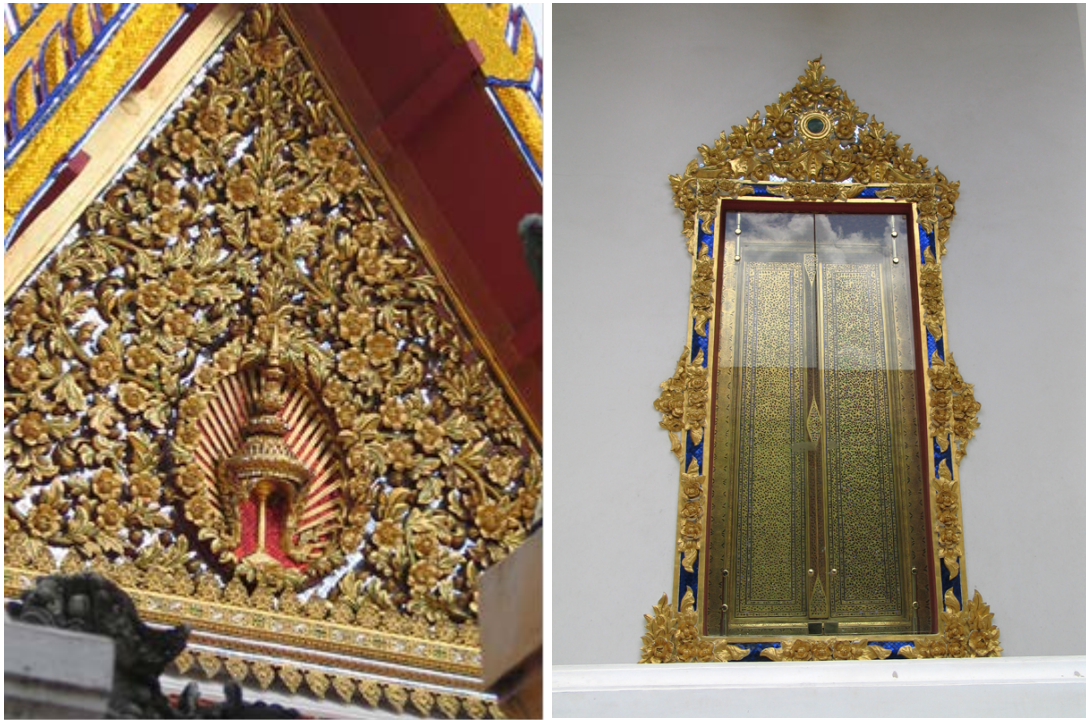
หน้าบันพระอุโบสถตรงกลางมีลายปูนปั้นรูปมหามงกุฏซึ่งเป็นตราประจำพระองค์ของเจ้าฟ้ามงกุฎล้อมด้วยลายดอกไม้ใบไม้อย่างเทศ (ภาพที่ 3.2)

ซุ้มประตู – หน้าต่างด้านนอกทำเป็นลายปูนปั้นดอกไม้ใบไม้อย่างเทศปิดทอง  
 ระดับกระฉก (ภาพที่ 3.3)

ภาพที่ 3.2 (ซ้าย) หน้าบันพระอุโบสถวัดบรมนิวาสเป็นลายปูนปั้นรูปมหากุญ

ภาพที่ 3.3 (ขวา) ซุ้มหน้าต่างพระอุโบสถวัดบรมนิวาส

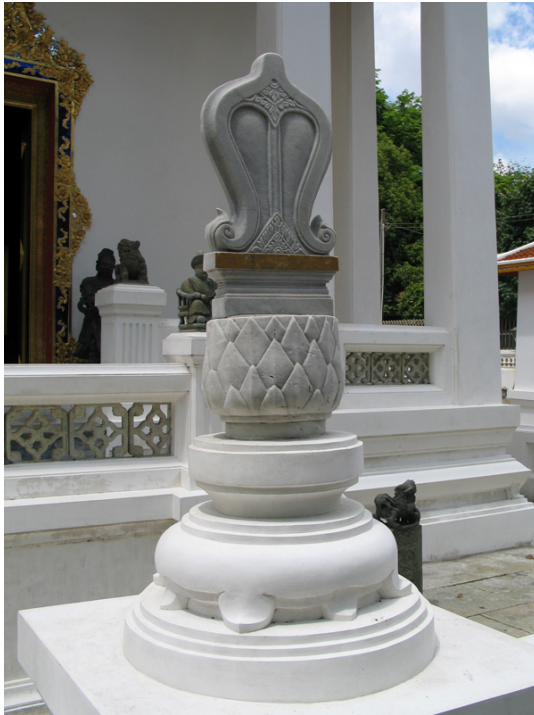
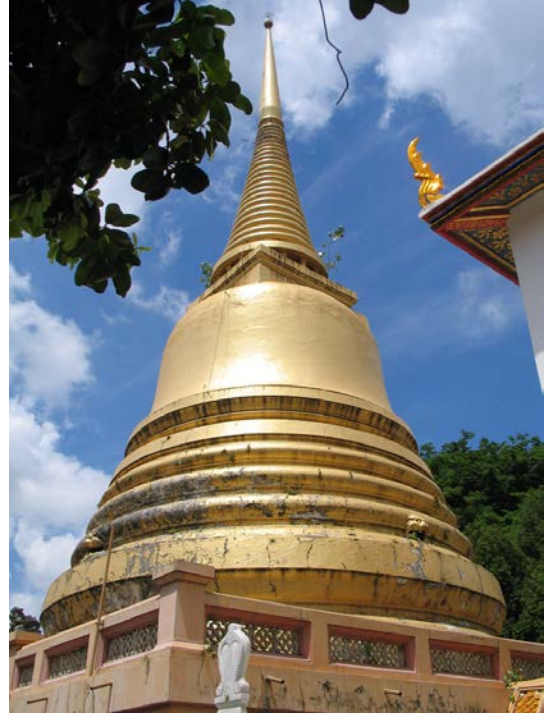
สีมาของวัดบรมนิวาสเป็นแบบพัทธสีมาเฉพาะพระอุโบสถ<sup>2</sup> โดยนิมิตที่ใช้กำหนดเขตสีมาคือโบสถ์ที่ตั้งเป็นแนว 8 ทิศห่างจากตัวอาคาร โบสถ์หลักจากหินอ่อน ตั้งอยู่บนฐานผังกลมยกสูง ฐานล่างส่วนที่ติดกับโบสถ์เป็นหินอ่อนชิ้นเดียวกันสลักเป็นกليبบัวซ้อนสลับหว่างในทรงพุ่ม ถัดลงไปเป็นฐานปูนปั้นในผังกลมซ้อนลดหลั่นกัน (ภาพที่ 3.4)

พระเจดีย์สร้างเมื่อ พ.ศ. 2377 เป็นเจดีย์ทรงระฆังตั้งอยู่บนฐานประทักษิณสี่เหลี่ยมยกสูง มีพนักกระเปียงโดยรอบ (ภาพที่ 3.5) พนักกระเปียงกรุด้วยกระเบื้องเคลือบสี มีบันไดขึ้นสู่ลานประทักษิณ 2 ทาง องค์พระเจดีย์ประกอบด้วยฐานเขียงต่อด้วยฐานบัว เหนือฐานบัวเป็นชุตมาลัยเถาซ้อนกัน 3 ชั้น รอยต่อระหว่างฐานบัวและมาลัยเถาประดับปูนปั้นรูปสิงห์อ้าปากทั้ง 4 ทิศ เหนือ

มัลลยเถาเป็นฐานบัวลูกแก้วอกไก่รองรับองค์ระฆังและบัลลังก์สี่เหลี่ยม ต่อด้วยก้านฉัตร เสาทาน  
ปล้องไฉน ปลียอดและลูกแก้ว

ภาพที่ 3.4 (ซ้าย) ใบเสมาพระอุโบสถวัดบรมนิวาส

ภาพที่ 3.5 (ขวา) พระเจดีย์วัดบรมนิวาส

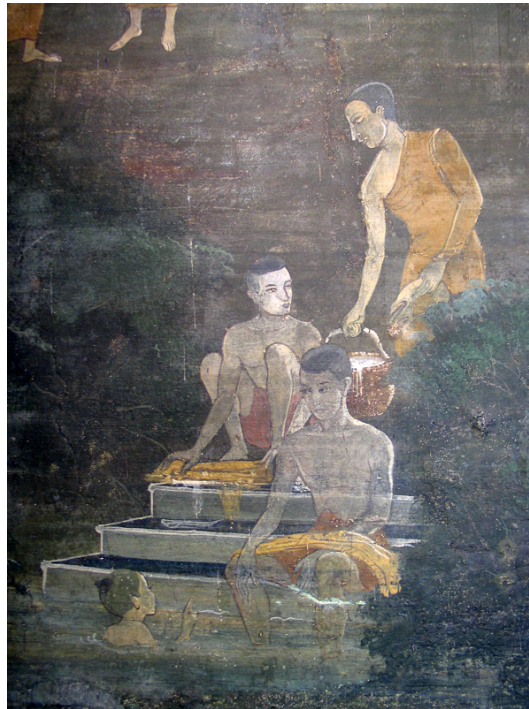
ภาพที่ 3.12 ตัวอย่างการเขียนซ่อมบริเวณผนังระหว่างช่องประตูด้านหลังพระประธาน

ผนังระหว่างประตูและหน้าต่างเขียนเรื่องจริยวัตรสงฆ์ และพิธีกรรมทางพระพุทธศาสนา แต่จิตรกรรมบริเวณนี้ได้รับการเขียนซ่อมใหม่ทั้งหมดใน พ.ศ. 2493 โดยเจ้าหน้าที่กรมศิลปากร ภายใต้การควบคุมของอาจารย์เพื่อ หริพิทักษ์ มีผู้ร่วมงาน เช่น อาจารย์สวัสดิ์ ต้นดีสุข นายอุรา สุนทรสารทูล (ทวีลาภ การะเกด, 2534, หน้า 7)

ผู้วิจัยสันนิษฐานว่าองค์ประกอบดั้งเดิมของภาพน่าจะยังคงได้รับการถ่ายทอดไว้เช่นเดิม แต่เทคนิคการวาดภาพส่วนใหญ่ เช่น การระบายสีโดยให้น้ำหนักแสงเงา การเขียนคนที่เต็มไปด้วยกล้ามเนื้อตามลักษณะกายวิภาคแบบตะวันตก ฯลฯ ได้รับการปฏิสังขรณ์จนมีความแตกต่างจากของเดิมอย่างเห็นได้ชัด ตัวอย่างเช่นภาพกัจฉวัตรของพระสงฆ์บริเวณผนังสกัดหลังด้านขวามือของพระประธาน (ภาพที่ 3.12) ในภาพจะเห็นถึงเทคนิคการเขียนคนที่มีกล้ามเนื้อและลักษณะทางกายวิภาคแบบตะวันตก และการเน้นเฉพาะจุดที่แสงตกกระทบ (highlight) ซึ่งไม่ใช่เทคนิคของช่างในสมัยรัชกาลที่ 4 รายละเอียดของงานจิตรกรรมฝาผนังระหว่างประตูและหน้าต่างมีลักษณะร่วมกันคือมีโทนสีมืดสลัว มีกลุ่มอาคารเป็นแบบตะวันตก เขียนแสดงลักษณะทัศนียวิทยาและจุดรวมสายตา (Vanishing Point) หลายจุดในภาพๆ เดียวกัน มีต้นไม้เป็นองค์ประกอบของภาพ ต้นไม้มีลักษณะสูงโปร่งมีการระบายสีพุ่มไม้เลียนแบบธรรมชาติไม่ตัดเส้นแยกทีละใบ

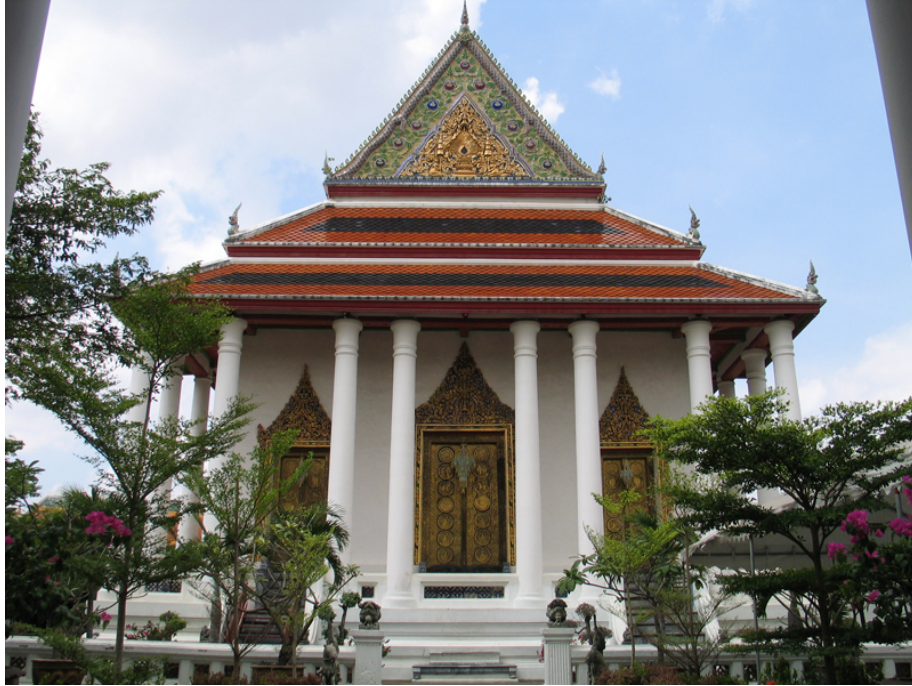
ภาพที่ 3.16 พระวิหารวัดโสมนัสวิหาร

พระวิหารเป็นอาคารขนาด 7 ห้องมีหลังคาซ้อนกัน 2 ชั้นแต่ละชั้นมีหลังคาซ้อนกัน 3 ตับ (ภาพที่ 3.16) ด้านหน้าและหลังซีกปีกนกยื่นออกมาคลุมทำเป็นพาไลรอบตัวอาคาร มีเสาพาไลเป็นตัวค้ำยันปีกนกเป็นระยะ เสาพาไลเป็นเสากลมเกลี้ยงมีบัวหัวเสารูปโถ ระหว่างเสาก่อผนังกระเบื้องกรุด้วยกระเบื้องปูเคลือบสีอย่างจีน ผนังสกัดด้านหน้าและด้านหลังมีบันไดทางขึ้นสู่พระวิหาร 2 ทาง ผนังสกัดตรงข้ามพระประธานทำประตูทางเข้า 3 บาน สกัดหลังมีประตูทางเข้า 2 บาน ภายใน

พระวิหารมีเสาจำนวน 12 ต้น ท้ายพระวิหารยื่นล้ำเข้าไปในระเบียงคด ผนังสกัดหลังพระประธาน ด้านนอกอาคารทำซุ้มประดิษฐานพระพุทธรูปทรงเครื่องประทับยืนปางห้ามญาติจำนวน 2 องค์ หมายถึงพระพุทธปฏิมากรฉลองพระองค์รัชกาลที่ 4 และพระนางเจ้าโสมนัสวัฒนาวดี (ภาพที่ 3.17)

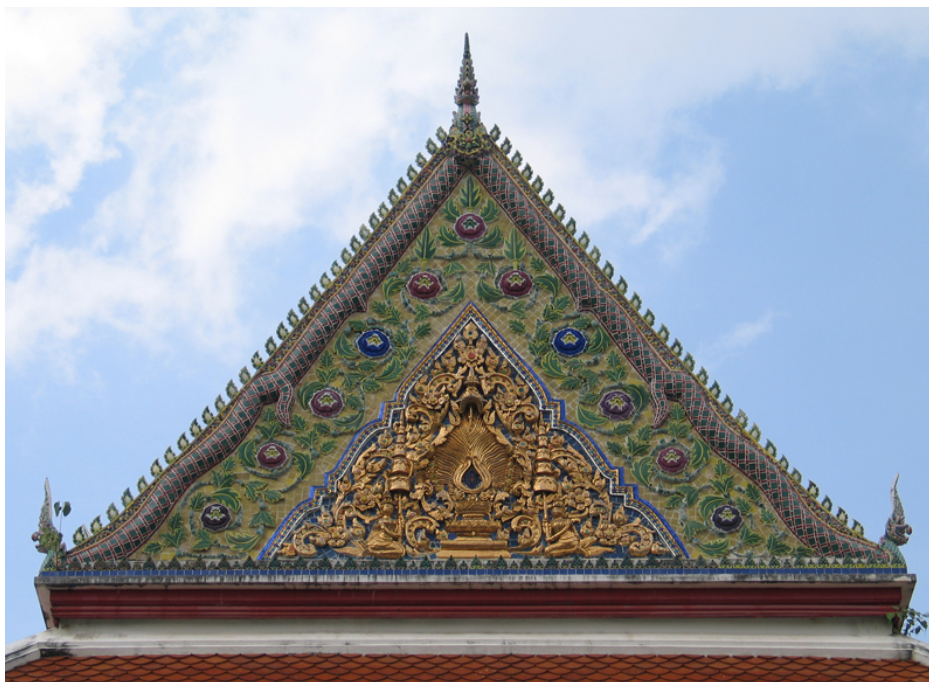
ภาพที่ 3.18 หน้าบันพระวิหารวัดโสมนัสวิหาร

หน้าบันพระวิหารมีลักษณะเป็นแบบจีน คือก่อด้วยปูนทึบ ไม่มีโครงหน้าจั่วครอบหน้าบันใช้ปูนปั้นลือเครื่องลายองแบบไทยประดับด้วยกระเบื้องเคลือบสี ลวดลายหน้าบันบริเวณกรอบสามเหลี่ยมตรงกลางเป็นปูนปั้นปิดทองประดับกระจกรูปพระมหาพิชัยมงกุฏ ขนาบสองข้างด้วยเทวดาประทับนั่งอัญเชิญฉัตร ล้อมกรอบสามเหลี่ยมชั้นนอกด้วยลายดอกพุดตาล (ภาพที่ 3.18)

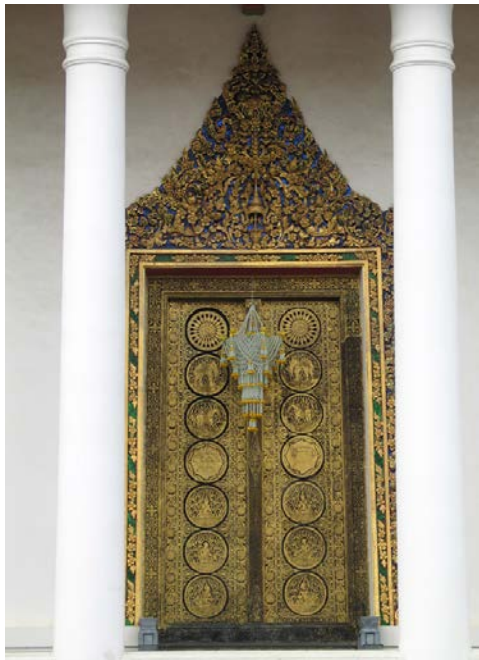
ภาพที่ 3.19 (ซ้าย) ลายปูนปั้นกรอบซุ้มประตูพระวิหารبانกลาง

การประดับกรอบซุ้มประตูและหน้าต่างพระวิหารทำเป็นลายปูนปั้นลวดลายอย่างเทศมีพระมหาพิชัยมงกุฏบนพานรองประดับอยู่ตรงกลางซุ้ม (ภาพที่ 3.19)

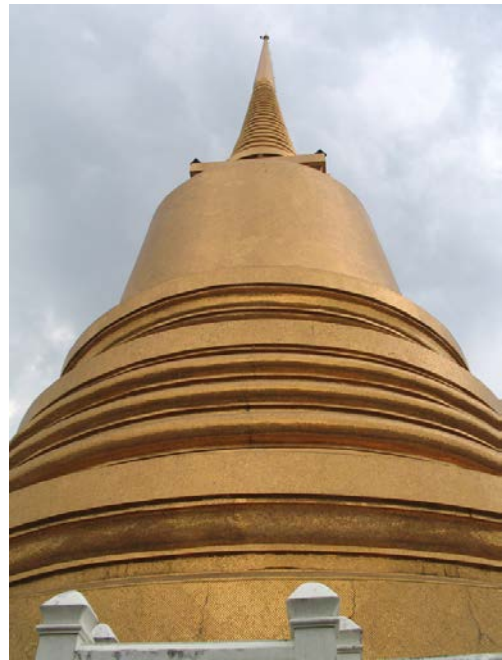
ภาพที่ 3.20 (ขวา) พระเจดีย์วัดโสมนัสวิหาร

ต่อจากพระวิหารเป็นระเบียงคดซีกแนวโอบล้อมพระเจดีย์ในผังรูปสี่เหลี่ยมจัตุรัสก่อผนังทึบด้านนอก ด้านในเปิดโล่งประดิษฐานพระพุทธรูปโดยรอบ มีประตูทางเข้าสู่พระเจดีย์ทั้งสี่ด้าน พระเจดีย์ตั้งอยู่บนลานประทักษิณที่มีลักษณะเป็นฐานเขียงในผังสี่เหลี่ยมที่มีการประดับท้องไม้ด้วยฐานสิงห์ มีบันไดขึ้นสู่ฐานประทักษิณได้ 2 ทางคือด้านทิศตะวันออกและตะวันตก ฐานล่างของพระเจดีย์ด้านทิศเหนือและทิศใต้ทำซุ้มประตู องค์พระเจดีย์เป็นเจดีย์ทรงระฆังประดับด้วยกระเบื้องสีทองทั้งองค์ (ภาพที่ 3.20) ฐานล่างเป็นฐานเขียงกลม ต่อด้วยซุ้มฐานบัว 1 ซุ้ม ซุ้มมาลัยเถา 3 ซุ้ม องค์ระฆังปลั๊กสี่เหลี่ยม ก้านฉัตรที่ประดับด้วยเสาหาร ปล้องไฉน ปลียอดและลูกแก้ว

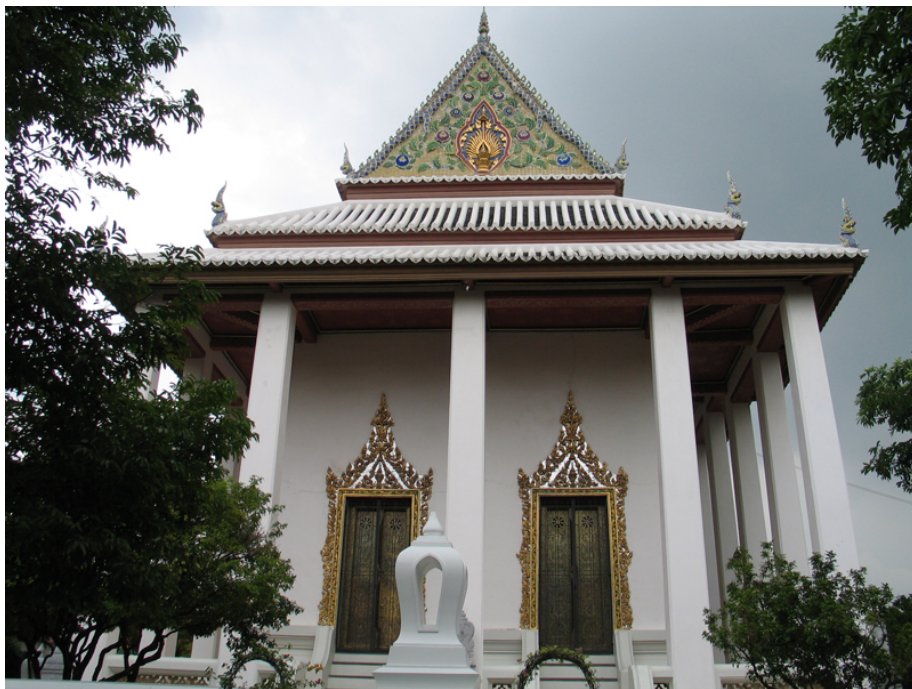
ภาพที่ 3.21 พระอุโบสถวัดโสมนัสวิหาร

พระอุโบสถตั้งอยู่หลังระเปียงคต มีแนวกำแพงล้อมรอบต่างหาก บนกำแพงมีซุ้มเสมา 8 ทิศ ตัวพระอุโบสถเป็นอาคารขนาด 5 ห้องซึ่งเล็กกว่าพระวิหาร (ภาพที่ 3.21)

เครื่องบนหลังคาพระอุโบสถคล้ายกับพระวิหารคือมีหลังคาซ้อนชั้นซีกปีกนกเป็นพาไลยื่นคลุมอาคารโดยรอบ มีเสมาติดแนบผนังพาไลทั้ง 8 ทิศ ระหว่างเสาก่อพนักระเบียงกรุด้วยกระเบื้องปูละเอียดอย่างจีน ผนังสกัดด้านหน้าและด้านหลังมีบันไดทางขึ้นสู่พระวิหารด้านละ 2 ทาง ผนังสกัดทั้ง 2 ด้านทำประตูทางเข้าด้านละ 2 บาน ผนังสกัดหลังพระประธานมีประตูทางเข้า 2 บาน

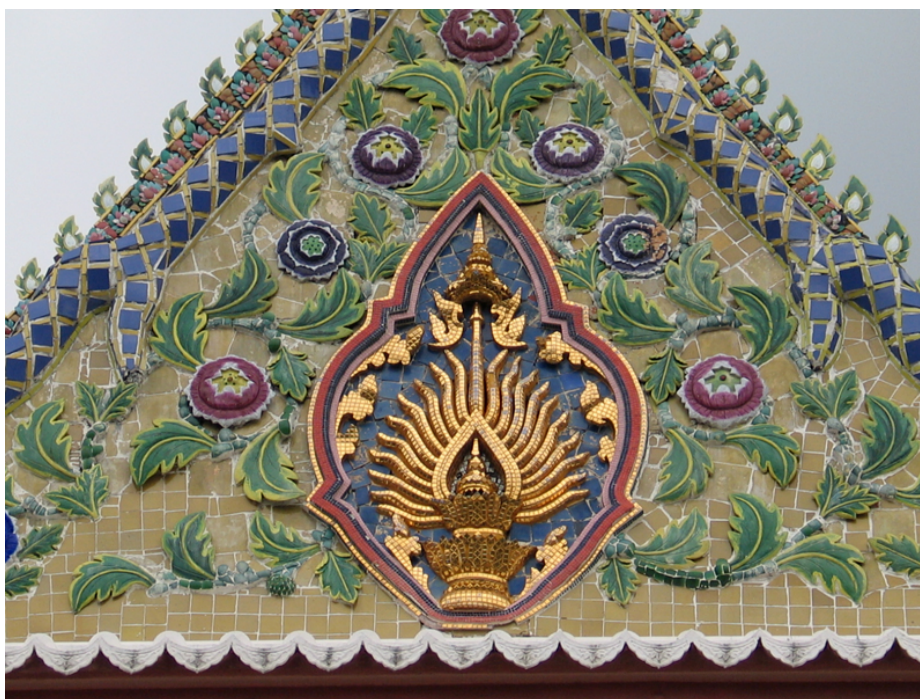
ภาพที่ 3.22 หน้าบันพระอุโบสถวัดโสมนัสวิหาร

หน้าบันพระอุโบสถคล้ายกับพระวิหาร คือทำเป็นลายปูนปั้นตรงกลางเป็นตราพระมหาพิชัยมงกุฎปิดทองประดับกระจกสี (ภาพที่ 3.22) ล้อมด้วยลายดอกพุดतालที่ทำจากกระเบื้องเคลือบสี

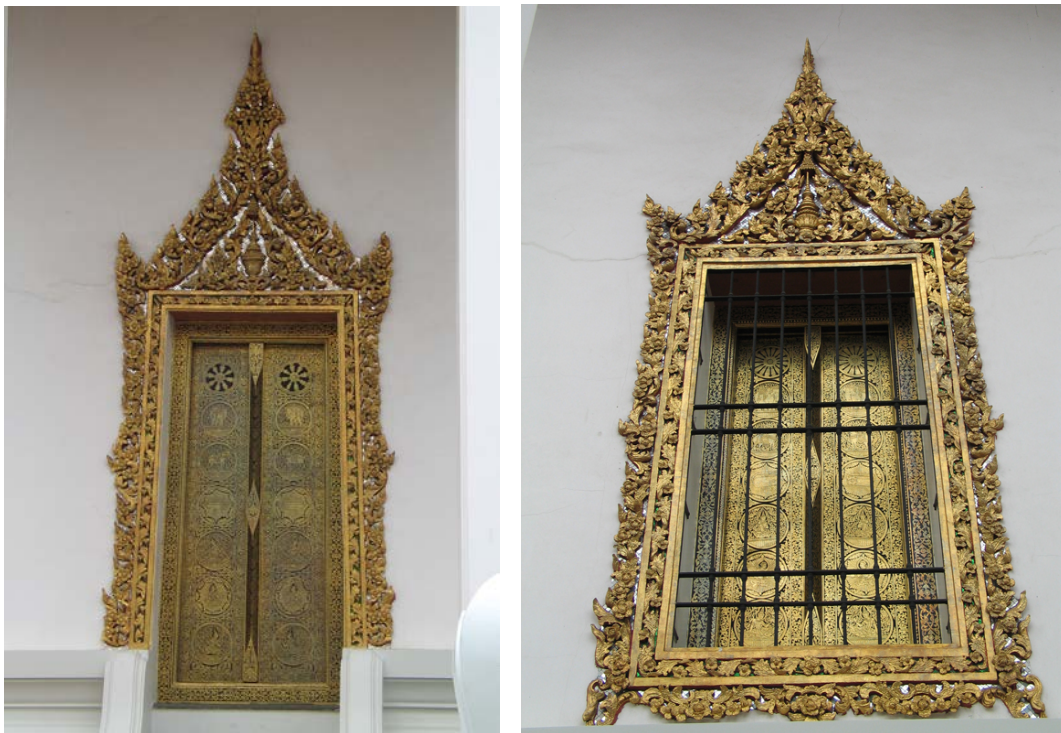
การประดับซุ้มประตูและหน้าต่างทำเป็นลายปูนปั้นปิดทองประดับกระจกกลดลวดลายอย่างเทศมีพระมหาพิชัยมงกุฎบนพานรองประดับอยู่ตรงกลางซุ้ม (ภาพที่ 3.23 – 3.24)

ภาพที่ 3.23 (ซ้าย) ลายปูนปั้นกรอบซุ้มประตูพระอุโบสถ

ภาพที่ 3.24 (ขวา) ลายปูนปั้นกรอบซุ้มหน้าต่างพระอุโบสถ

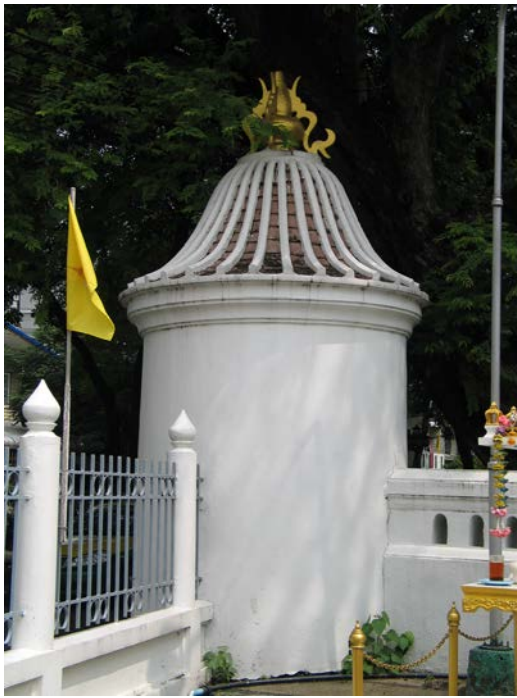
ภาพที่ 3.25 (ซ้าย) ชุ่มมหาสีมาชั้นนอกของวัดโสมนัสวิหาร

สีมาที่วัดโสมนัสวิหารเป็นแบบมหาสีมา<sup>3</sup> คือทำขึ้นเพื่อใช้คลุมทั้งเขตพุทธาวาสและสังฆาวาสโดยมีแนวกำแพงกั้นเขต การกำหนดตำแหน่งมหาสีมาจึงอยู่ที่มุมกำแพงครอบคลุมพื้นที่ทั้งสองส่วน สัญลักษณ์ของมหาสีมาชั้นนอกของวัดโสมนัสวิหารเป็นแท่งมหาสีมาแบบยอดดอกบัวตูม มีซุ้มคูหากลมครอบอีกชั้นหนึ่ง (ภาพที่ 3.25) ในขณะที่ใบเสมาเฉพาะพระอุโบสถสลักจากหินอ่อนมีลักษณะแบนแนบติดกับผนังทั้ง 8 ทิศ (ภาพที่ 3.26) ใบเสมาตั้งบนฐานสูง ฐานล่างสุดประดับด้วยขาสิงห์ไล่ซ้อนลดหลั่นกันโดยใบเสมาทิศอยู่ด้านมุมทำเป็นลักษณะหักศอก บนกำแพงแก้วรอบพระอุโบสถมีการทำแท่งมหาสีมาชั้นในหรือที่เรียกว่าสีมันตริก<sup>4</sup> 8 ทิศ เป็นรูปสี่เหลี่ยมจัตุรัสแต่ละด้านเจาะช่องถึงกัน ภายในไม่บรรจุสิ่งใด (ภาพที่ 3.27)

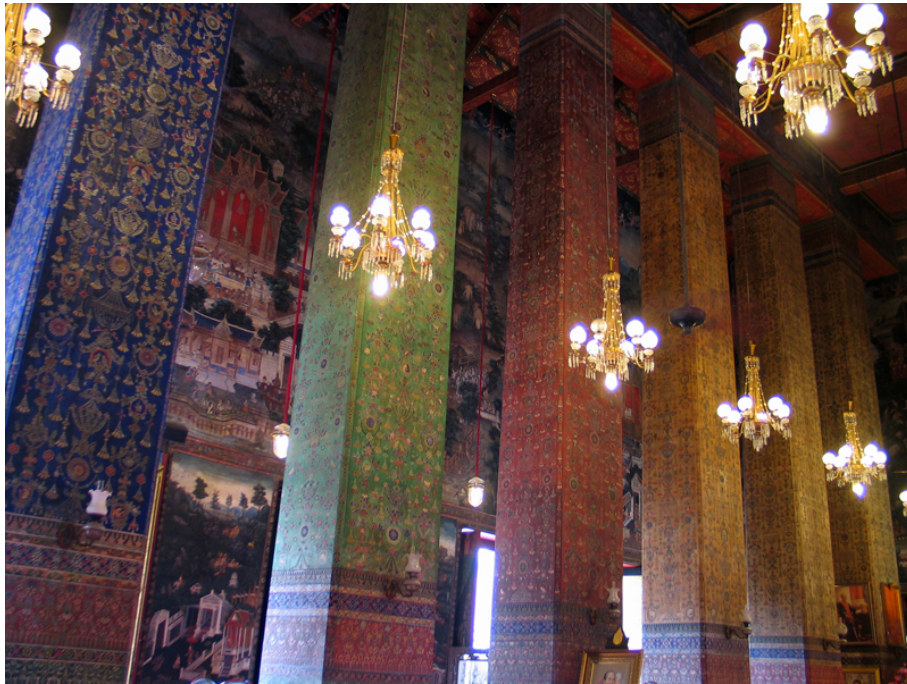
ภาพที่ 3.32 จิตรกรรมบนเสาพระวิหาร วัดโสมนัสวิหาร

ภายในพระวิหารมีเสาจำนวน 6 คู่ เสาแต่ละคู่จะมีลวดลายที่คล้ายคลึงกันแต่มีสีที่ต่างกันไปโดยเสาที่อยู่ห่างจากพระประธานออกไปจะมีสีที่มีดกล้าขึ้นเรื่อยๆ (ภาพที่ 3.32) สีพื้นของเสาที่อยู่ใกล้พระประธานเรียงตามลำดับคือ สีขาว เหลืองอ่อน เหลืองเข้ม ส้ม เขียว และน้ำเงิน

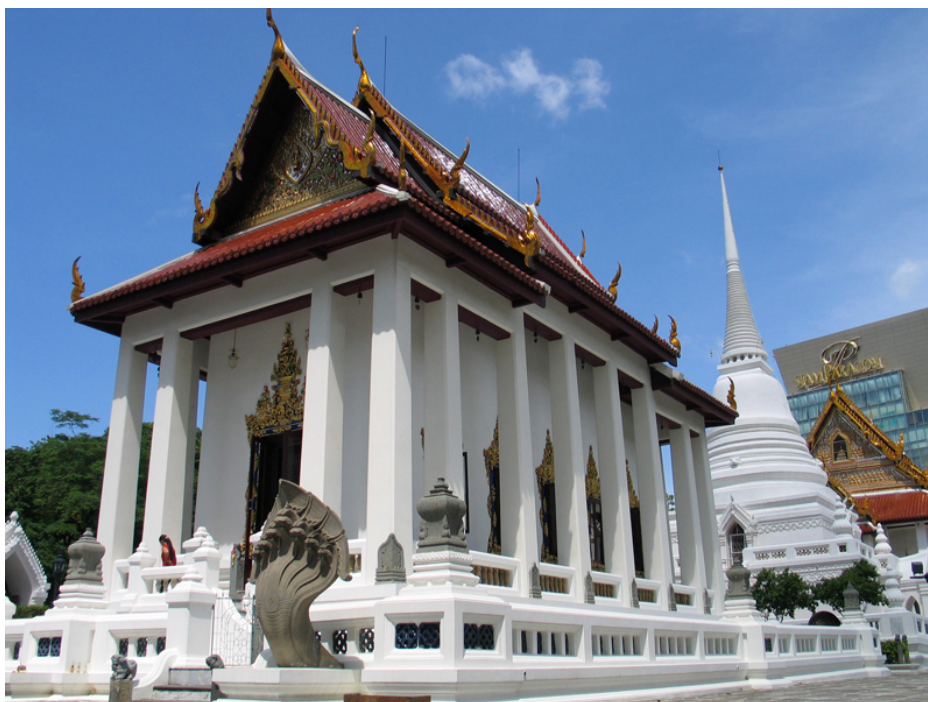
ภาพที่ 3.42 พระอุโบสถวัดปทุมวนาราม

พระอุโบสถได้รับการสร้างขึ้นใน พ.ศ. 2377 เป็นอาคารขนาด 5 ห้อง (ภาพที่ 3.42) มีกำแพงเตี้ยๆ ล้อมรอบ บนกำแพงมีใบเสมาปักอยู่ ตัวพระอุโบสถมีหลังคาลดหน้าและหลังอย่างละ 1 ชั้น แต่ละชั้นมีทับหลังคาซ้อนกัน 2 ทับ หลังคาช้อยยื่นออกมาเป็นปีกนกยื่นคลุมพาไลรอบอาคาร เสาพาไลเป็นเสาสี่เหลี่ยม ระหว่างเสาแทรกด้วยพนักกำแพงกรุด้วยลูกกรงกระเบื้องเคลือบ เครื่องบนหลังคาเป็นแบบไทยประเพณี คือประกอบไปด้วยช่อฟ้า ใบระกา หางหงส์ ผนังสกัดด้านหน้าและด้านหลังมีบันไดทางขึ้นสู่พระวิหาร 2 ทาง ผนังสกัดทั้ง 2 ด้านมีประตูทางเข้าด้านละ 1 บาน

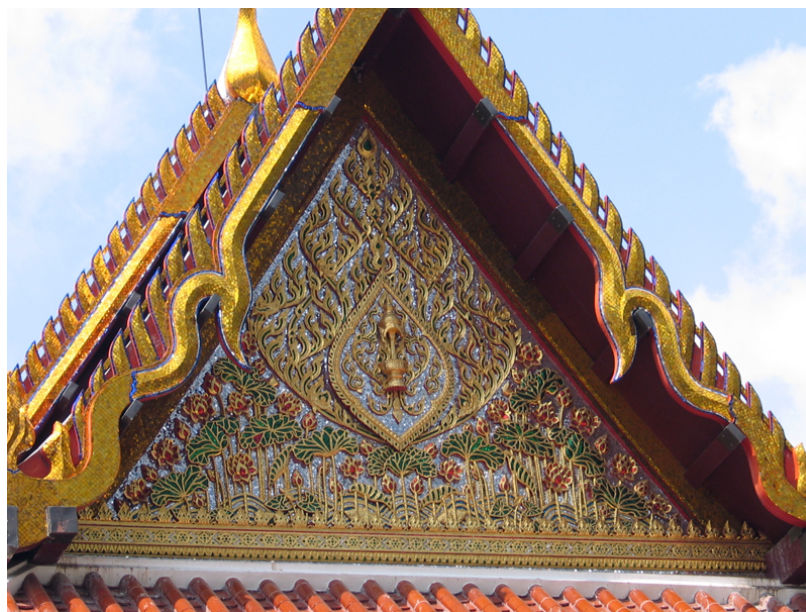
ภาพที่ 3.43 หน้าบันพระอุโบสถวัดปทุมวนาราม

หน้าบันพระอุโบสถสลักจากไม้ปิดทองประดับกระจกเป็นลายกอบัวมีคลื่นน้ำแบบเกล็ดปลาอยู่ด้านล่าง ล้อมรอบตราพระราชลัญจกรพระมหาพิชัยมงกุฎซึ่งประดิษฐานอยู่บนพานบริเวณกึ่งกลางหน้าบัน ล้อมรอบด้วยลายกระหนกเปลว (ภาพที่ 3.43)

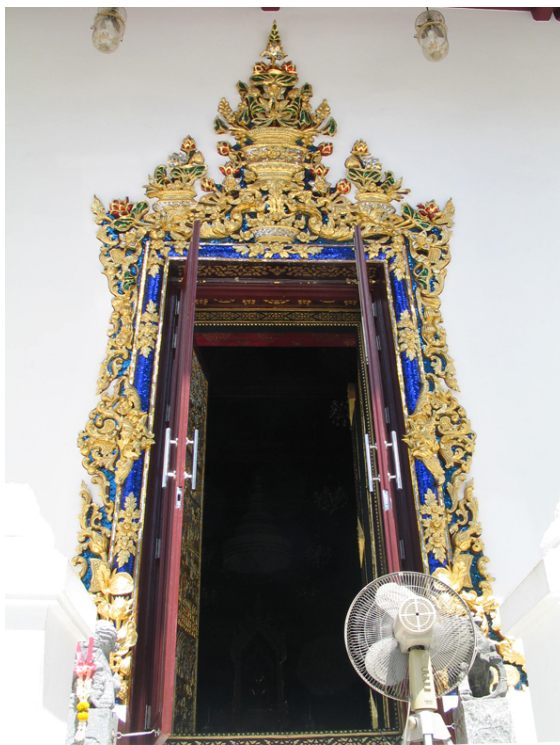
ภาพที่ 3.44 ซุ้มประตูพระอุโบสถวัดปทุมวนาราม

ซุ้มประตู – หน้าต่างด้านนอกทำเป็นลายปูนปั้นปิดทองประดับกระจกเป็นลายอย่างเทศที่มีโถบรรจุกอบัวจำนวน 3 ใบบริเวณด้านบนบนสุด (ภาพที่ 3.44) บานประตูและหน้าต่างด้านนอกเป็นงานปูนปั้นภาพวิถีชีวิตชาวนาที่มีรูปทุ่งนา กอบัว และบ้านเรือน

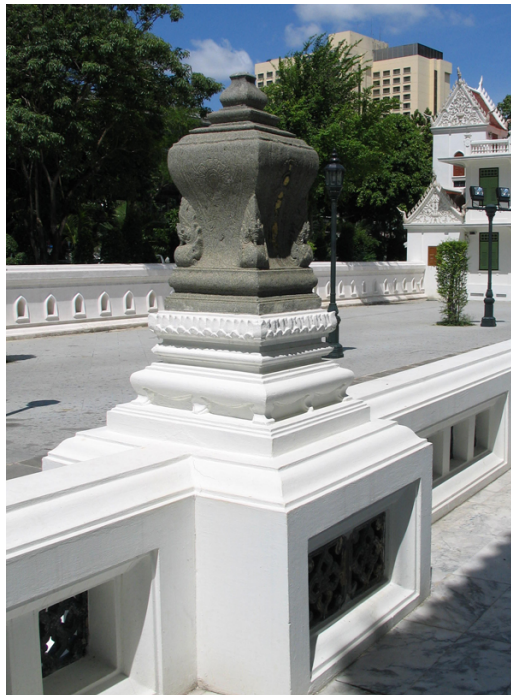
ภาพที่ 3.45 ใบเสมาพระอุโบสถวัดปทุมวนาราม

สีมาที่วัดปทุมวนารามเป็นแบบมหาสีมาโดยมีใบเสมาที่แนบกับตัวพระอุโบสถและใบเสมาที่เป็นแท่งศิลาตั้งห่างจากตัวอาคารบนแนวกำแพงแก้วที่ล้อมรอบพระอุโบสถ (ภาพที่ 3.45) ทำจากหินแกรนิตสีอมเขียว มีลักษณะเป็นเสมารูปแท่ง ที่โคนเสมาจมีรูปพญานาคทั้ง 4 มุม ส่วนมหาสีมาชั้นนอกทำเป็นแท่งศิลาปักกรอบกำแพงแก้ว

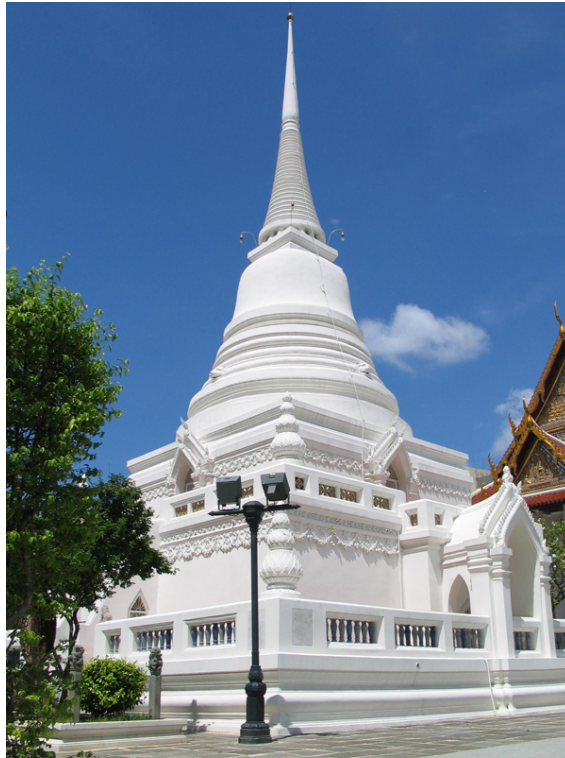
ภาพที่ 3.46 พระเจดีย์วัดปทุมวนาราม

พระเจดีย์สร้างเมื่อ พ.ศ. 2377 เป็นเจดีย์ทรงระฆังตั้งอยู่บนฐานประทักษิณสี่เหลี่ยมจำนวน 2 ชั้น (ภาพที่ 3.46) ฐานประทักษิณชั้นล่างเป็นฐานสิงห์มีกำแพงแก้วโดยรอบ มีผนังระเบียงกรุด้วยกระเบื้องเคลือบสี มีบันไดขึ้น 2 ทาง ที่มุมลานประทักษิณทำเป็นปูนปั้นบัวกลุ่มซ้อนลดหลั่นกันจำนวน 4 ชั้น มีการทำซุ้มโค้งแหลมที่กึ่งกลางผนังบริเวณทิศเหนือและทิศใต้ ฐานประทักษิณชั้นบนคล้ายกับประทักษิณชั้นล่างแต่มีการทำซุ้มโค้งแหลมที่กึ่งกลางผนังทั้ง 4 ทิศ กรอบซุ้มมีลายปูนปั้นรูปเศียรนาคที่แลดูคล้ายนงเง้าทำนองเดียวกับลานประทักษิณชั้นล่าง องค์พระเจดีย์ประกอบด้วยฐานเชิงในผังกลมรองรับฐานบัว เหนือขึ้นไปเป็นชุกมาลัยเถาซ้อนกัน 3 ชั้น รอยต่อระหว่างฐานบัวและมาลัยเถาประดับปูนปั้นรูปสิงห์อ้าปากทั้ง 4 ทิศ เหนือมาลัยเถาเป็นฐานบัวลูกแก้วอกไก่รองรับองค์ระฆังและบัลลังก์สี่เหลี่ยม ต่อด้วยก้านฉัตร เสาหอน ปล้องไฉน ปลียอดและลูกแก้ว

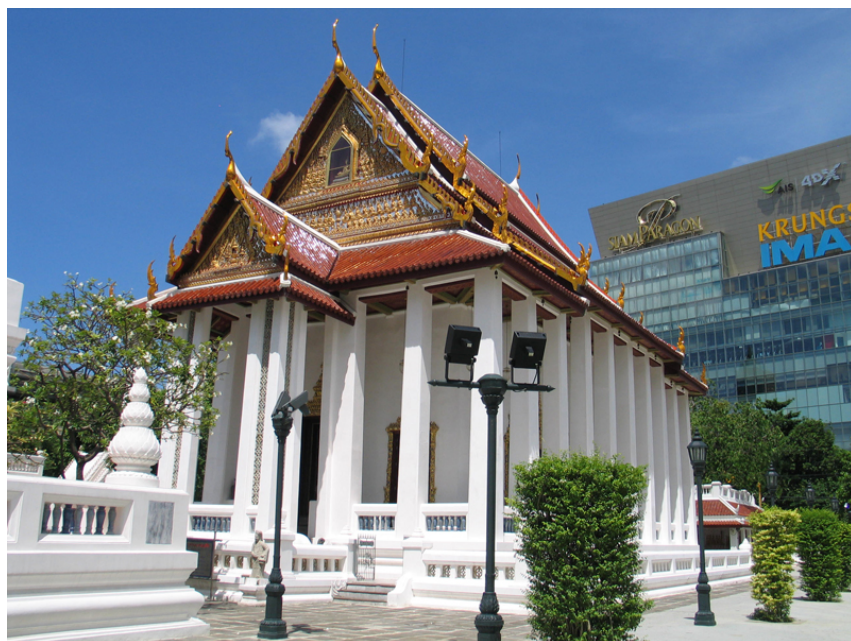
ภาพที่ 3.47 พระวิหารวัดปทุมวนาราม

พระวิหารเป็นอาคารขนาด 7 ห้อง มีพนักกำแพงแก้วล้อมรอบ มีหลังคาซ้อนกัน 2 ชั้น แต่  
 ละชั้นมีหลังคาซ้อนกัน 3 ตับ (ภาพที่ 3.47)

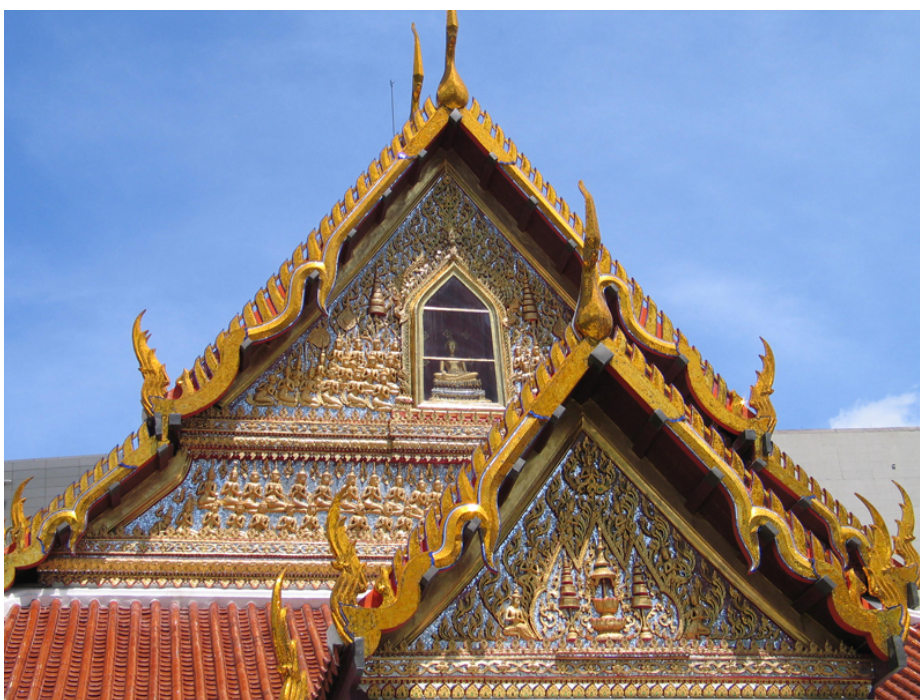
ภาพที่ 3.48 หน้าบันด้านทิศตะวันออกพระวิหารวัดปทุมวนาราม

หน้าบันพระวิหารด้านทิศตะวันออก หน้าบันอาคารประธานประกอบด้วยหน้าบันประธานและหน้าบันชั้นลด (ภาพที่ 3.48)

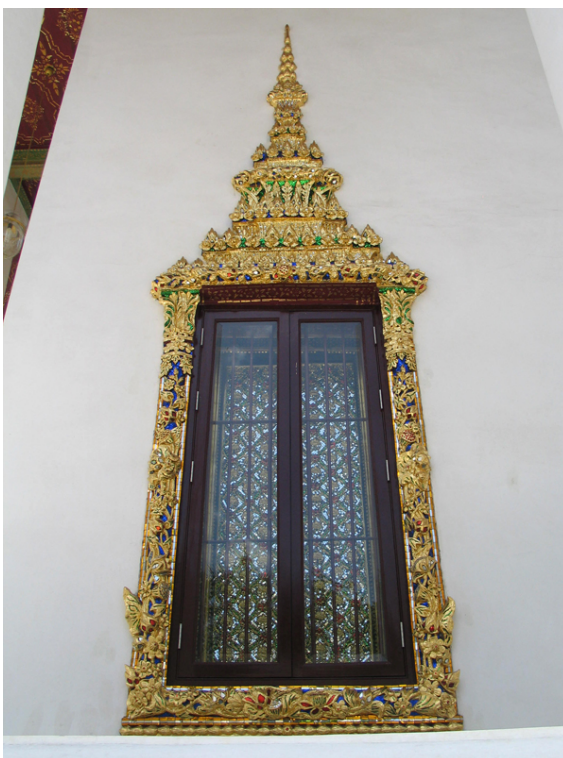
ภาพที่ 3.49 ลายปูนปั้นกรอบซุ้มหน้าต่างพระวิหาร

การประดับกรอบซุ้มประตูและหน้าต่างพระวิหารทำเป็นซุ้มทรงมงกุฎประดับด้วยลายปูนปั้นอย่างเทศปิดทองประดับกระจก มีสัญลักษณ์พระมหาพิชัยมงกุฎบนพานรองประดับอยู่ตรงกลางซุ้ม (ภาพที่ 3.49)
