## ผลและวิจารณ์

### ผลการทดสอบเครื่องต้นแบบ

ผลการทดสอบ เครื่องต้นแบบเบอร์ 1, 2, 3, 4, 5, 6, 7, เครื่องต้นแบบที่ผลิตโดยโรงงาน และการทดสอบเครื่องโดยเกษตรกร ได้ผลดังนี้

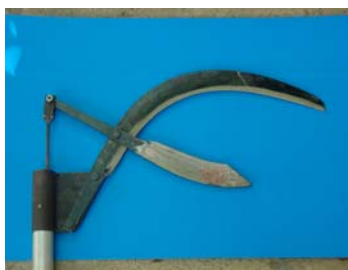
ภาพที่ 12 เครื่องต้นแบบเบอร์ 1

กลไกการตัดเป็นแบบกรรไกร ขับเคลื่อนด้วยระบบไฮดรอลิก (ภาพที่ 12 และ 13) ประกอบด้วย ด้ามทำจากท่ออลูมิเนียมเส้นผ่านศูนย์กลาง 38.10 มม. หนา 3 มม. ยาว 3 เมตร ชุดใบมีดใช้เล็วมาเลเซีย สองใบติดตั้งในลักษณะเหมือนกรรไกร แกนเหล็กถ่ายทอดกำลังทำจากเหล็กเส้นขนาดเส้นผ่านศูนย์กลาง 6 มม. ชุดกระบอกไฮดรอลิกเส้นผ่านศูนย์กลาง ภายใน 30 มม. เส้นผ่านศูนย์กลางแกน 16 มม. ระยะชัก 125 มม. รับแรงดันสูงสุด 1,700 ปอนด์ต่อตารางนิ้ว ชุดปั๊มไฮดรอลิก 900 วัตต์ 12 โวลต์ ดีซี ใช้กำลังไฟฟ้าจากแบตเตอรี่ 12 โวลต์ 50 แอมป์ ควบคุมการทำงานด้วยสวิทช์ไฟฟ้าแบบกดติดปล่อยดับ

เครื่องต้นแบบเบอร์ 1 สามารถตัดทางใบขาดครั้งเดียว 76 % ด้วยเวลาเฉลี่ย 10.5 วินาที/ทางใบ ที่ระยะห่างจากแนวตัดปกติ  $\cong 65.7$  ซม. ขนาดโคนทางใบกว้างเฉลี่ย 89.1 มม. หนาเฉลี่ย 41.8 มม. พื้นที่หน้าตัดเฉลี่ย 1,894.2 ตร.มม.(ในการหาพื้นที่หน้าตัดทางใบโดยอนุมานว่ารอยตัดเป็นรูปสามเหลี่ยมใช้สมการหาพื้นที่สามเหลี่ยมเท่ากับ  $\frac{1}{2} * \text{กว้าง} * \text{หนา}$ ) (ภาพที่ 14) มีปัญหาหลายประการที่ต้องแก้ไข ปรับปรุงให้เครื่องมีประสิทธิภาพ และขีดความสามารถดีขึ้น

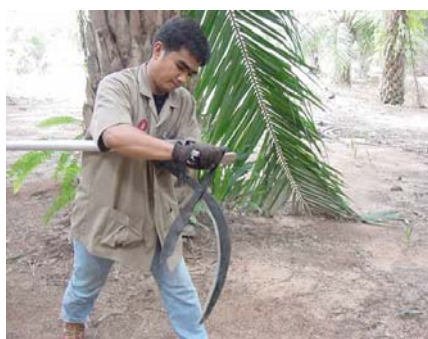
ภาพที่ 15 มือช่วยดันให้ใบมีดอ้าออก

1. ครอบอกไฮดรอลิกขัดข้องเนื่องจากป็นล๊อคแกนลูกสูบหลุดเนื่องจากหมดอายุ เมื่อทำการซ่อมสามารถใช้งานได้แต่สปริงที่ช่วยในการดันลูกสูบกลับ(ทำให้ใบมีดอ้าออก)ขัดข้อง ต้องใช้มือช่วยในการดันออกในจังหวะอ้าใบมีด(ภาพที่ 15)

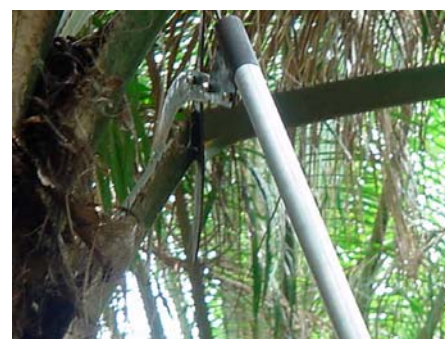
ภาพที่ 16 ใบมีดล่างบิด

2. ตัดทางใบปาล์มไม่ขาด 5 ทางใบเนื่องจากใบมีดล่างเกิดการบิดทำให้คมมีดบนและล่างมีระยะห่างกันทำให้ตัดไม่ขาด(ภาพที่ 16)

3. การตัดแบบกรรไกร ใบมีดล่างเคลื่อนที่จากด้านล่างขึ้นตัดได้ทางใบสู่ด้านบน (ภาพที่ 16) ทำให้มีแรงบีบใบมีดล่างขณะกำลังเคลื่อนที่ขึ้นเข้าตัดทางใบ เมื่อทางใบถูกตัดน้ำหนักของทางใบจะตกลงมาตามสรีระของมัน หลักการตัดของเครื่อง เบอร์ 1 จึงไม่ดีและขัดแย้งกับวิธีการตัดด้วยเคียว

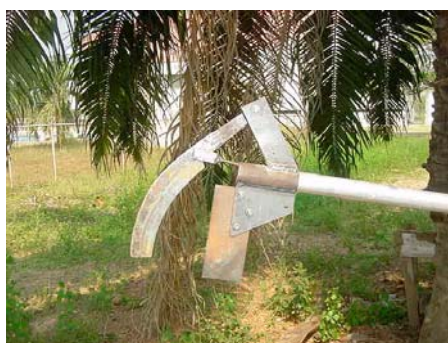
ภาพที่ 17 เครื่องต้นแบบเบอร์ 2

เครื่องต้นแบบเบอร์ 2 (ภาพที่ 17) กลไกการตัดเป็นมีด (ทำจากเคียวมาเลเซีย) เคลื่อนที่ลงมาตัดทางใบโดยเขียงอยู่กับที่ ปรับปรุงจากเครื่องต้นแบบเบอร์ 1 อุปกรณ์ต้นกำลังและด้ามใช้ชุดเดิมทั้งหมด เพิ่มเฉพาะกลไกการตัด คือเขียงยึดใบมีด, เขียงคู่ และ ทิศทางการเคลื่อนที่ของใบมีด

เครื่องต้นแบบเบอร์ 2 สามารถตัดทางใบขาดครึ่งเดียว 73.3% ด้วยเวลาเฉลี่ย 9.26 วินาที/ทางใบ ที่ระยะห่างจากแนวตัดปกติ  $\approx$  20-30 ซม. ขนาดโคนทางใบกว้างเฉลี่ย 102.3 มม. หนาเฉลี่ย 45.5 มม. พื้นที่หน้าตัดเฉลี่ย 2,336.68 ตร.มม. น้ำหนักเครื่อง 9.26 กิโลกรัม มีปัญหาหลายประการที่ต้องแก้ไข ปรับปรุงให้เครื่องมีประสิทธิภาพ และขีดความสามารถดีขึ้น

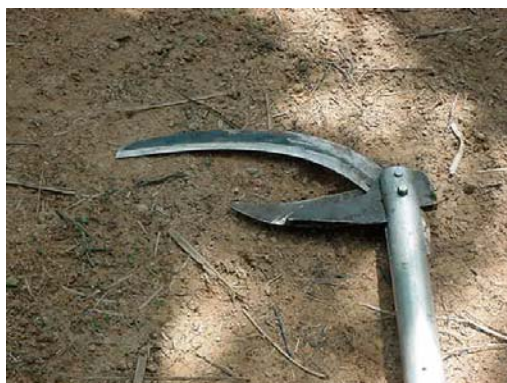
ภาพที่ 18 เครื่องตัดแบบเบอร์ 3

เครื่องต้นแบบเบอร์ 3 (ภาพที่ 18) เครื่องประกอบด้วย กลไกการตัดเป็นมีด (ทำจากเกียวมาเลเซียม) เคลื่อนที่ลงมาตัดทางไบ โดยเชิงอยู่กับที่ ไบมีดบนยึดติดลูกสูบชุปเปอร์เลนต่อกับแกนเหล็กถ่ายทอดกำลังและมีสปริงรองรับด้านล่างลูกสูบ (ช่วยดันให้ไบมีดบนอ้าออก) สำหรับเชิงทำจากเหล็กแผ่นหนา 3 มม. ขึ้นรูปเป็นมีดมีคมด้านเดียว โดยมีเหล็กประคองอีกด้านระยะห่างเท่ากับความหนาของไบมีด ตัวยึดชุดไบมีดทั้งหมดทำจากท่ออลูมิเนียมเส้นผ่านศูนย์กลาง 38.10 มม. หนา 3 มม. ยาว 350 มม. อุปกรณ์ต้นกำลังและด้ามใช้ชุดเดียวกับ เครื่องต้นแบบเบอร์ 1 และ เครื่องต้นแบบเบอร์ 2

เครื่องตัดแบบเบอร์ 3 สามารถตัดทางใบขาดครั้งเดียว 93.3 % ด้วยเวลาเฉลี่ย 6.9 วินาที/ทางใบ ที่ระยะห่างจากแนวตัดปกติ  $\approx 20-30$  ซม. ขนาดโคนทางใบกว้างเฉลี่ย 100.2 มม. หนาเฉลี่ย 47.1 มม. พื้นที่หน้าตัดเฉลี่ย 2,368.55 ตร.มม. น้ำหนักเครื่อง 8.1 กิโลกรัม มีปัญหาหลายประการที่ต้องแก้ไข ปรับปรุงให้เครื่องมีประสิทธิภาพ และเพิ่มความสามารดีขึ้น

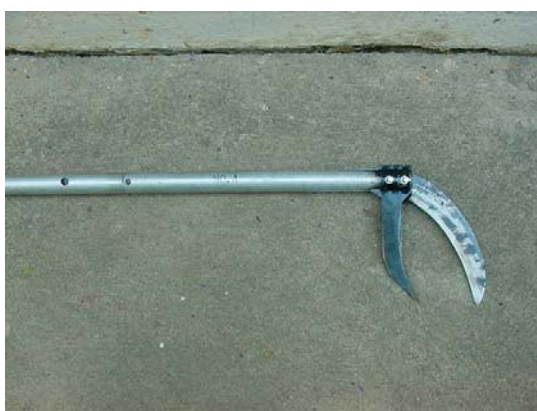
ภาพที่ 19 เครื่องต้นแบบเบอร์ 4

เครื่องต้นแบบเบอร์ 4 (ภาพที่ 19) มีกลไกการตัดเหมือนเครื่องต้นแบบเบอร์ 3 สำหรับเขียงทำจากเหล็กแผ่นหนา 3 มม. ขึ้นรูปเป็นมีดมีคมด้านเดียว โดยมีเหล็กแผ่นประกองอีกด้าน โดยมีช่องว่างเท่ากับความหนาของใบมีด โคนเขียงเชื่อมติดกับท่อเหล็กรัศมีด้านบนสุดของชุดใบมีด ดังภาพที่ 19 ช่วยให้เขียงยึดติดแน่นกับคอใบมีดอุปกรณ์ต้นกำลังและด้ามใช้ชุดเดียวกับ เครื่องต้นแบบเบอร์ 3

เครื่องต้นแบบเบอร์ 4 สามารถตัดทางใบขาดครั้งเดียว 100% ด้วยเวลาเฉลี่ย 5.39 วินาที/ทางใบ ที่ระยะห่างจากแนวตัดปกติ 10 ซม. และ เวลาเฉลี่ย 4.38 วินาที/ทางใบ ที่แนวตัดปกติ ขนาดโคนทางใบกว้างเฉลี่ย 108.28 มม. หนา เฉลี่ย 47.41 มม. พื้นที่หน้าตัดเฉลี่ย 2,592.19 ตร.มม. (ที่ระยะห่างจากแนวตัดปกติ 10 ซม.) และ ขนาดโคนทางใบกว้างเฉลี่ย 107.92 มม. หนา เฉลี่ย 48.73 มม. พื้นที่หน้าตัดเฉลี่ย 2,638.68 ตร.มม.(ที่แนวตัดปกติ) อัตราการทำงานต่อเนื่อง  $\cong$  175 ทางใบต่อชั่วโมง มีปัญหาที่ต้องแก้ไขและ ปรับปรุงให้เครื่องมีประสิทธิภาพ และขีดความสามารถดีขึ้น

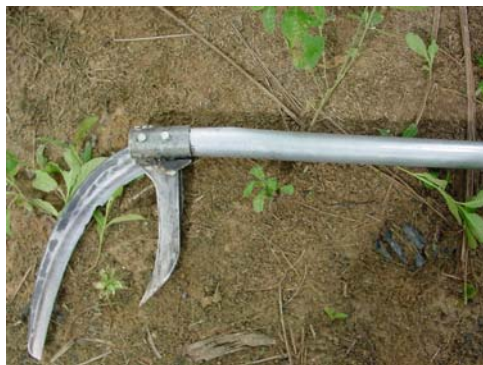
ภาพที่ 20 เครื่องต้นแบบเบอร์ 5

เครื่องต้นแบบเบอร์ 5 (ภาพที่ 20) เครื่องประกอบด้วย กลไกการตัดเป็นมีด (ทำจากเคียวมาเลเซีย) มีความยาว 340 มม. เคลื่อนที่ลงมาตัดทางใบ โดยเขียงอยู่กับที่ ใบมีดบนยึดติดกับลูกสูบเหล็กต่อกับแกนเหล็กถ่ายทอดกำลังและมีสปริงรองรับด้านล่างลูกสูบ (ช่วยดันให้ใบมีดบน อ้าออก) สำหรับเขียงทำจากเหล็กแผ่นกว้าง 35 มม.ยาว 230 มม.หนา 3 มม. ขึ้นรูปเป็นมีดมีคมสองด้าน โดยมีเหล็กแผ่นประคองอีกด้าน โดยมีช่องว่างเท่ากับความหนาของใบมีดบน ตัวยึดชุดใบมีดทั้งหมดทำจากท่อลูมิเนียมเส้นผ่านศูนย์กลาง 38.10 มม. หนา 3 มม. ยาว 600 มม. แกนถ่ายทอดกำลังทำจากเหล็กเส้นเส้นผ่านศูนย์กลาง 6 มม. ต่อกับกระบอกลูกสูบไฮดรอลิกเส้นผ่านศูนย์กลาง ภายใน 32 มม. เส้นผ่านศูนย์กลางแกน 18 มม. ระยะชัก 200 มม. รับแรงดัน สูงสุด 117 บาร์ ชุดปั๊มไฮดรอลิก 900 วัตต์ 12 โวลต์ ดีซี ใช้กำลังไฟฟ้า จากแบตเตอรี่ 12 โวลต์ 50 แอมป์ ควบคุมโดยสวิตช์ไฟฟ้าแบบกดติดปลั๊ก

เครื่องต้นแบบเบอร์ 5 สามารถตัดทางใบขาดครั้งเดียว 60 % ด้วยเวลาเฉลี่ย 6.95 วินาที/ทางใบ (ที่แนวตัดปกติ) ขนาดโคนทางใบกว้างเฉลี่ย 127.87 มม. หนาเฉลี่ย 84.42 มม. พื้นที่หน้าตัดเฉลี่ย 5,292.36 ตร.มม. ซึ่งใหญ่เป็นประมาณ สองเท่าของพื้นที่หน้าตัดทางใบที่ เบอร์ 4 เคยทำงานที่เปอร์เซ็นต์ความชื้น 75.13% มาตรฐานเปียก อัตราการทำงานของเครื่อง 176 ทางใบ/ชั่วโมง มีการหยุดซ่อมเครื่องระหว่างการทำงานเป็นเวลา 4 นาที 10 วินาที คิดเป็นจำนวนครั้งของการหยุดซ่อมต่อการทำงาน 1 ชั่วโมง  $\cong$  1.75 ครั้ง น้ำหนักเครื่อง 8.5 กิโลกรัม มีปัญหาที่ต้องแก้ไขและปรับปรุงให้เครื่องมีประสิทธิภาพ และขีดความสามารถดีขึ้น

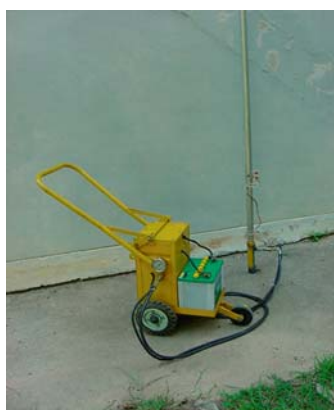
ภาพที่ 21 ชุดปั๊มไฮดรอลิกมีล้อขนาดเล็ก

1. การเคลื่อนย้ายชุดปั๊มไฮดรอลิกยากเนื่องจากล้อยามีขนาดเล็ก (ภาพที่ 21)
2. สวิตช์อยู่ในตำแหน่งยากต่อการควบคุมและปลั๊กต่อสวิตช์หลุดง่าย(คุณภาพไม่ดี)
3. ปลอกอคูมิเนียมเกิดการ ไปงบวม (ภาพที่ 22)
4. การหักบิ่นของคมมีด(ช่วง L1 – L2 มีรอยหักของคมมีดยาว 46 มม. ลึก 5.7, 3.8 และ 2 มม.)(ภาพที่ 23)

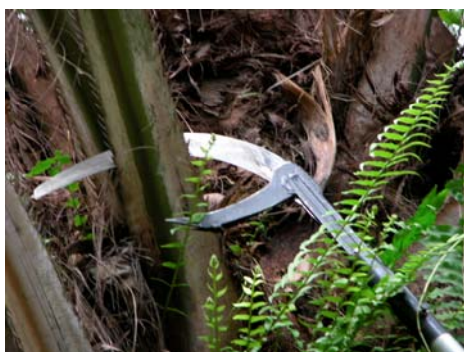
ภาพที่ 24 เครื่องตัดแบบเบอร์ 6

เครื่องต้นแบบเบอร์ 6 (ภาพที่ 24) กลไกการตัดเป็นมีด(ทำจากเกียวมาเลเซีย) ยาว 340 มม. เคลื่อนที่ลงมาตัดทางใบ โดยเขียงอยู่กับที่ เครื่องประกอบด้วยใบมีดเชื่อมต่อกับแกนเหล็ก และต่อกับแกนเหล็กถ่ายทอดกำลังและมีสปริงรองรับด้านล่างลูกสูบ(ช่วยดันให้ใบมีดบน้อออก) สำหรับเขียงทำจากเหล็กแผ่นกว้าง 35 มม. ยาว 230 มม.หนา 5 มม. ขึ้นรูปเป็นมีดมีคมสองด้าน โดยมีเหล็กแผ่นประคองอีกด้าน โดยมีช่องว่างเท่ากับความหนาของใบมีดบน ตัวยึดชุดใบมีดและบังคับการเคลื่อนที่ของใบมีดทำจากเหล็กแผ่น S45C กว้าง 25 มม. ยาว 250 มม.หนา 5 มม. ต่อเชื่อมกับท่อเหล็กเส้นผ่านศูนย์กลาง 42 มม. หนา 2 มม. ยาว 250 มม. และท่อลูมิเนียมเส้นผ่านศูนย์กลาง 38.10 มม. หนา 3 มม. ยาว 350 มม. ต่อด้วยแกนถ่ายทอดกำลังทำจากเหล็กเส้นเส้นผ่านศูนย์กลาง 6 มม. ต่อกับกระบอกลูกสูบไฮดรอลิกเส้นผ่านศูนย์กลาง ภายใน 32 มม. เส้นผ่านศูนย์กลาง แกน 18 มม. ระยะชัก 200 มม. รับแรงดัน สูงสุด 117 บาร์ ชุดปั๊มไฮดรอลิก 900 วัตต์ 12 โวลต์ ดีซี ใช้กำลังไฟฟ้า จากแบตเตอรี่ 12 โวลต์ 50 แอมป์ ติดตั้งบนรถที่ปรับปรุงแก้ไขใช้ล้อจักรยานเส้นผ่าศูนย์กลางวงล้อ 16 นิ้ว (ภาพที่ 25) ควบคุมโดยสวิทซ์ ไฟฟ้าแบบกดติดปล่อยดับ

เครื่องตัดแบบเบอร์ 6 สามารถตัดทางใบขาดครั้งเดียว 98.67% ด้วยเวลาเฉลี่ย 3.38 วินาที/ทางใบ (ที่แนวตัดปกติ) ขนาดโคนทางใบกว้างเฉลี่ย 133.73 มม. หน้า เฉลี่ย 61.21 มม. พื้นที่หน้าตัดเฉลี่ย 4,127.25 ตร.มม. ที่เปอร์เซ็นต์ความชื้น 75.98 % มาตรฐานเปียก อัตราการทำงาน ของเครื่อง 202 ทางใบ/ชั่วโมง มีการหยุดซ่อมเครื่องระหว่างการทำงานเป็นเวลา 15 นาที 40 วินาที จำนวนครั้งของการหยุดซ่อมต่อการทำงาน 1 ชั่วโมง  $\cong$  8 ครั้ง น้ำหนักเครื่อง 9 กิโลกรัม มีปัญหาที่ต้องแก้ไขและ ปรับปรุงให้เครื่องมีประสิทธิภาพ และขีดความสามารถดีขึ้น

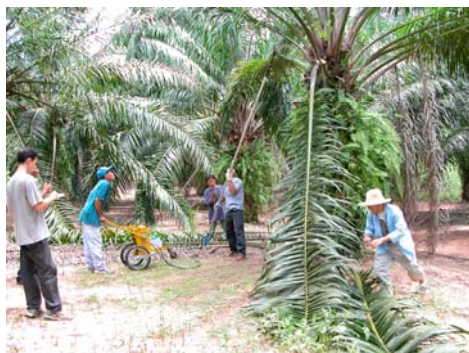
ภาพที่ 27 ต้นปาล์มแปลงทดลองที่ไม่ได้รับการดูแล

2. ดันปาล์มในแปลงทดลองไม่ได้รับการดูแลรักษามีปัญหาในการนำเครื่องเข้าทำการตัดทางใบ มีทางใบแก่ที่ไม่ได้ตัดแต่งมาก ทางใบโน้มเอียงจนถึงพื้นดิน (ภาพที่ 27)

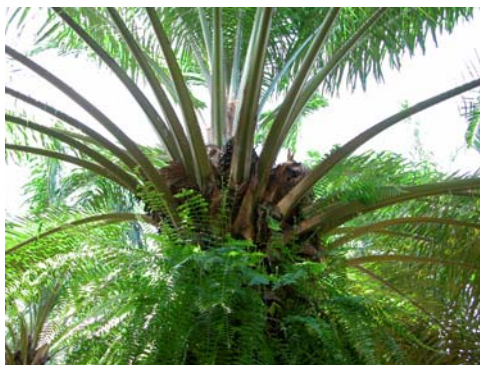
ภาพที่ 29 การมองเห็น โคนทางใบได้ยากเนื่องจากมีวัชพืชบัง (เฟิร์น)

1. การมองเห็นโคนทางใบได้ยากเนื่องจากมีวัชพืชบัง(เฟิร์น)ทำให้บังกับชุดใบมีดเข้าตัดโคนทางใบได้ยาก(ภาพที่ 29)

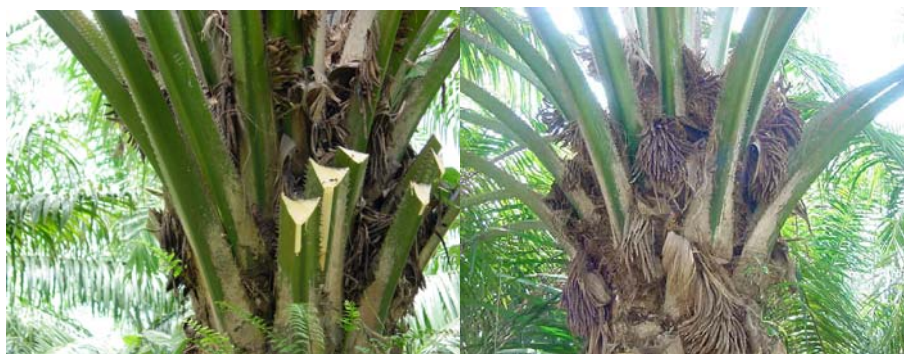
ภาพที่ 30 ลักษณะทางใบที่ต้งชันและชิดกันมากเกินไป(ภาพซ้าย) ลักษณะการวางตัวของทางใบที่เหมาะสมสำหรับการใช้เครื่องตัด(ภาพขวา)

2. ลักษณะทางใบที่ตั้งชันและชิดกันมากเกินไป (ภาพที่ 30(ซ้าย)) ทำให้สอดใบมีดเข้าทำการตัดได้ยากและทำให้คมมีดบิ่น ลักษณะการวางตัวของทางใบที่ดี คือใบกระจายออกจากต้นไม่กระจุกตัวแบบภาพที่30 (ภาพขวา) และต้นปาล์มได้รับการดูแลและบำรุงรักษาไม่ให้โคนทางใบรกไปด้วยเศษดอกปาล์ม อันจะเป็นอุปสรรคในการสอดใบมีดเข้าไปตัด การตัดที่ดีจะเกิดได้เมื่อมีดถูกสอดเข้าไปจนคอดมีสัมผัสกับโคนทางใบ

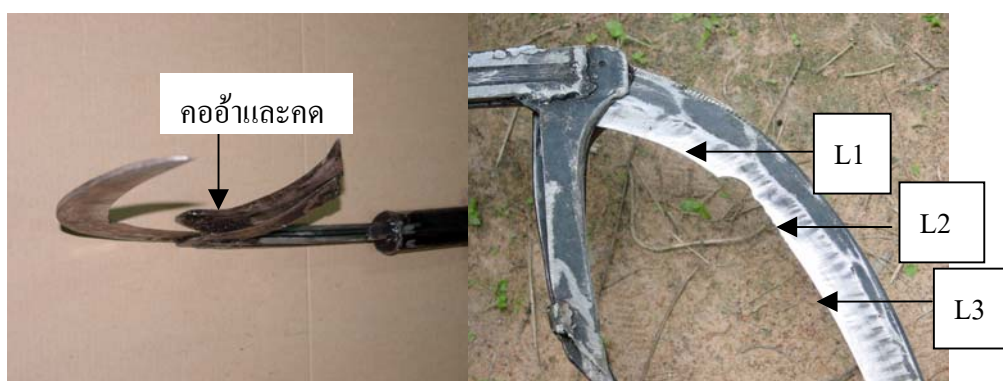
ภาพที่ 31 คอกมิดและคอกมิดเสียหาย

4. คมมีดบิ่นและแผ่นบังคับชุดใบมีด(คอ) อ้าและคด ที่ระยะระหว่าง L1 และ L2 คมมีดบิ่นยาว 61 มม. ลึก 8.9 และ 3.8 มม. (ภาพที่ 31)

1. เชื่อมปิดตลอดแนวด้านหลังคอชุดใบมีด
2. ให้เขียงและคอเป็นวัสดุชิ้นเดียวกันและชนิดเดียวกัน(S45C)
3. อาจใช้วัสดุทำเขียงแบบเดิม (เบอร์7) เพื่อช่วยป้องกันไม่ให้คมมีดบิ่นกรณีคมมีดเขียง
4. ควรมีฝาครอบชุดสวิตช์ควบคุมเพื่อความปลอดภัยกรณีวางค้ำด้านที่สวิตช์คว่ำลงดิน ทำให้เครื่องทำงาน(ชุดใบมีดเคลื่อนที่)

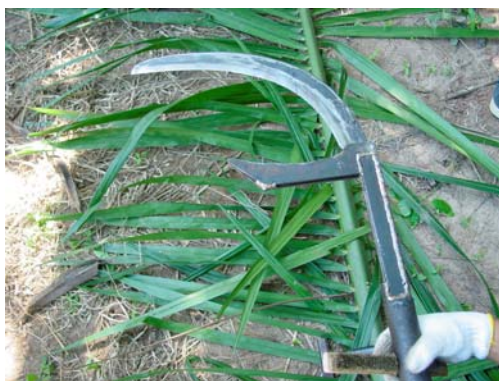
ภาพที่ 32 เครื่องต้นแบบที่ผลิตโดยโรงงาน

เหมือนเครื่องต้นแบบเบอร์ 7 แต่ได้เพิ่มสปริงอีกหนึ่งตัวช่วยในการดันใบมีดกลับ (ภาพที่ 32) เครื่องที่สร้างโดยโรงงาน สามารถตัดทางใบขาดครั้งเดียว 98.50 % ด้วยเวลาเฉลี่ย 2.82 วินาที/ทางใบ (ที่แนวตัดปกติ) ขนาดโคนทางใบกว้างเฉลี่ย 124.74 มม. หนาเฉลี่ย 67.12 มม. พื้นที่หน้าตัดเฉลี่ย 4,294.69 ตร.มม. ที่เปอร์เซ็นต์ความชื้น 79.97 % มาตรฐานเปียก อัตราการทำงานของเครื่อง 228 ทางใบ/ชั่วโมง มีการหยุดซ่อมเครื่องระหว่างการทำงานเป็นเวลา 42 นาที 11 วินาที คิดเป็นจำนวนครั้งของการหยุดซ่อมต่อการทำงาน 1 ชั่วโมง = 24 ครั้ง เพราะใบมีดขบกับเขียงเนื่องจากช่องว่างระหว่างเขียงที่บริษัทสร้างมากทำให้เมื่อทำการตัดใบมีดมีระยะบิดหนีเขียงได้ (ภาพที่ 33) น้ำหนักเครื่อง 9 กิโลกรัม

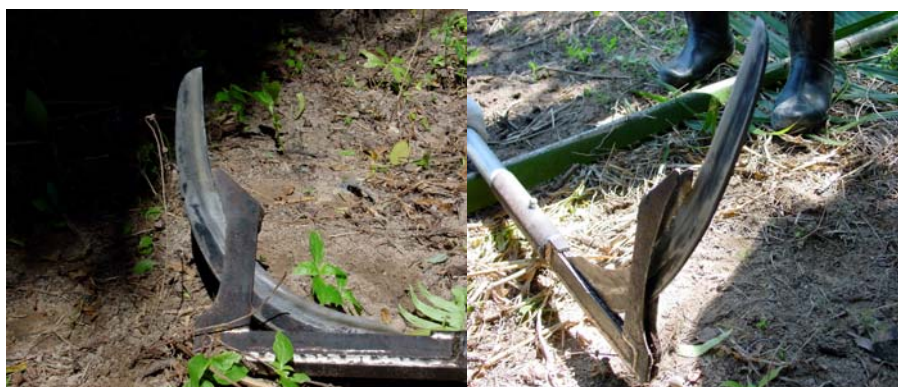
ภาพที่ 33 ใบมีดขบเขียง

1. ใบมีดหนีเขียงเพราะระยะห่างของ โคนเขียงช่วงบนของค้อมีคามากเกินไป (ภาพที่ 33)
2. ใบมีดบิ่นเนื่องจากสาเหตุในข้อ 1
3. เทคนิคการตัดของผู้ควบคุมเครื่อง ต้องทำความเข้าใจเกี่ยวกับใบมีดชุดใหม่

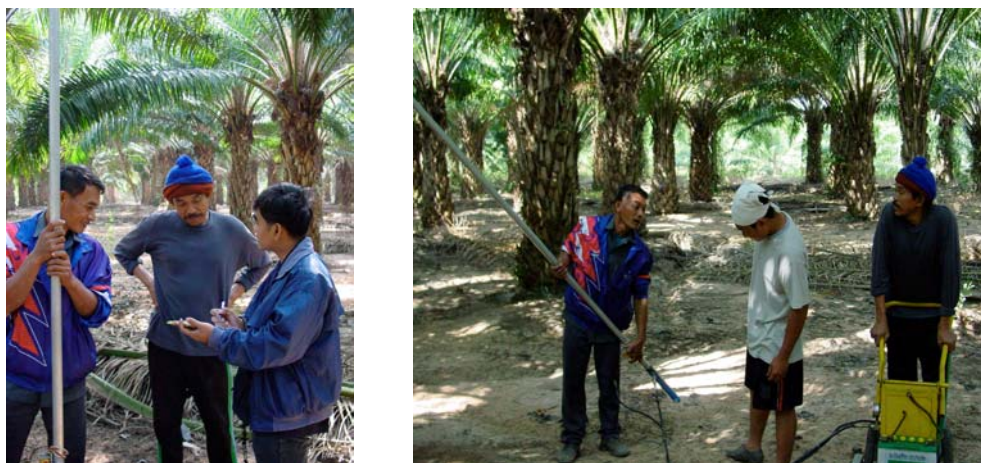
ภาพที่ 35 การสอนและสาธิตการใช้เครื่องตัดทางใบปาล์ม

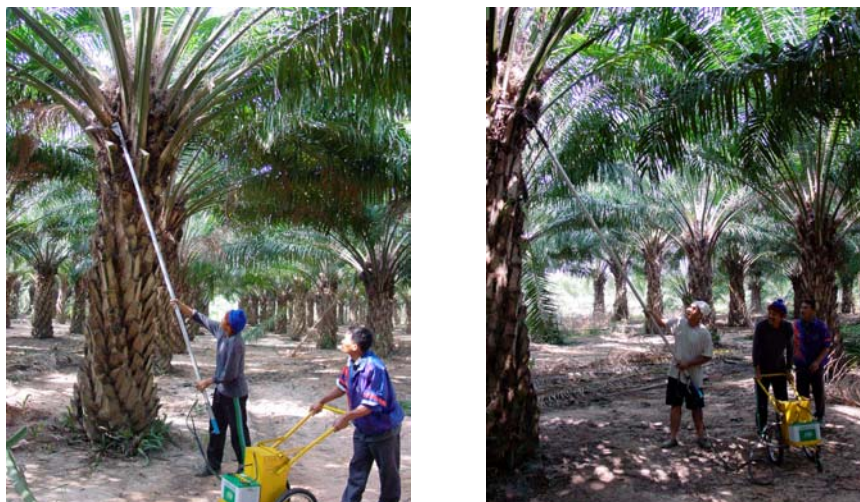
ภาพที่ 36 การทดลองใช้เครื่องตัดทางใบปาล์มโดยเกษตรกร

เกษตรกรพอใจ 1 คน อีก 2 คน มีความรู้สึกรู้ว่าน้ำหนักเครื่องที่ 9 กิโลกรัมเมื่อใช้ไป สักพัก จะเมื่อยล้ามาก และจะสับสนกับสวิชท์ที่ควบคุมให้ตัดหรือให้ใบมีดอ้า

7.1 ควรลดน้ำหนักเครื่องฯ ให้ใกล้เคียงกับน้ำหนักเคียวที่ใช้กันอยู่ (ประมาณ 5-7 กิโลกรัม แล้วแต่วัสดุที่ทำค้ำ)

7.2 ควรที่จะตัดทะลายปาล์มได้ด้วยโดยอาจมีชุดใบมีด 2 ชุดคือตัดทางใบ 1 ชุด และตัดทะลายอีก 1 ชุด

7.3 สายไฮดรอลิกและสายสวิชท์ควบคุมควรยาวกว่านี้โดยสามารถเดินตัดได้รอบ ๆ ต้นปาล์ม

7.4 สวิชท์ควบคุมควรมีปุ่มเดียวป้องกันการสับสน(กดตัดปล่อยอ้าใบมีด)

7.5 ควรมีสายรั้งช่วยพยุงน้ำหนัก (คล้าย ๆ เครื่องตัดหญ้าแบบสะพาย)

7.6 ชุดค้ำกำลังไฮดรอลิกถ้าติดตั้งบนรถแทรกเตอร์ได้จะดีมาก
