Front Panel และ Block Diagram ของโปรแกรมวิเคราะห์กระแสเตเตอร์

เพื่อตรวจจับความผิดปกติของมอเตอร์เหนี่ยวนำแบบ 3 เฟส

มหาวิทยาลัยเชียงใหม่
Chiang Mai University

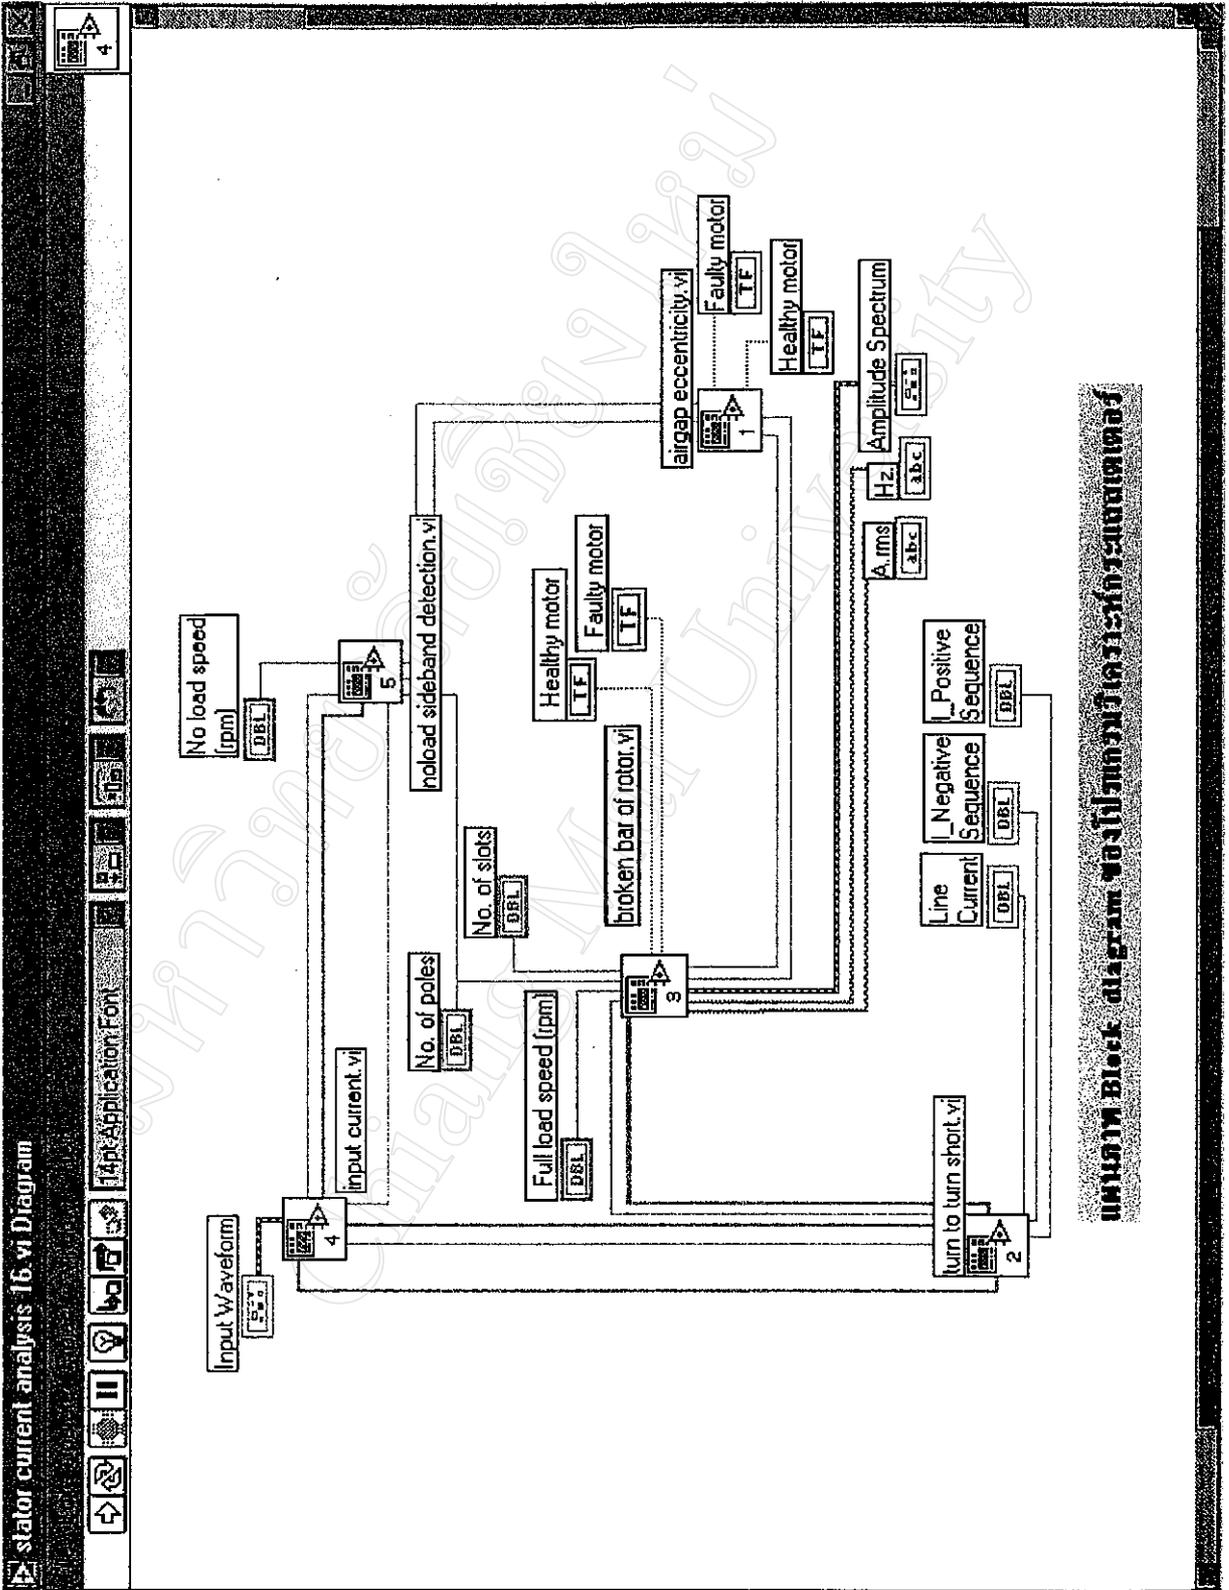
Figure 16.10 MATLAB Block diagram for stator current analysis

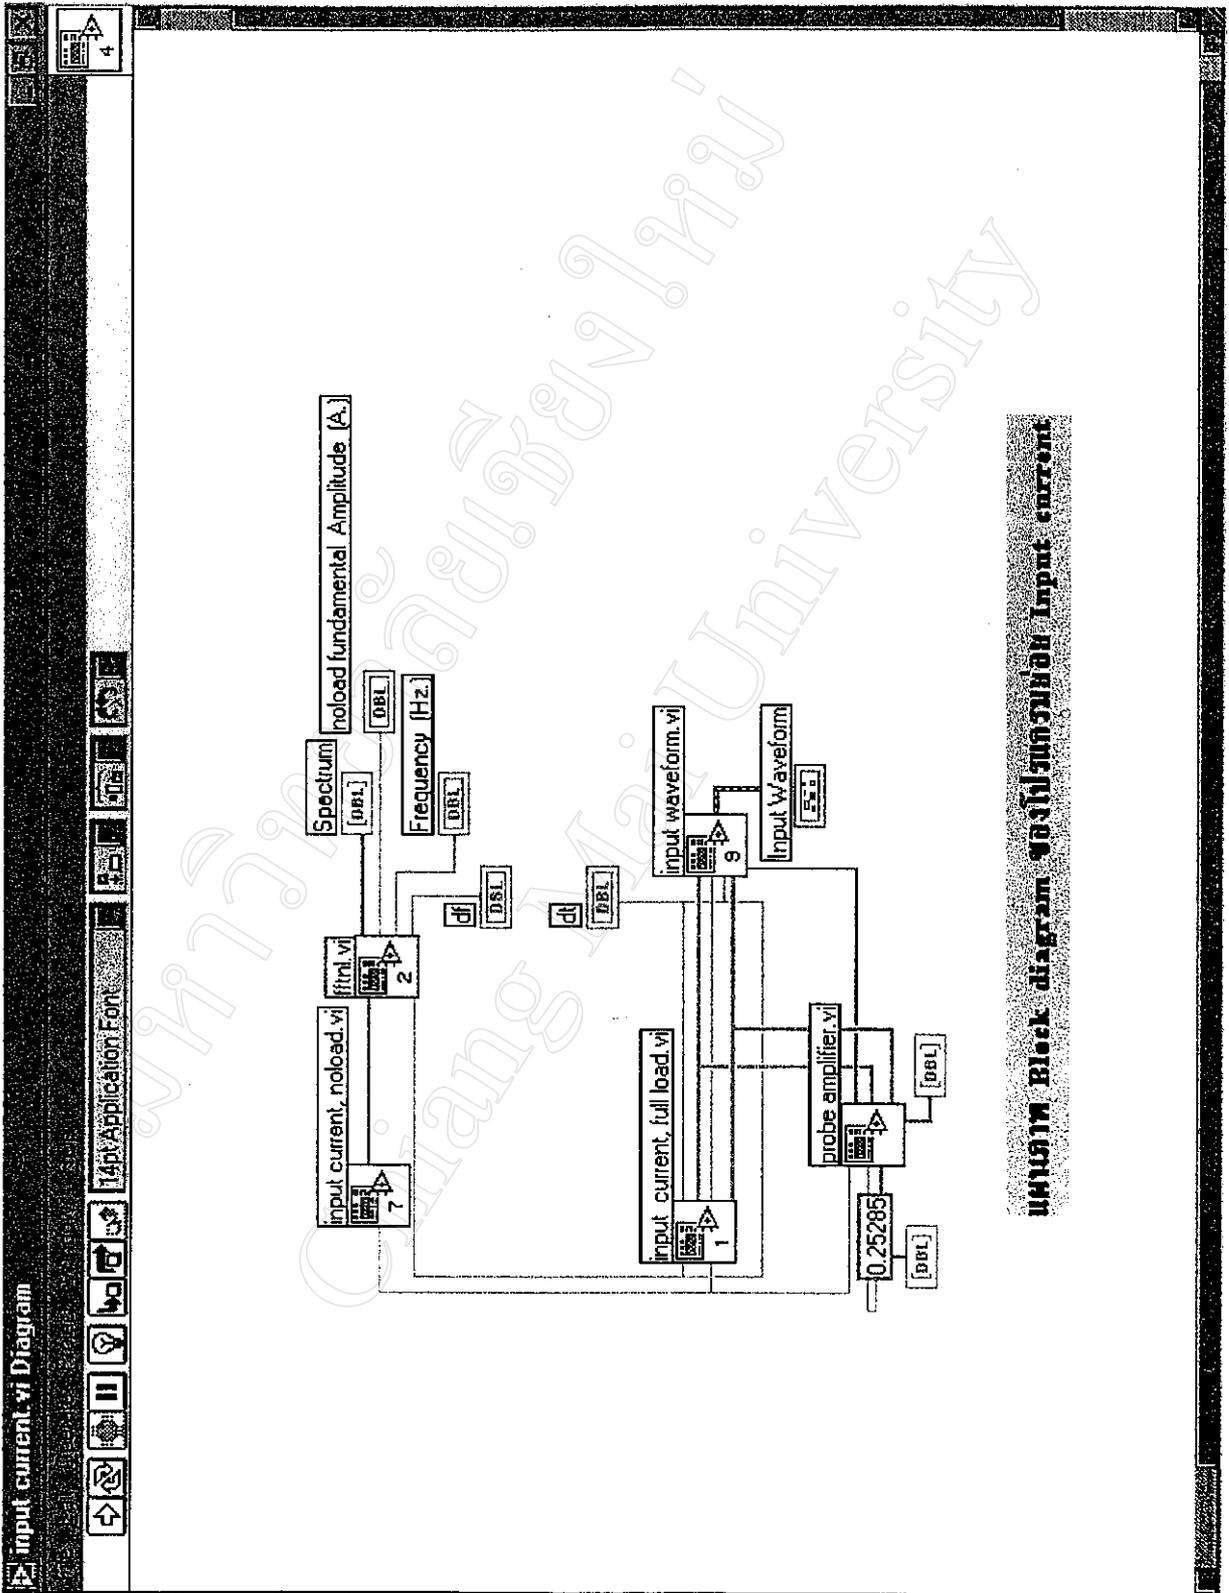
ภาพที่ 17 Block diagram ของโปรแกรมวัด Input current

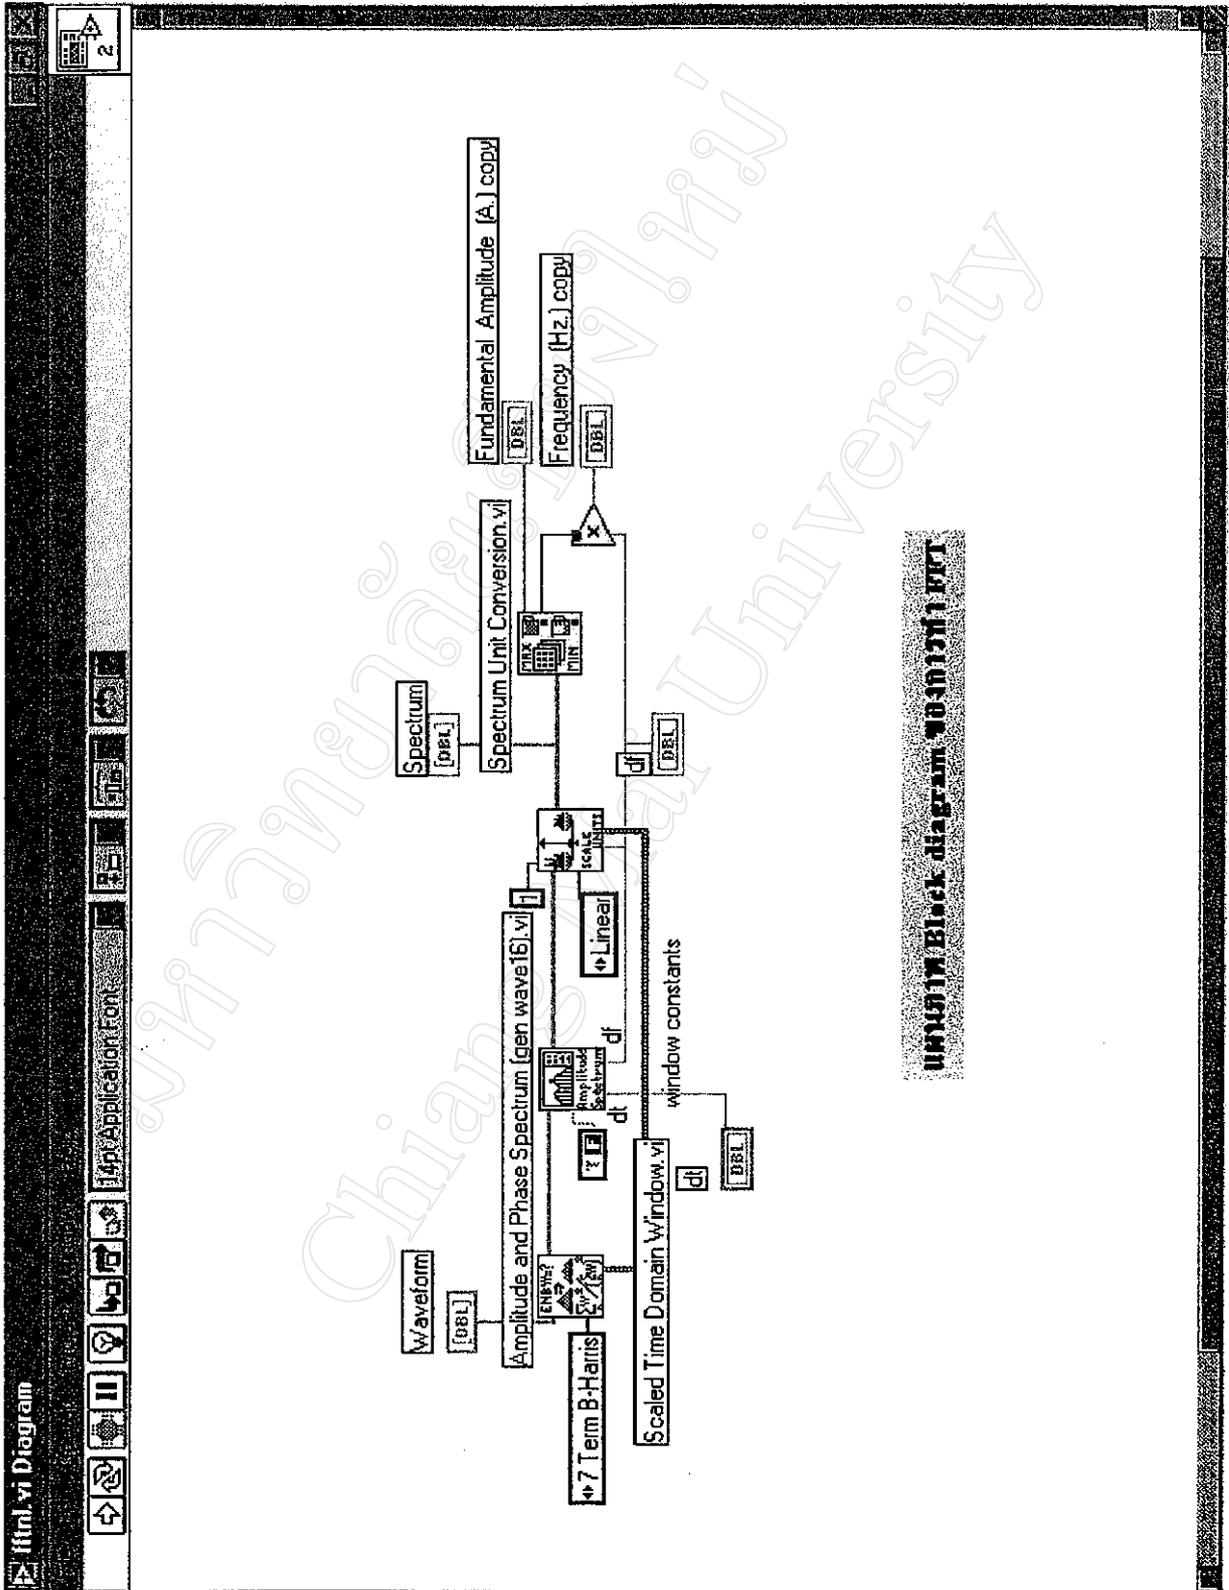
Figure 10-17: Block diagram of the FFT

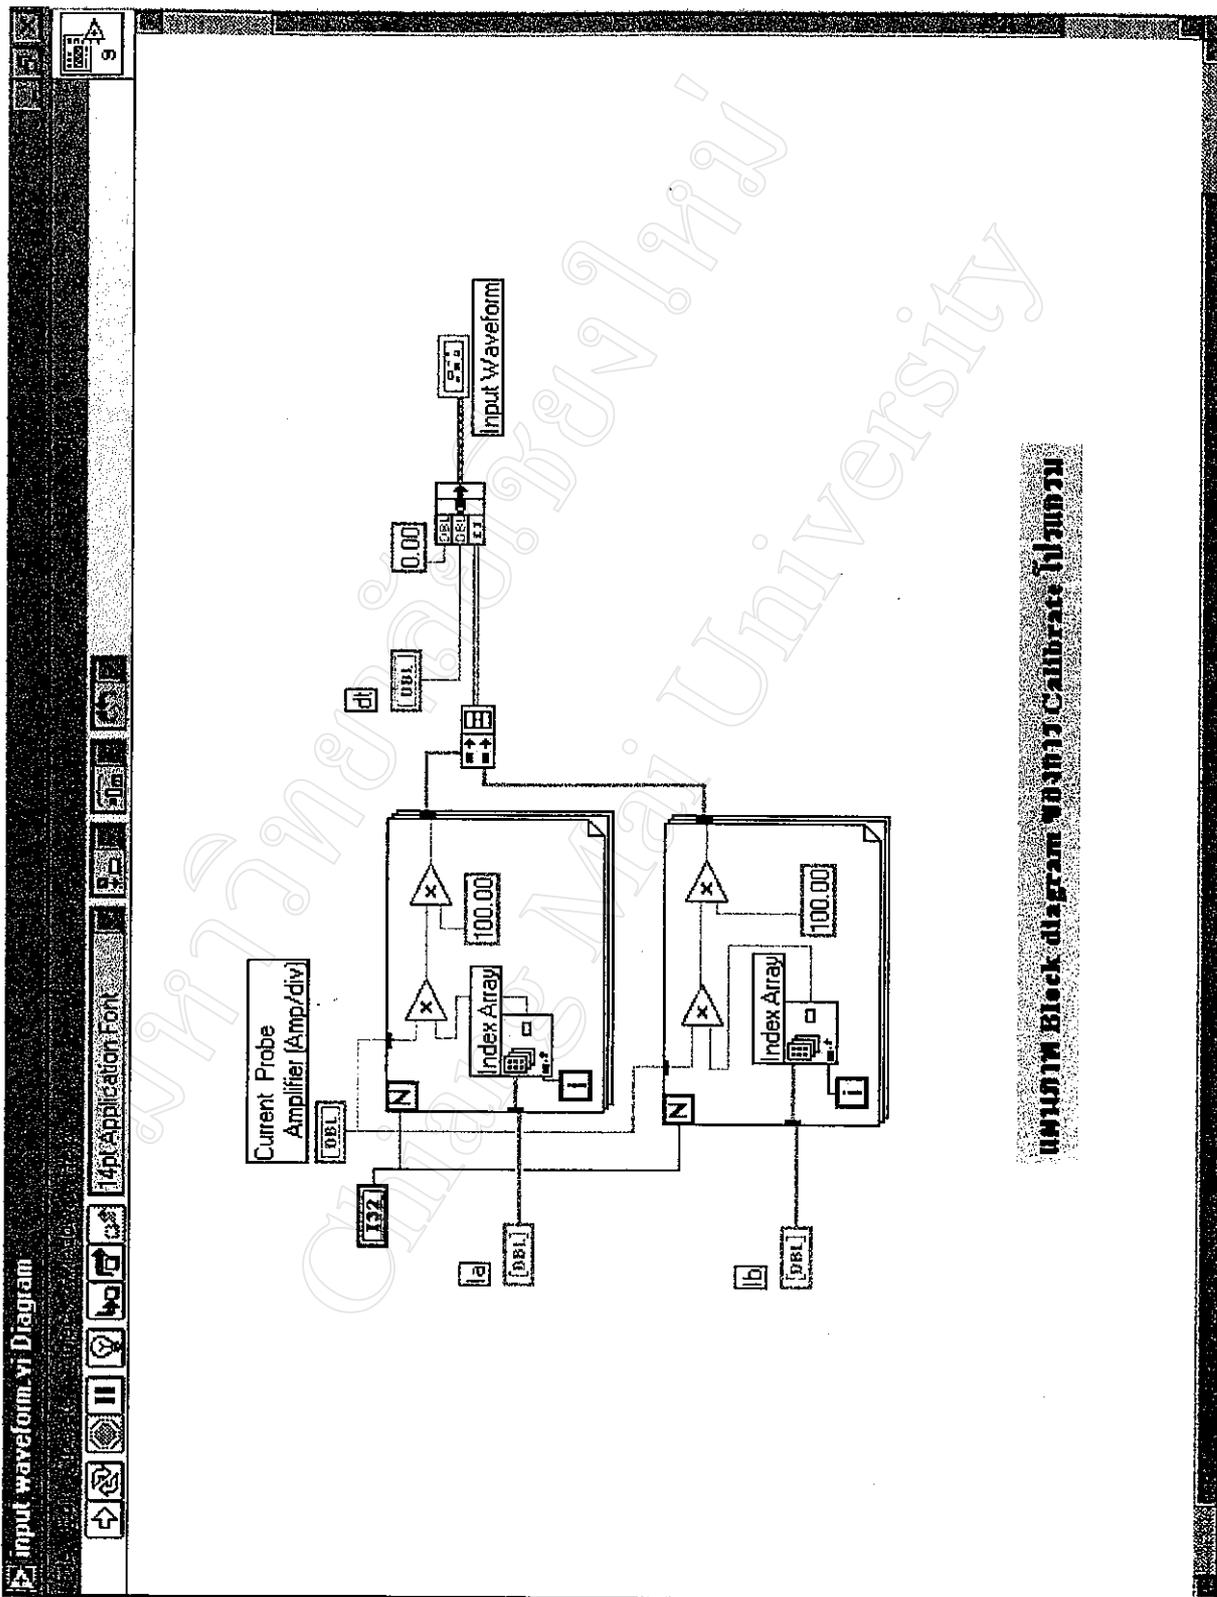
Figure 11-11 Block diagram showing calibration of the current probe

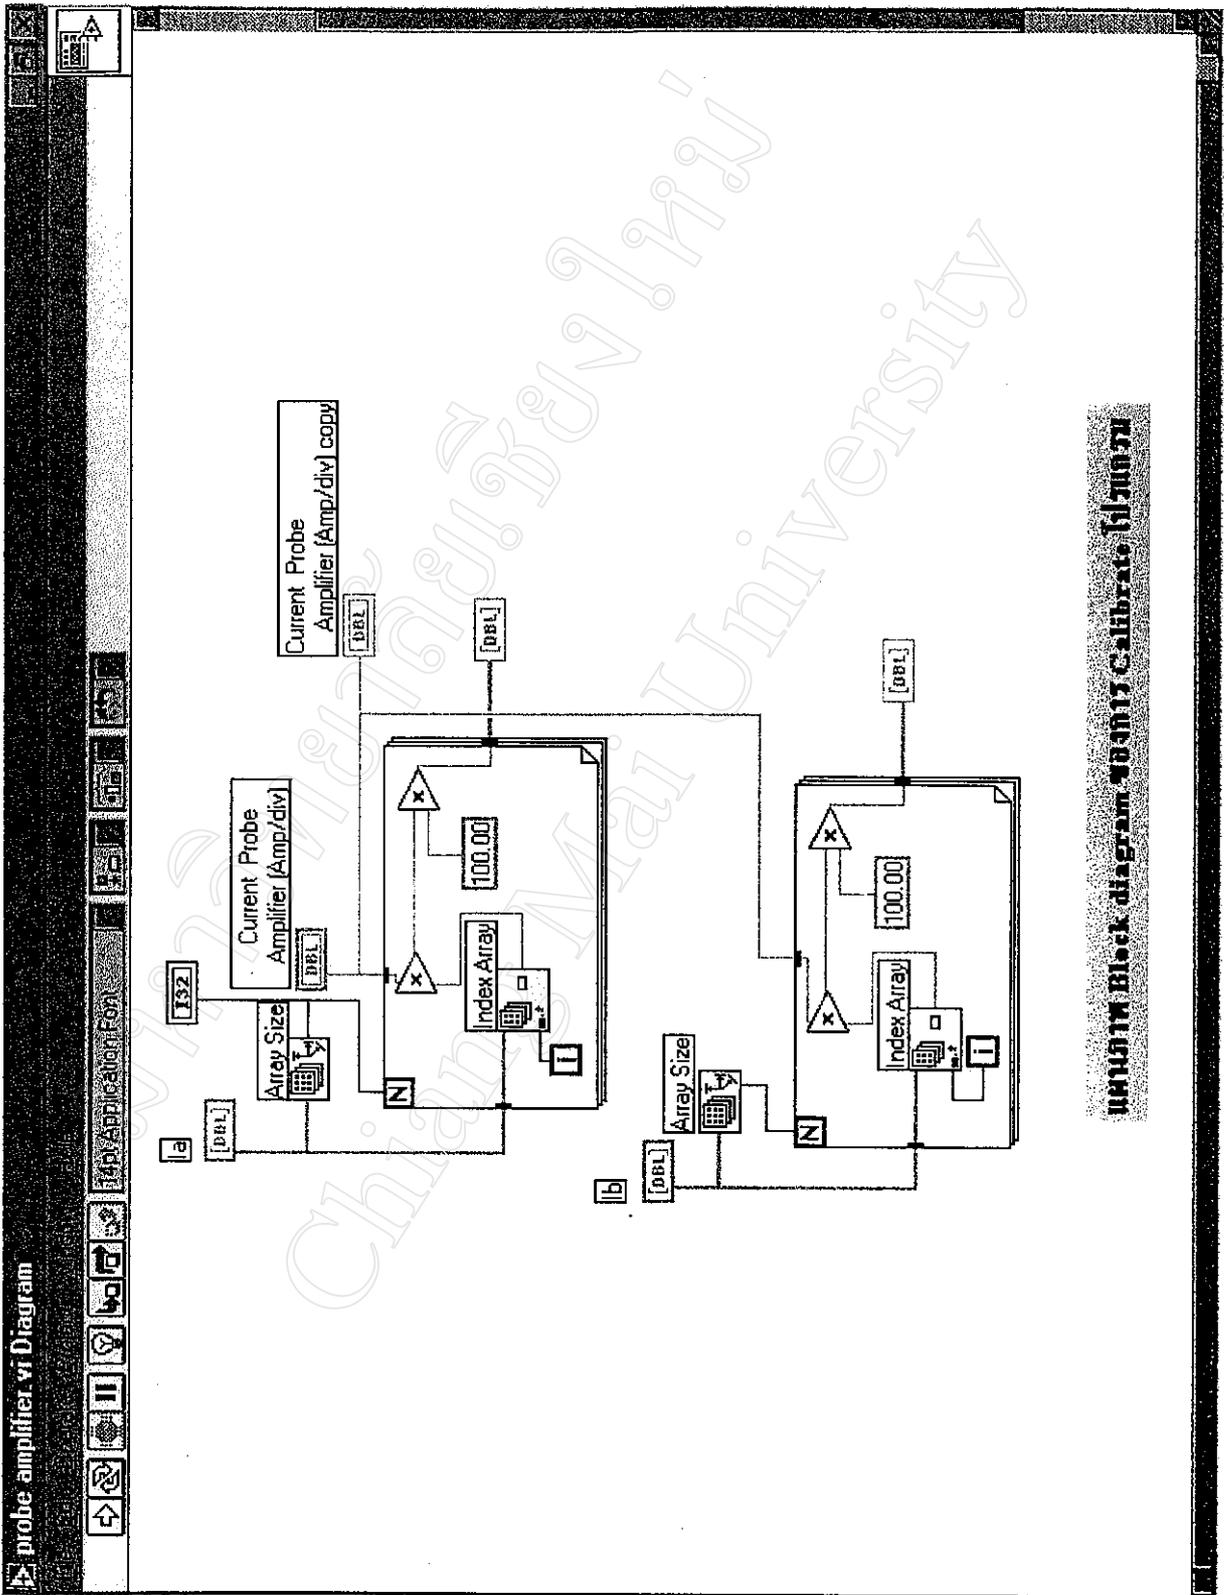
Figure 11.17 Block diagram of the current probe amplifier

(3) บ้อนกระแสของ Standard source 5 แอมป์ 50 เฮิร์ต แล้วทำการบันทึกข้อมูลกระแสลงในแผ่นดิสก์ แล้วทำการ Run โปรแกรมเพื่อดูว่าค่ากระแสที่วัดได้มีค่าถูกต้องหรือไม่ ถ้าไม่ถูกต้องสามารถทำการปรับโดยปรับที่ probe amplifier.vi เพื่อเป็นการชดเชยให้ได้ค่ากระแสที่ถูกต้อง

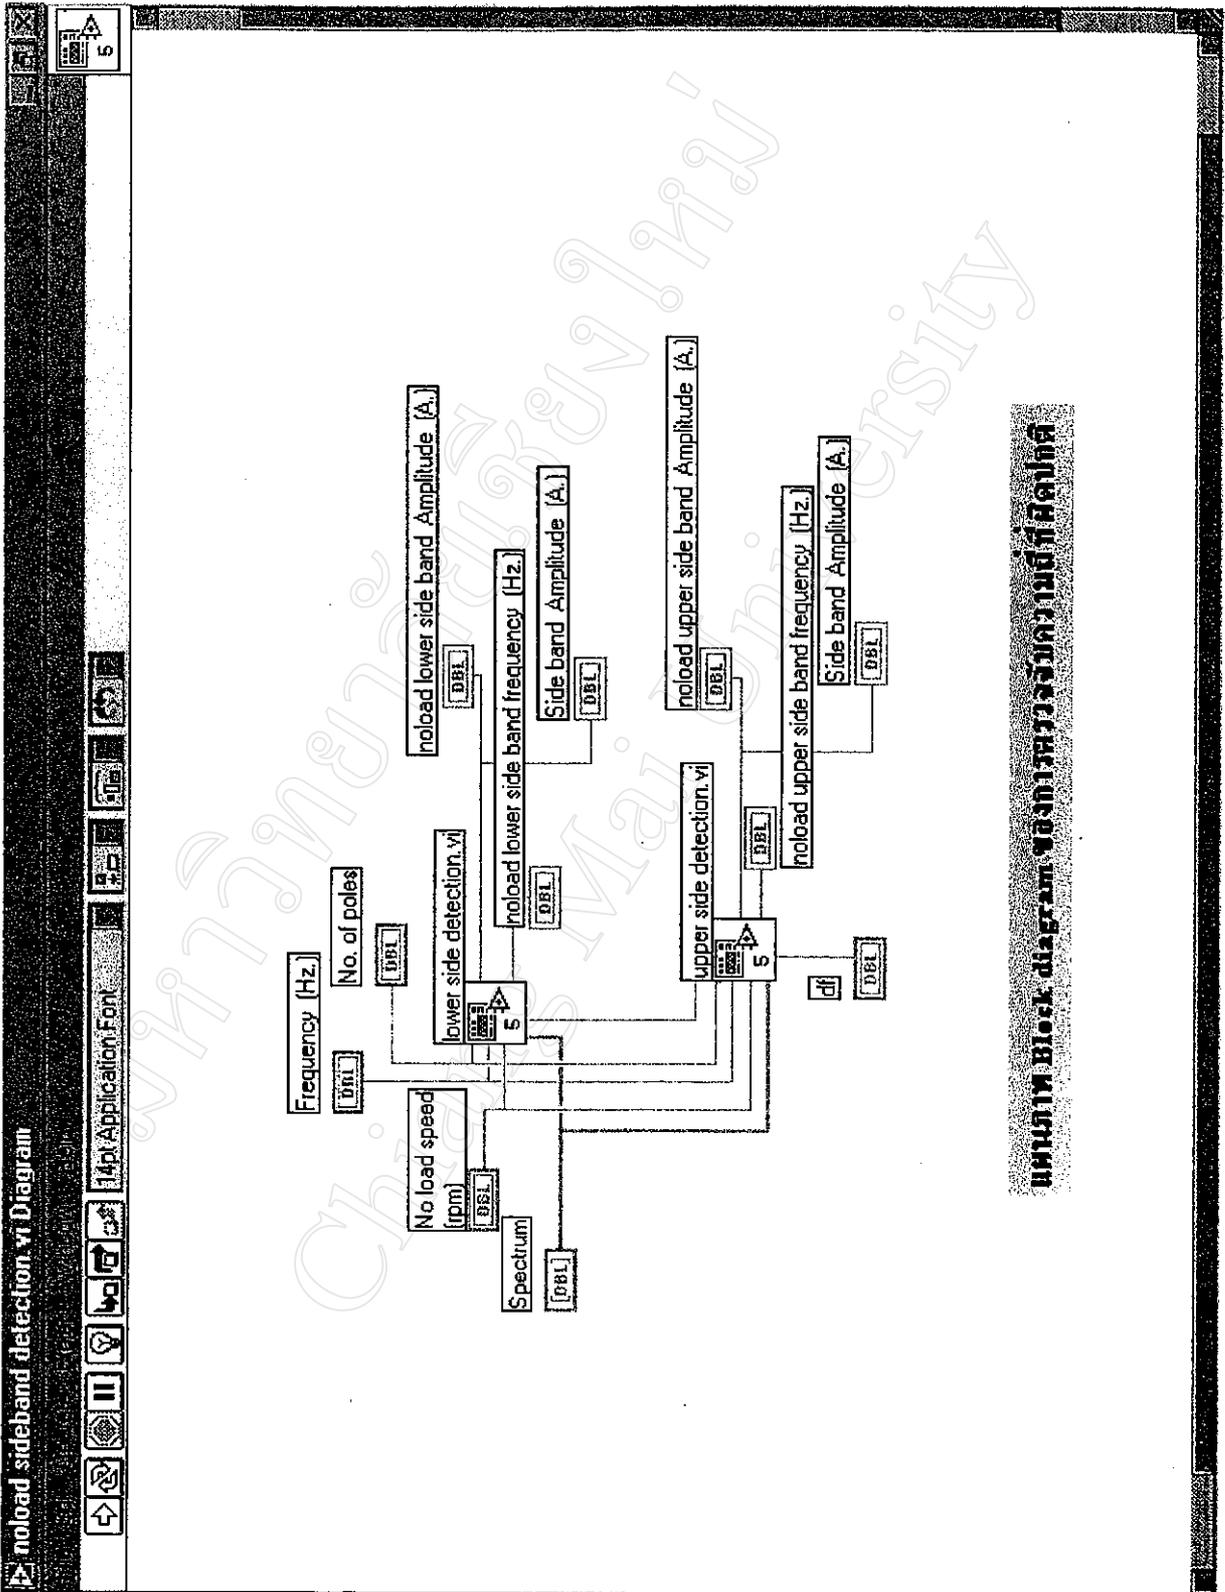
แผนภูมิ Block diagram ของโปรแกรมวัดความเร็วที่โหลดฟรี

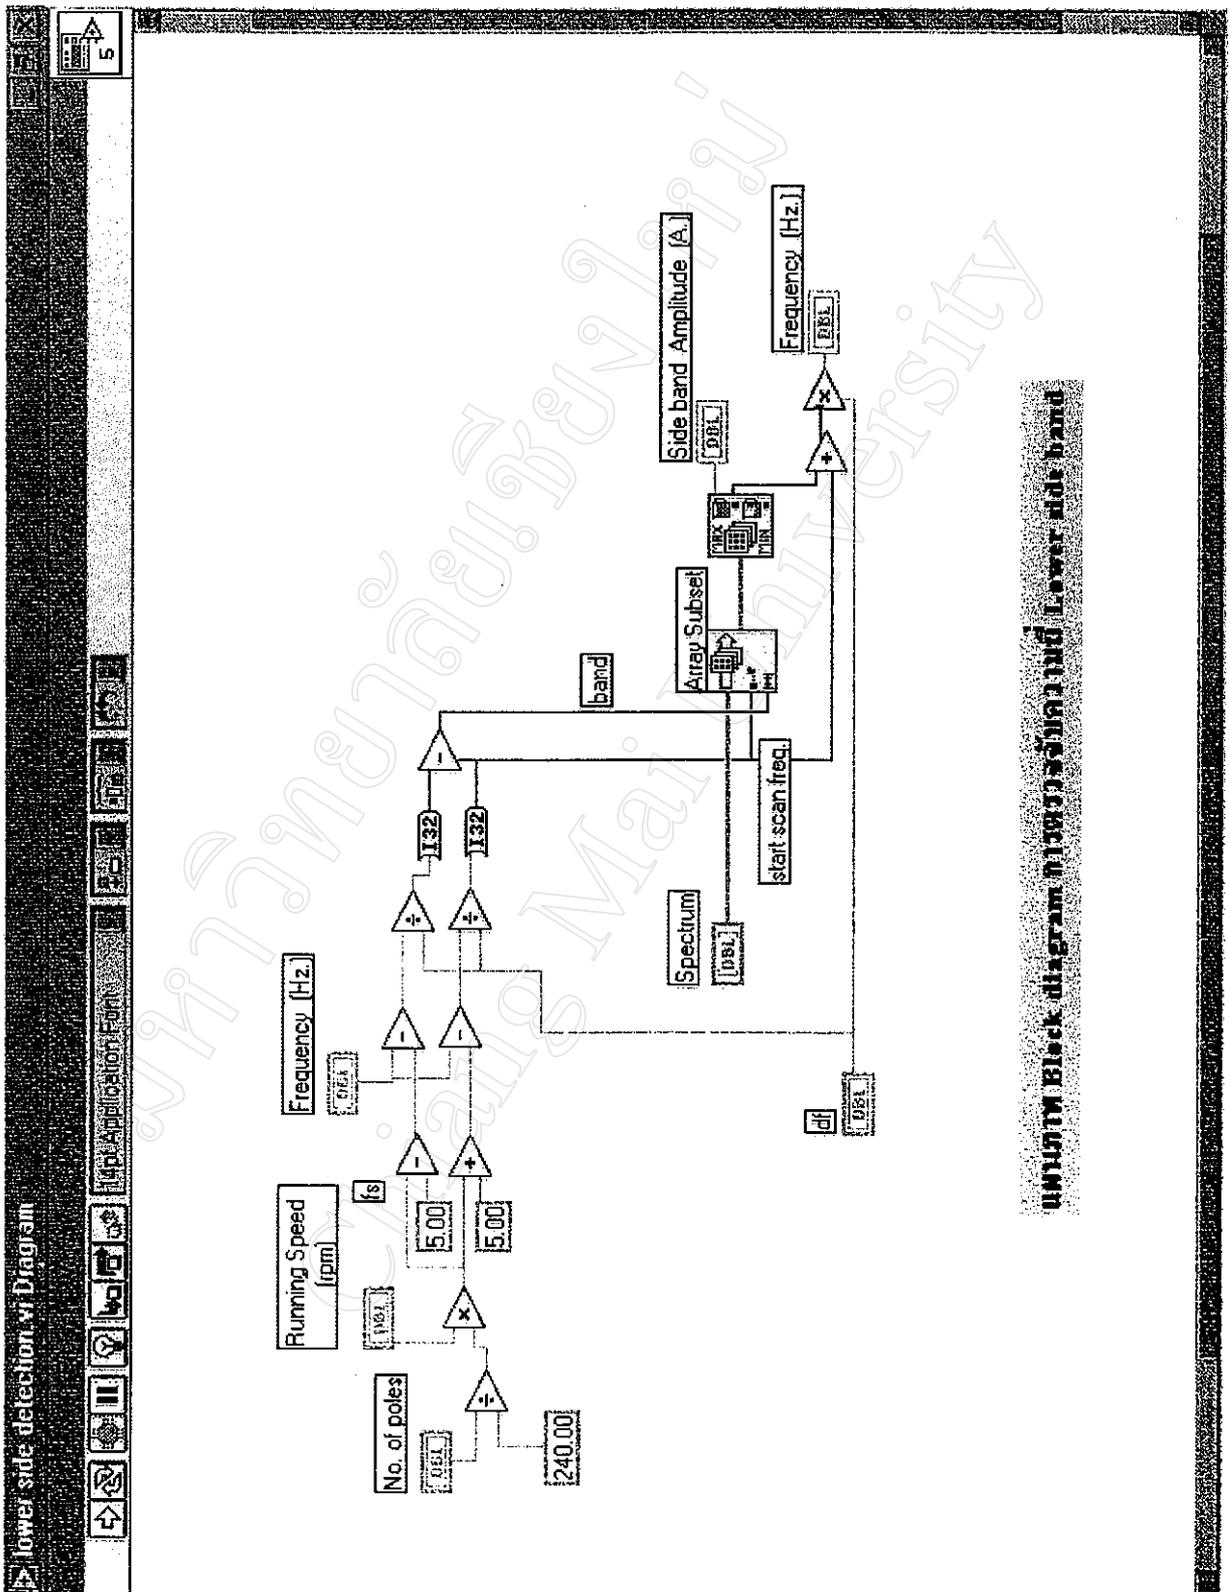
Figure 10.10 MATLAB Block diagram of lower side detection and lower side band

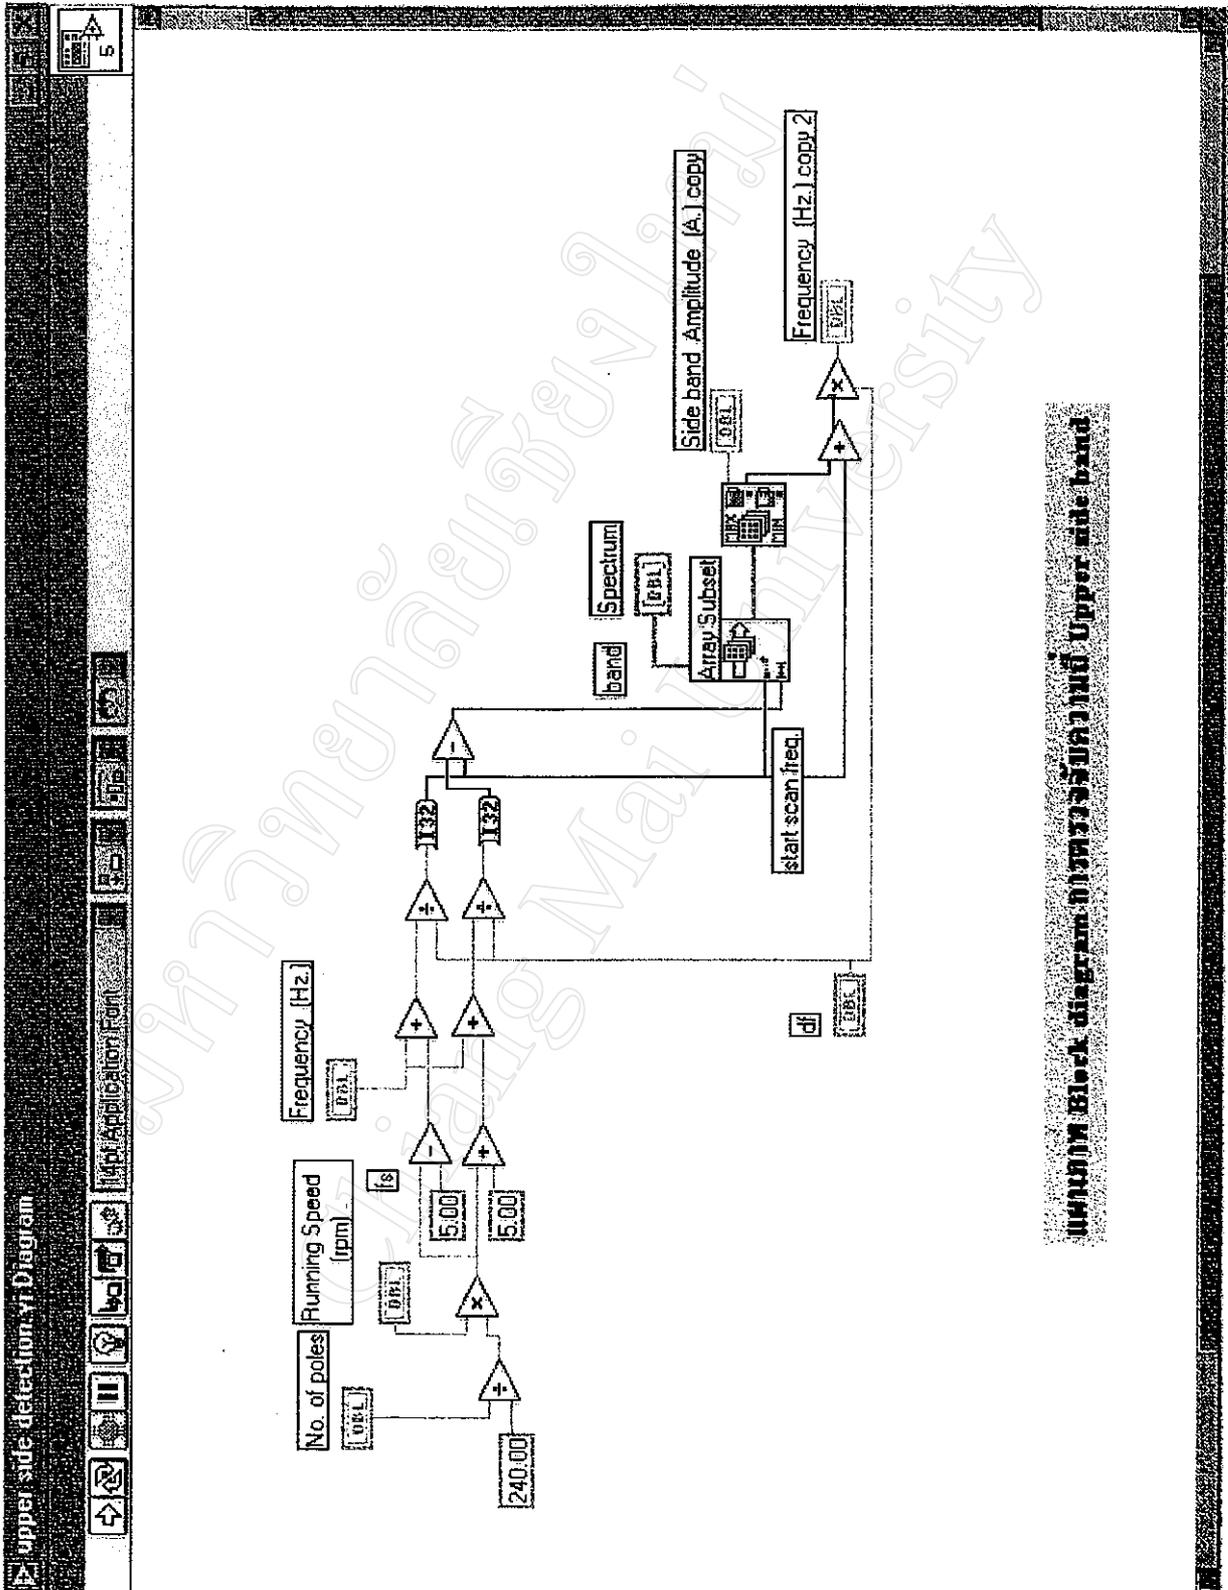
Upper side detection.vi Diagram

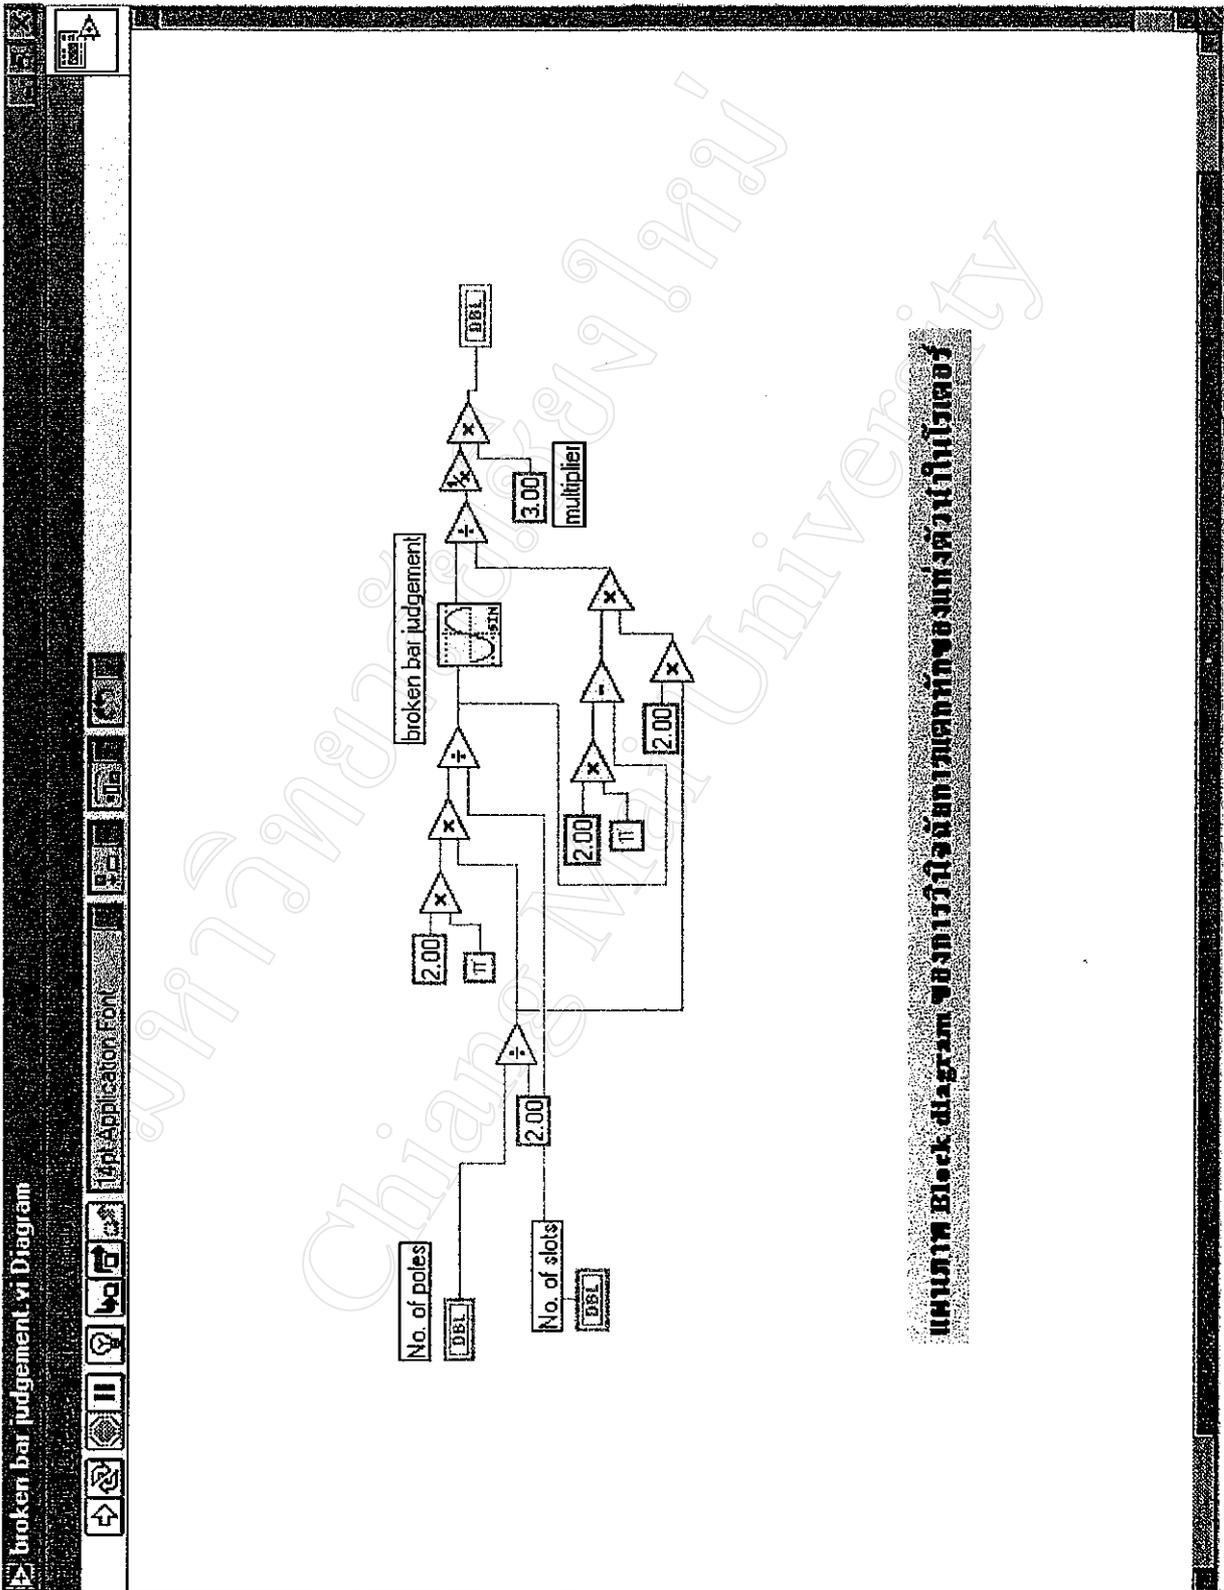
แผนภาพ Block diagram ของการวินิจฉัยการแตกหักของแท่งตัวนำในโรเตอร์

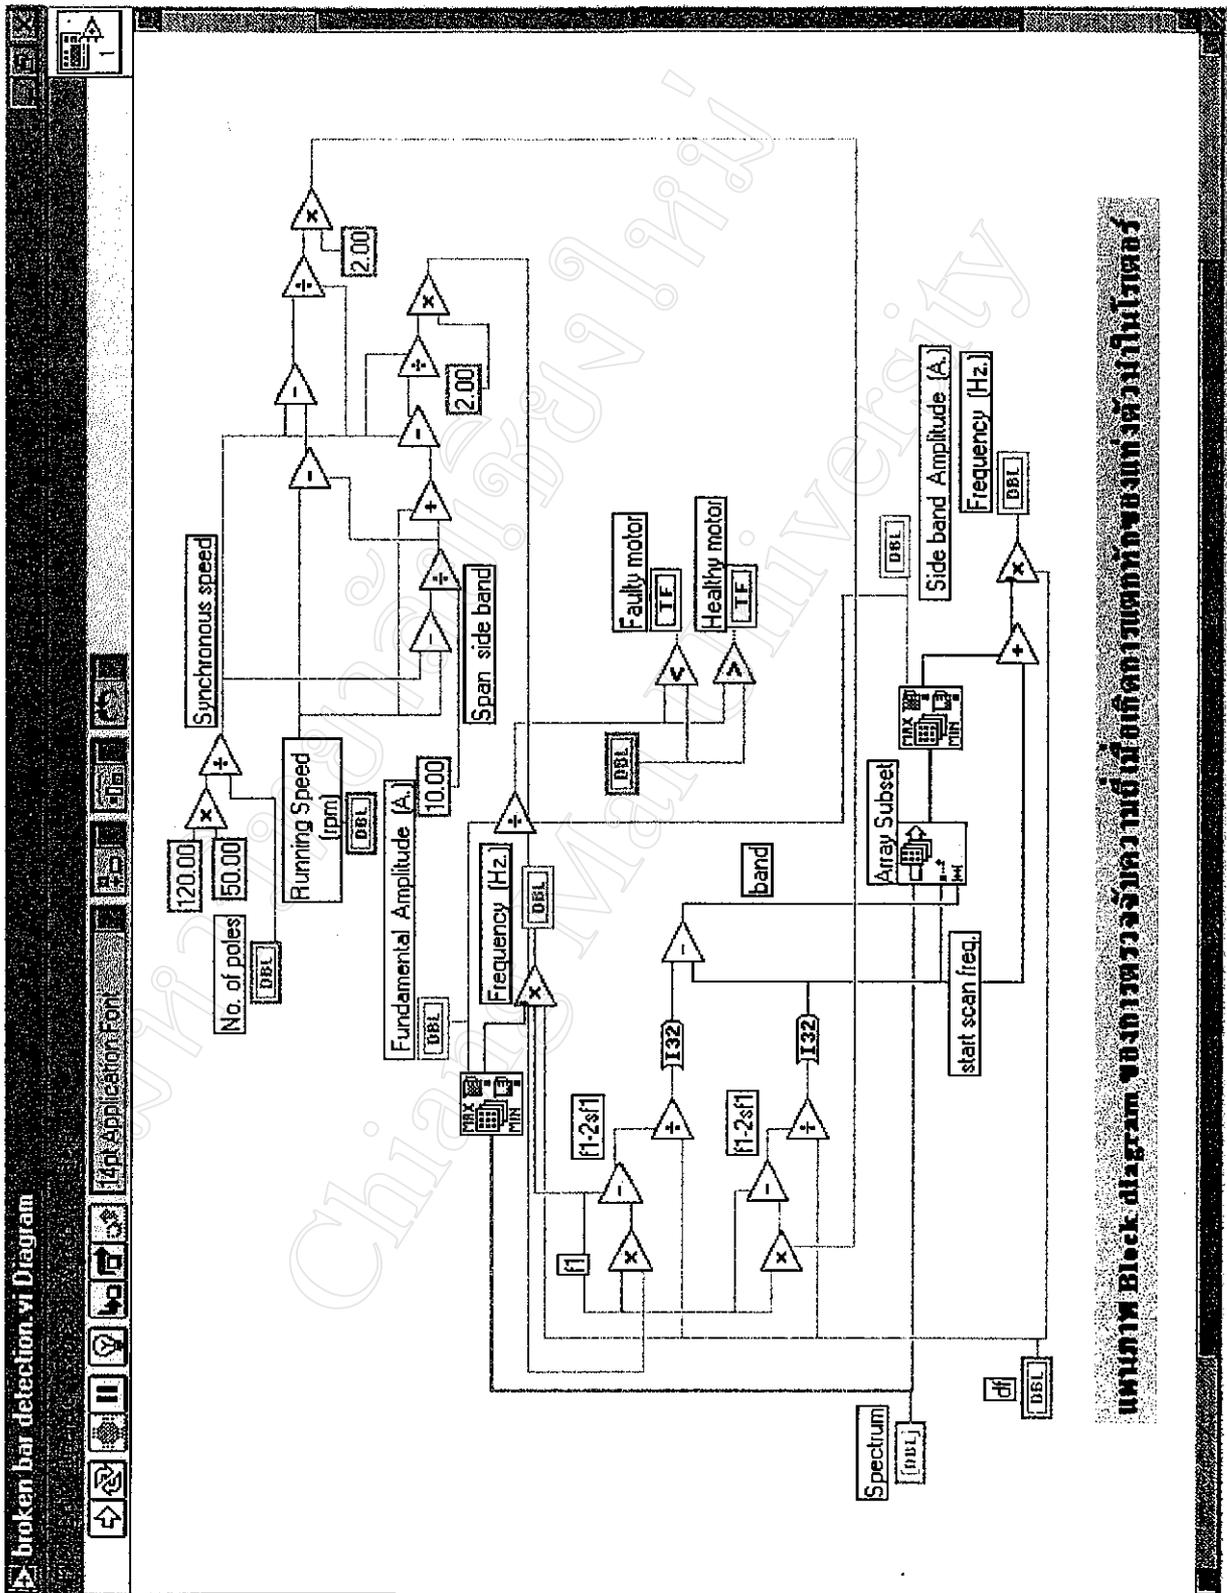
แผนภาพ Block diagram ของการตรวจวัดความถี่ เมื่อเกิดการแตกหักของมอเตอร์ในรูปของ

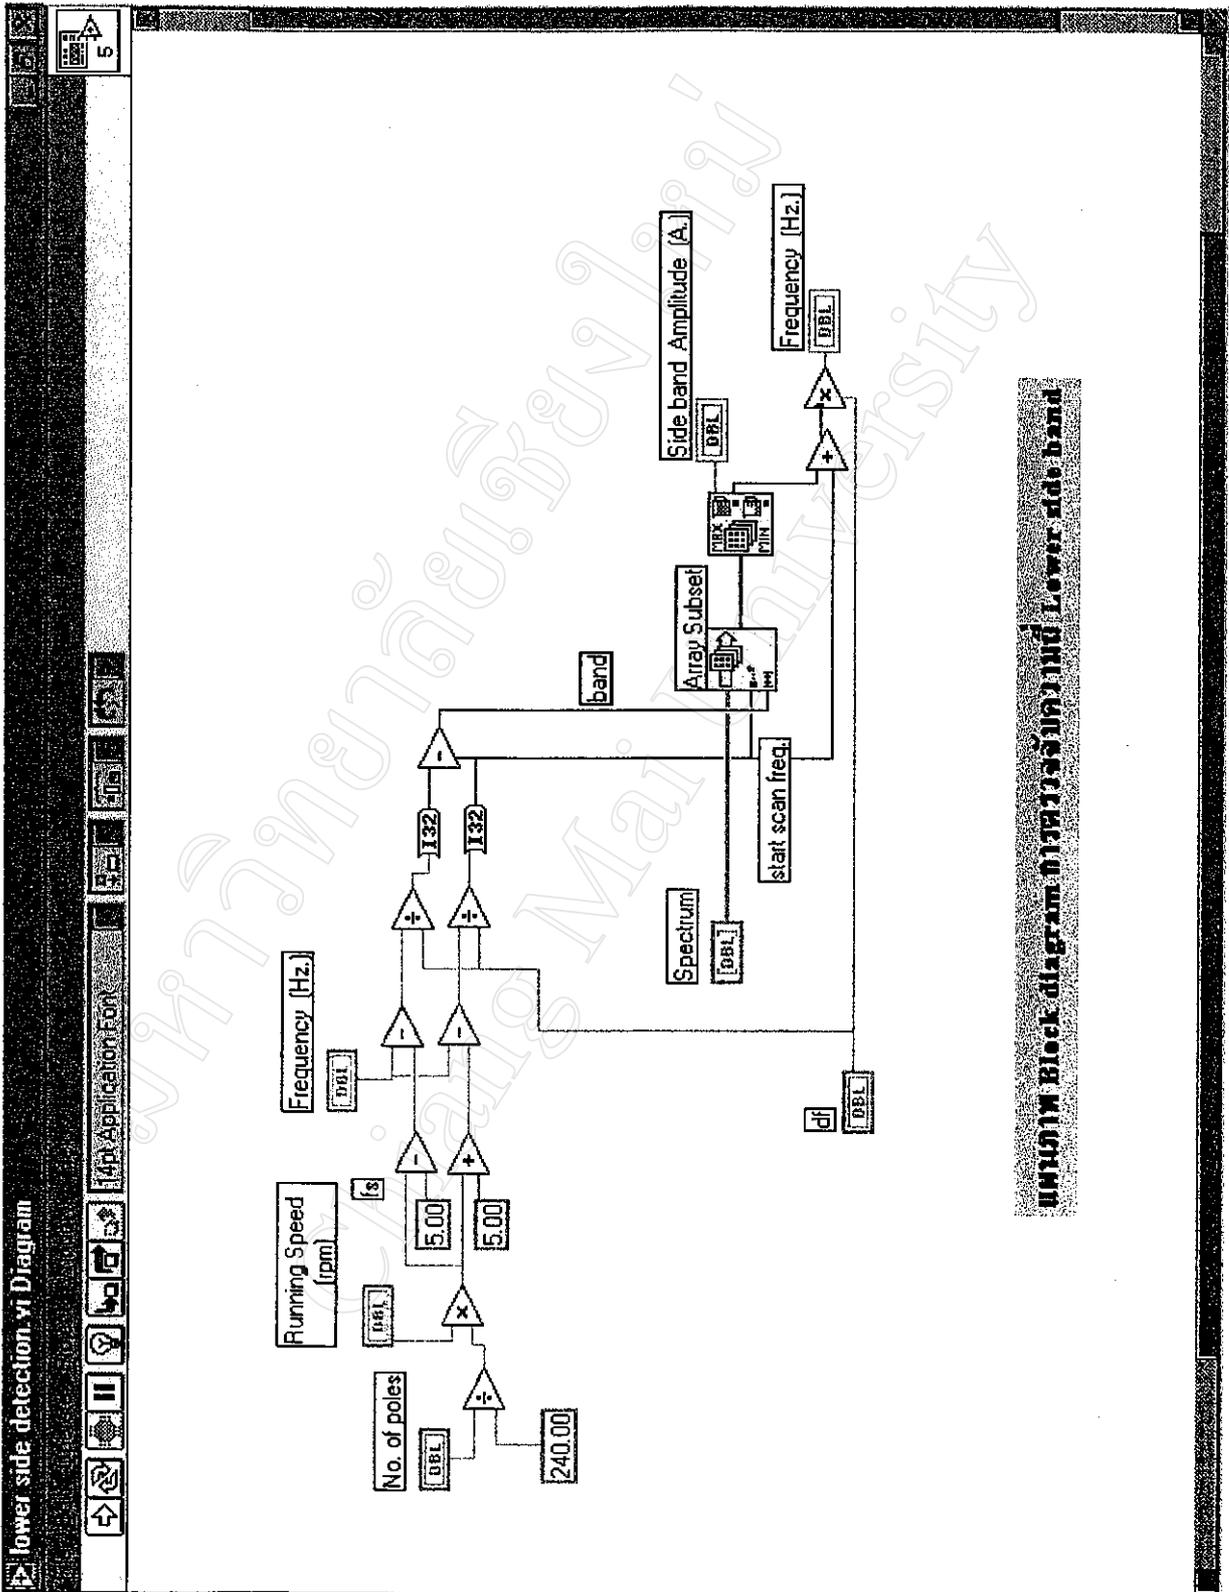
Figure 10.10 Block diagram of the lower side band
