Front Panel และ Block Diagram ของโปรแกรมวิเคราะห์กระแสเตเตอร์

เพื่อตรวจจับความผิดปกติของมอเตอร์เหนี่ยวนำแบบ 3 เฟส

มหาวิทยาลัยเชียงใหม่
Chiang Mai University

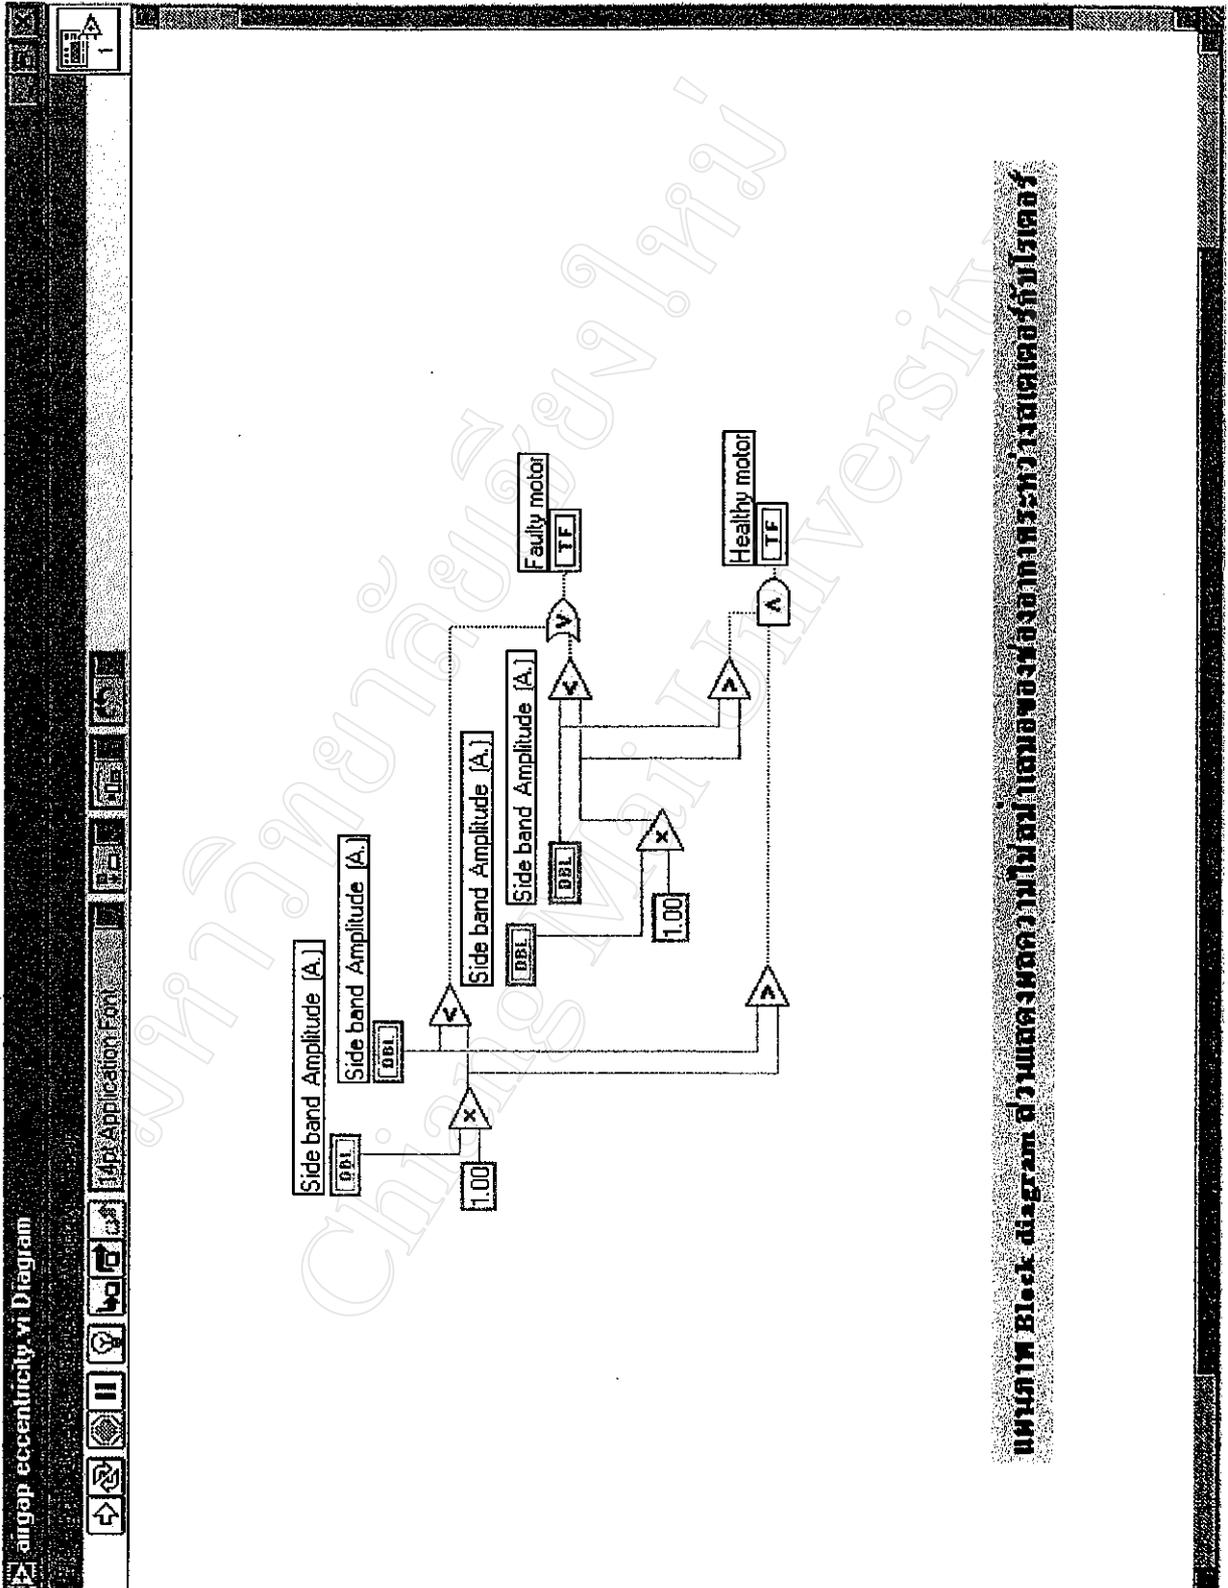
แผนภาพ Block diagram ที่คำนวณหาความแตกต่างของแอมพลิจูดของสัญญาณข้างต้นและเปรียบเทียบผลลัพธ์

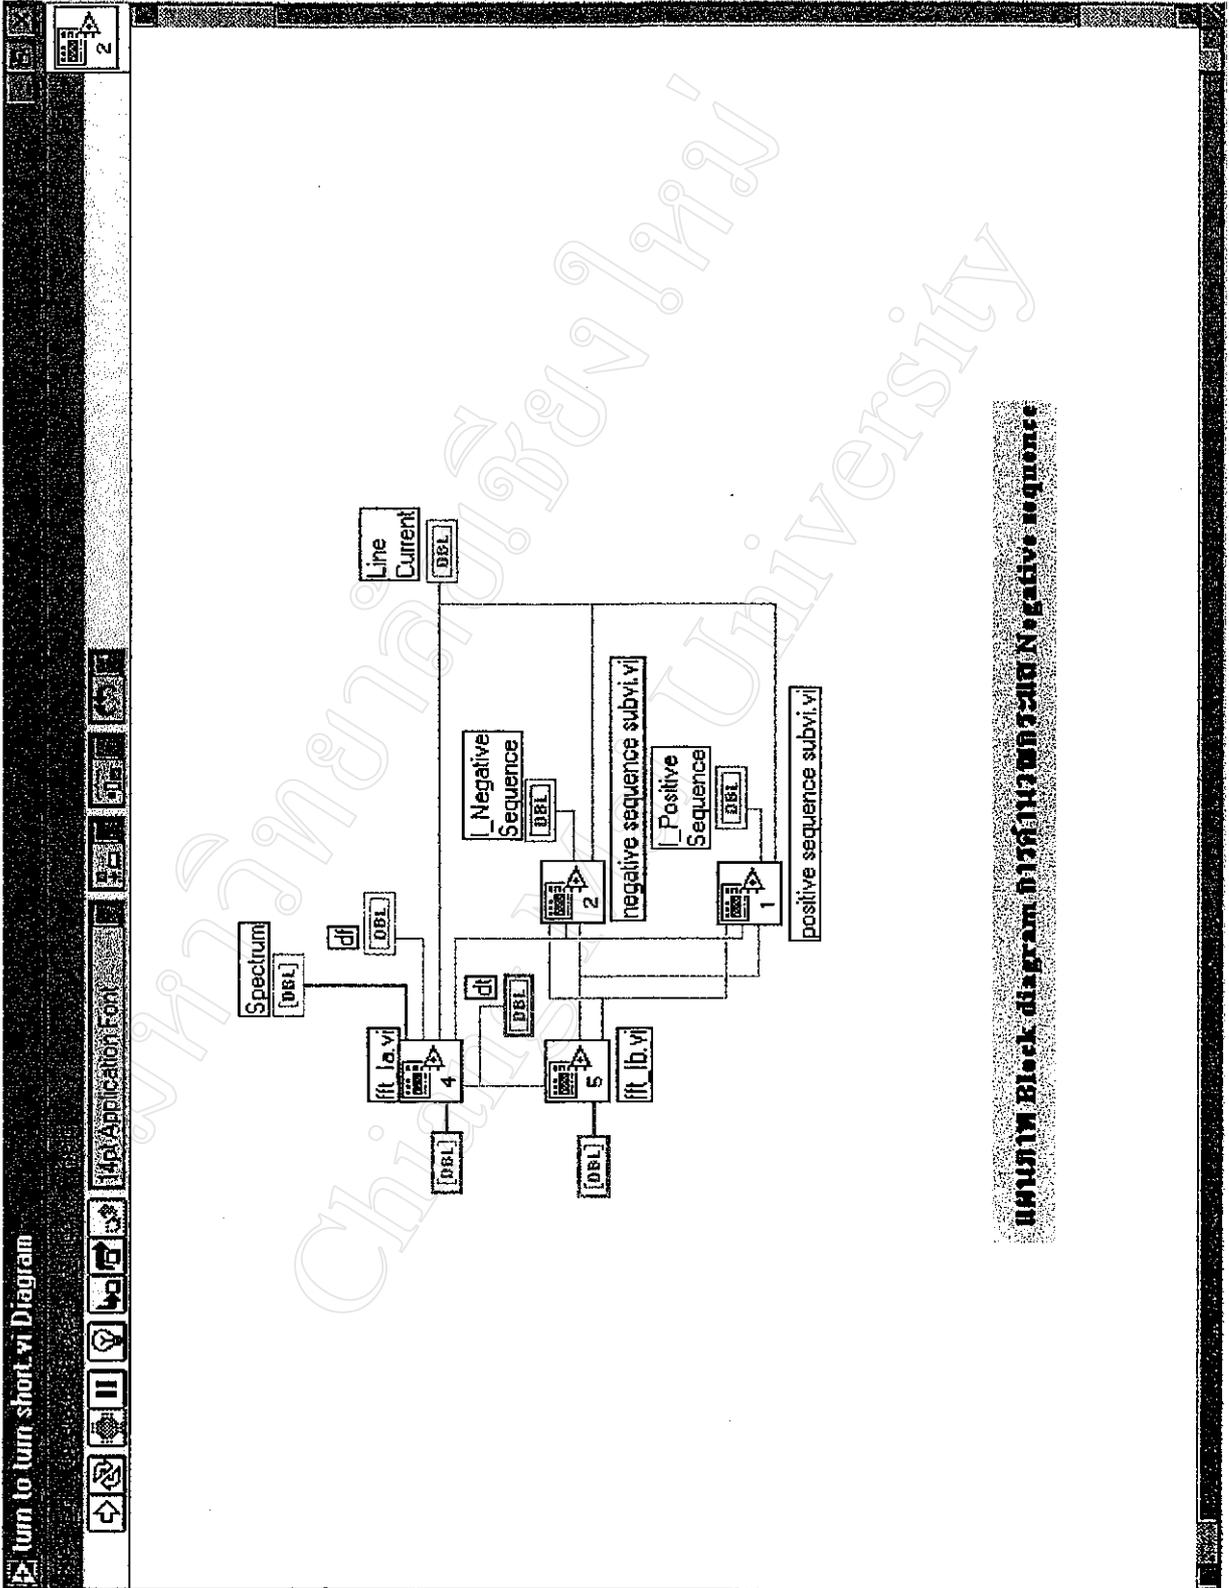
แผนภูมิ Block diagram ของการวิเคราะห์ Negative sequence

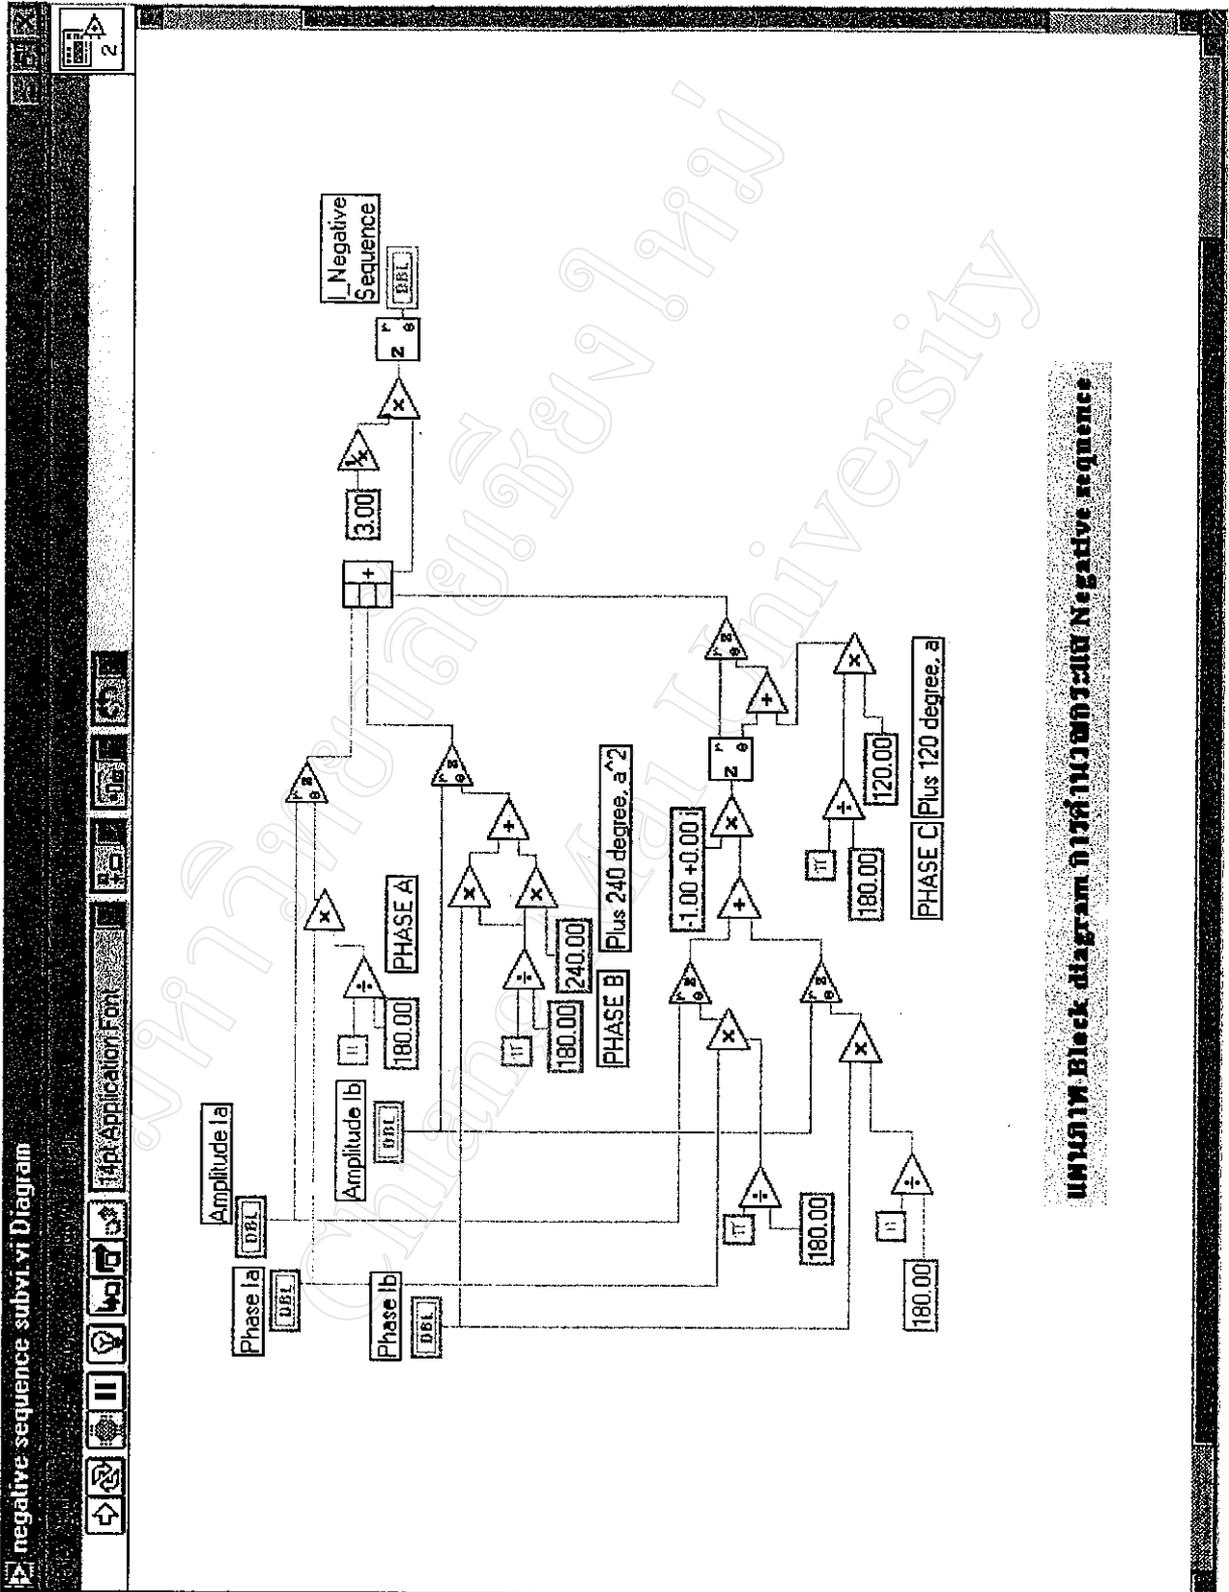
negative sequence subvi.vi Diagram

แบบที่ 10 Block diagram ที่สร้างแบบจำลอง Negative sequence

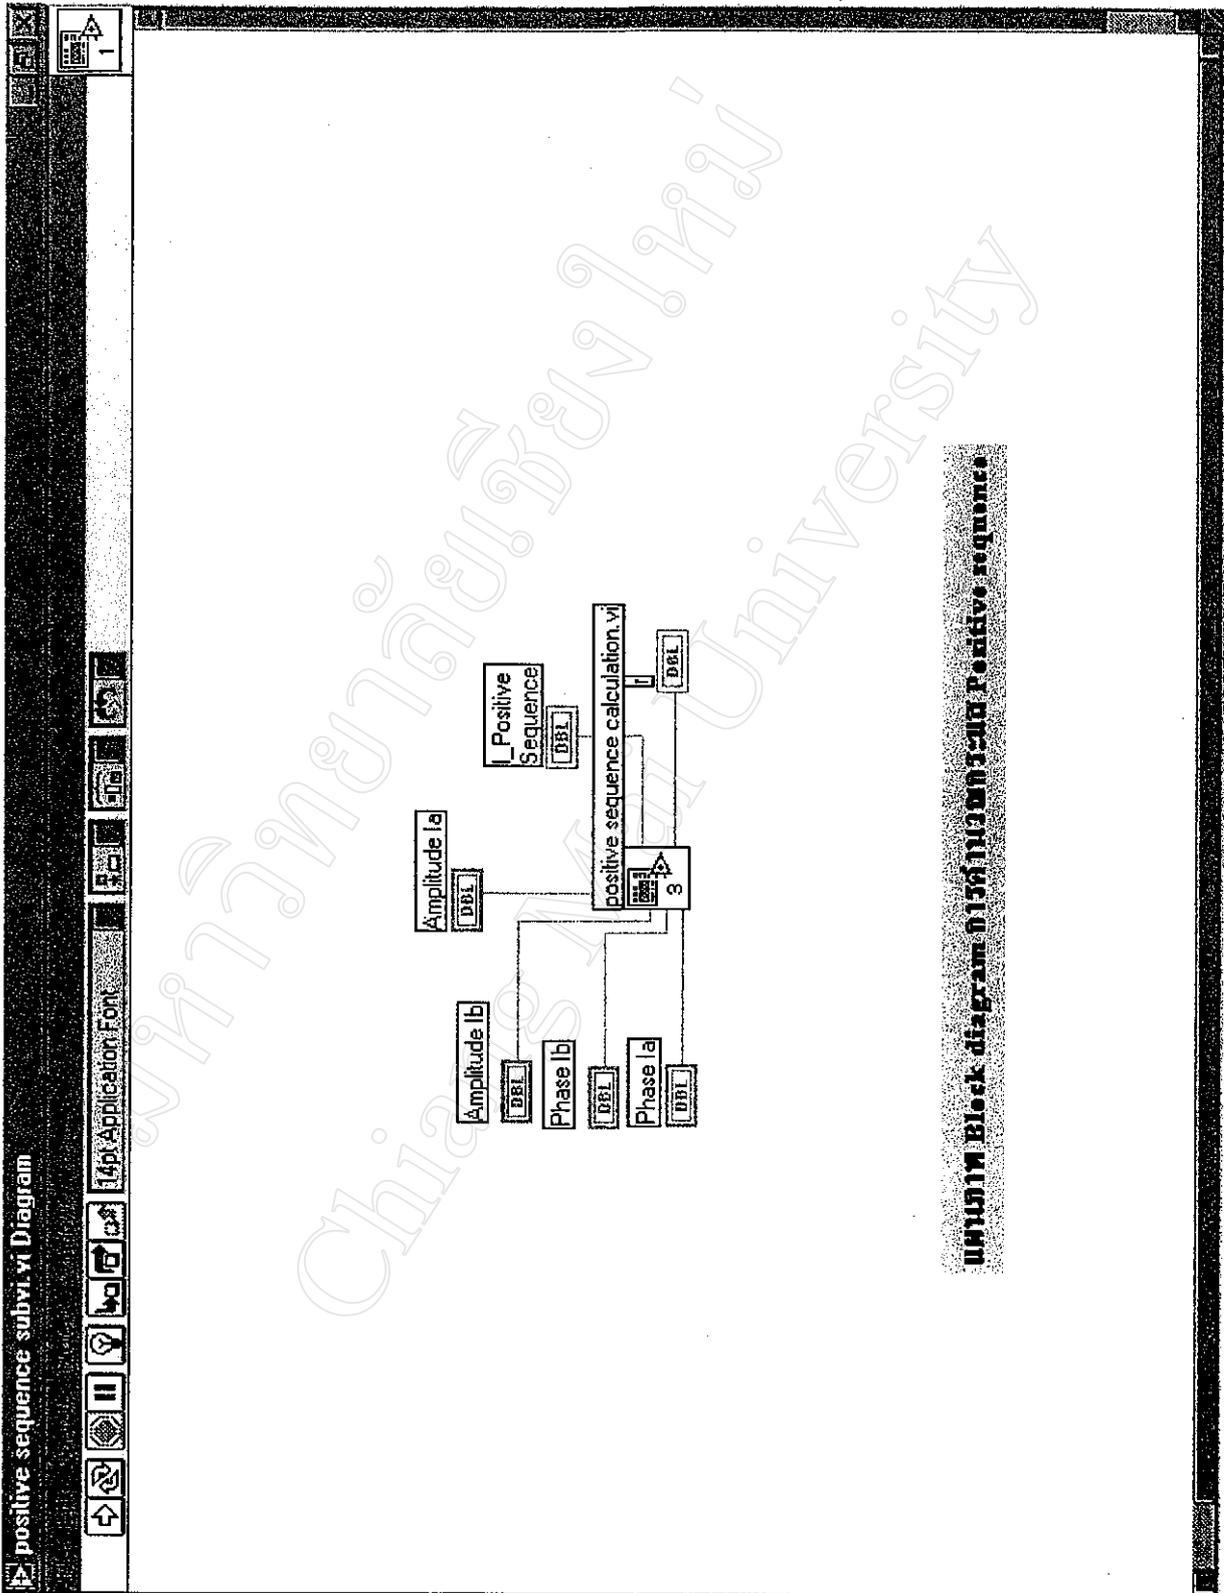
รูปที่ 11.11 Block diagram สำหรับการคำนวณหา Positive sequence

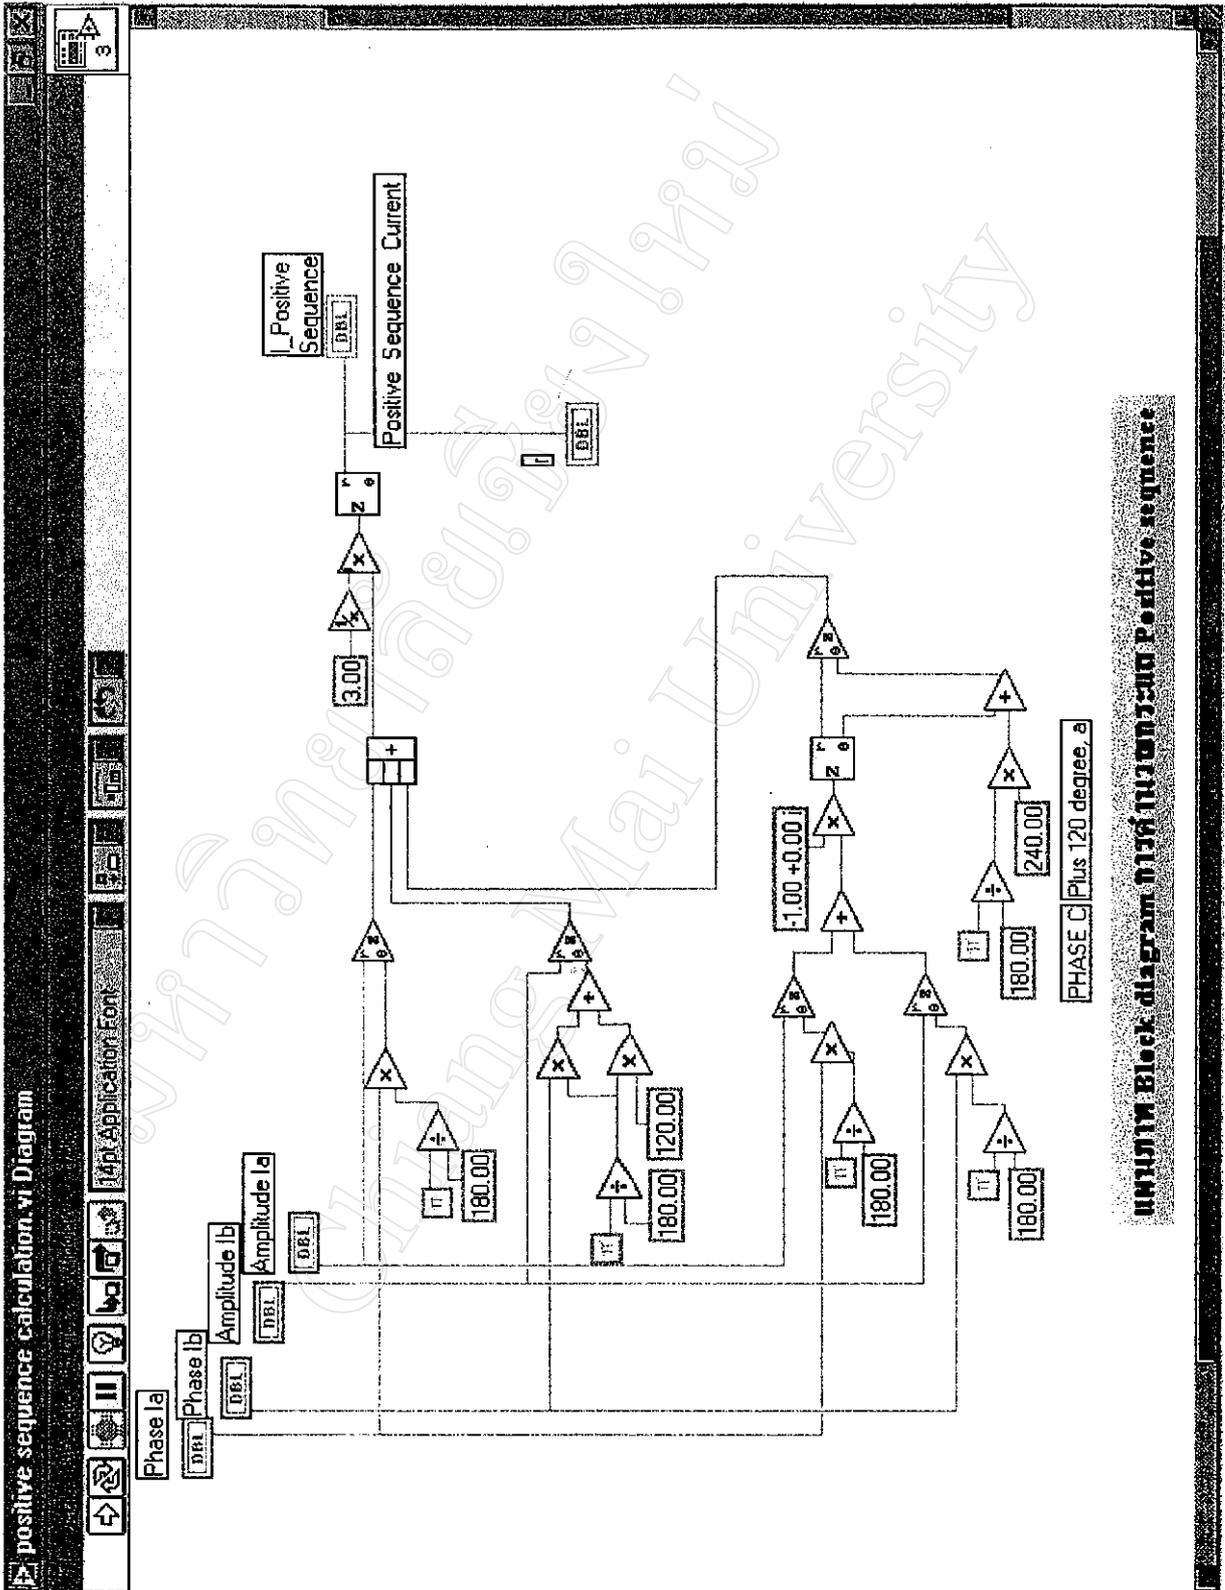
Figure 10.17 Block diagram of the positive sequence

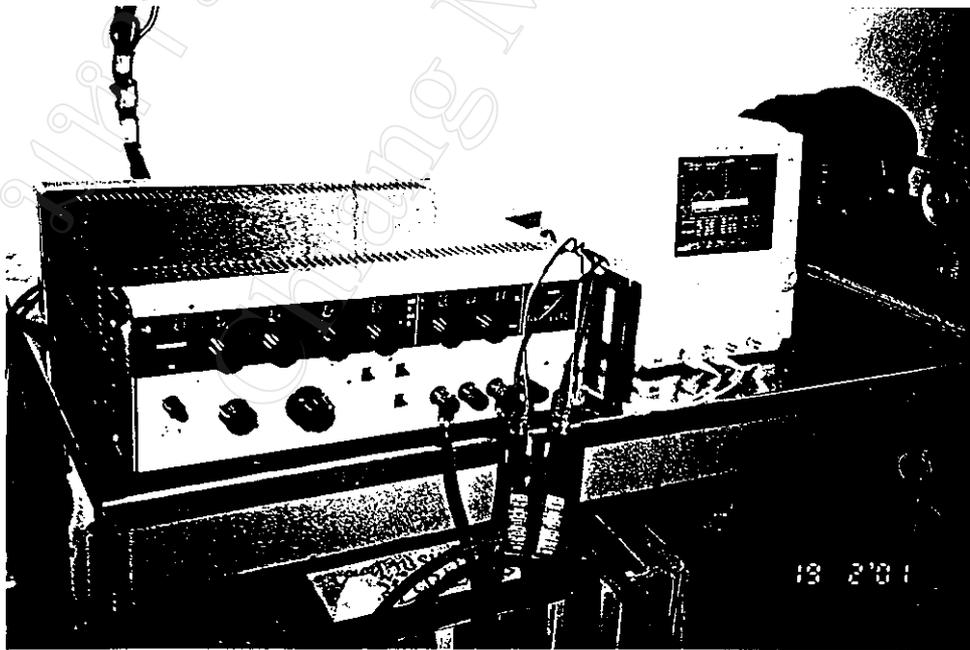
รูป ข-1 การทดสอบความถูกต้องแม่นยำของตัวตรวจจับกระแสเตเตอร์

(1) ทดสอบความถูกต้องแม่นยำของตัวตรวจจับกระแสทั้ง 2 เฟสโดยใช้ Standard Current Voltage Source ของ YOKOGAWA รุ่น 2558 โดยความถูกต้องแม่นยำของตัวตรวจจับกระแสต้องน้อยกว่า ± 0.5 เปอร์เซ็นต์ ดังแสดงในรูป ข-1

(2) ปรับแต่งตัวต้านทานเพื่อให้ได้ค่าแรงดันขาออกที่ถูกต้องทั้ง 2 เฟส โดยปรับความถี่ในการสุมของคิิจิตอลลออสซิลโลสโคปเท่ากับ 2,000 ตัวอย่างต่อวินาที ค่าความต้านทานโดยประมาณมีค่าเท่ากับ 42 โอห์ม

(3) บ้อนกระแสของ Standard source 5 แอมป์ 50 เฮิร์ต แล้วทำการบันทึกข้อมูลกระแสลงในแผ่นดิสก์ แล้วทำการ Run โปรแกรมเพื่อดูว่าค่ากระแสที่วัดได้มีค่าถูกต้องหรือไม่ ถ้าไม่ถูกต้องสามารถทำการปรับโดยปรับที่ probe amplifier.vi เพื่อเป็นการชดเชยให้ได้ค่ากระแสที่ถูกต้อง

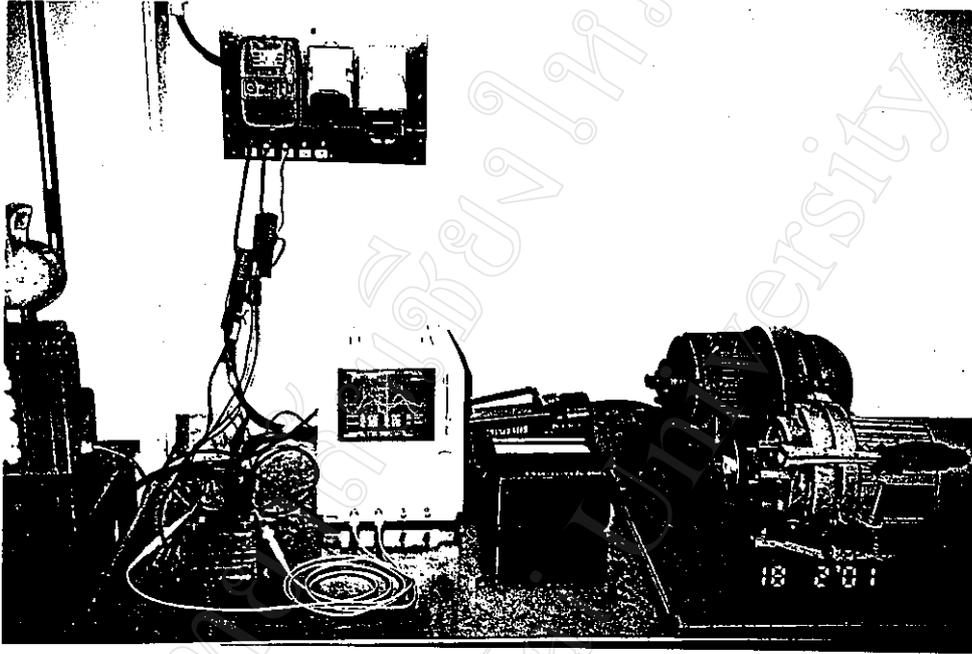
ค-1 การทดลองการใช้งานเครื่องมือวัดกระแสเตอร์ก่อนนำไปใช้งานจริง

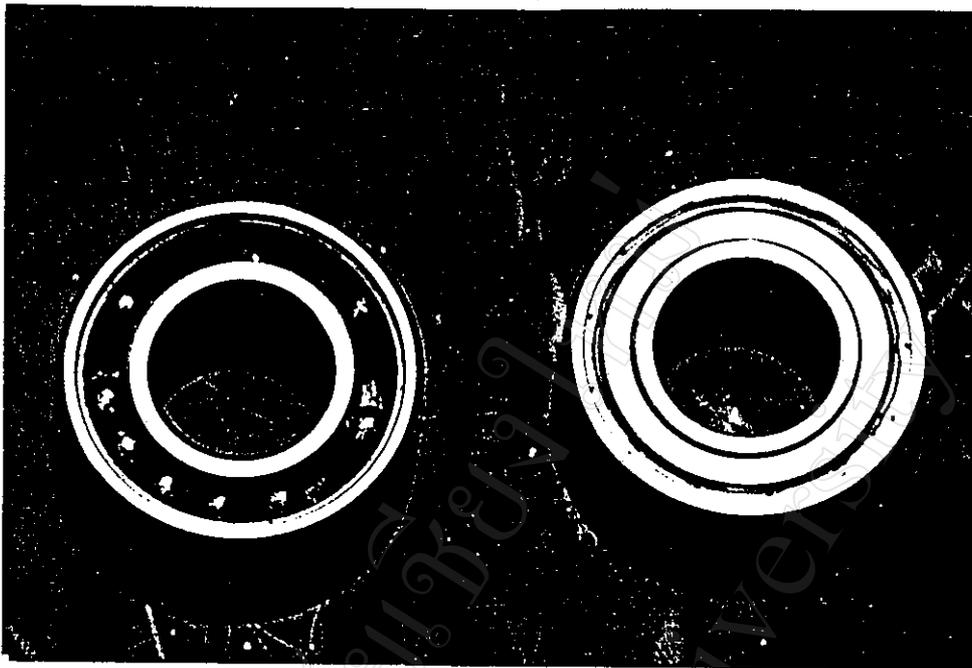
ค-3 รูปเปรียบเทียบแบริ่งเสียหายกับแบริ่งดีด้านหน้า
แบริ่งเบอร์ 6205 ใช้กับมอเตอร์ขนาด 2.2 กิโลวัตต์

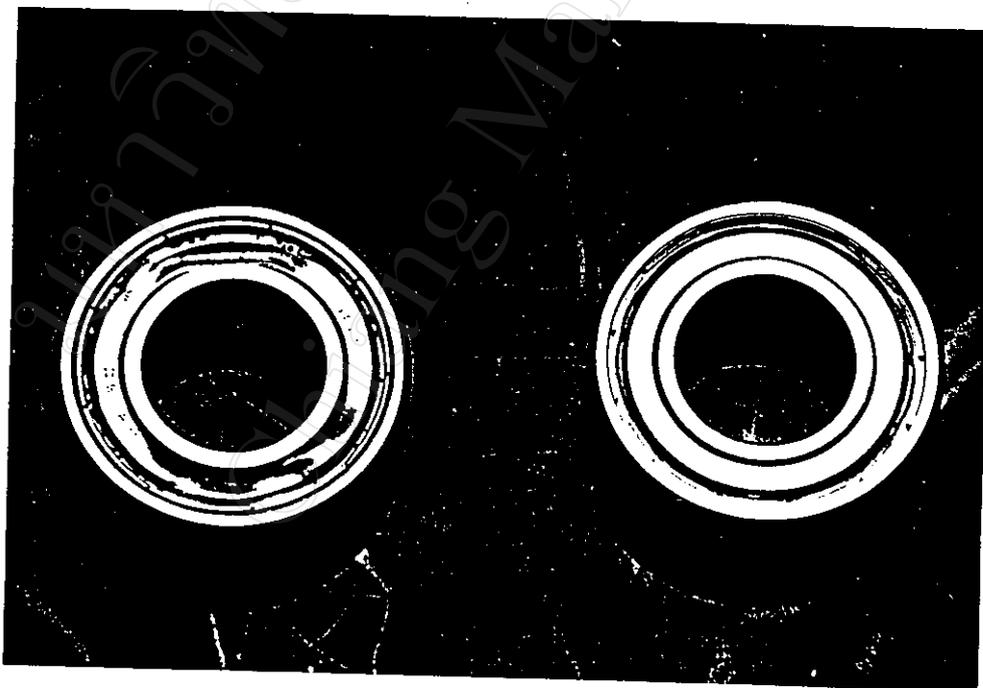
ค-4 รูปเปรียบเทียบแบริ่งเสียหายกับแบริ่งดีด้านหลัง
แบริ่งเบอร์ 6205 ใช้กับมอเตอร์ขนาด 2.2 กิโลวัตต์

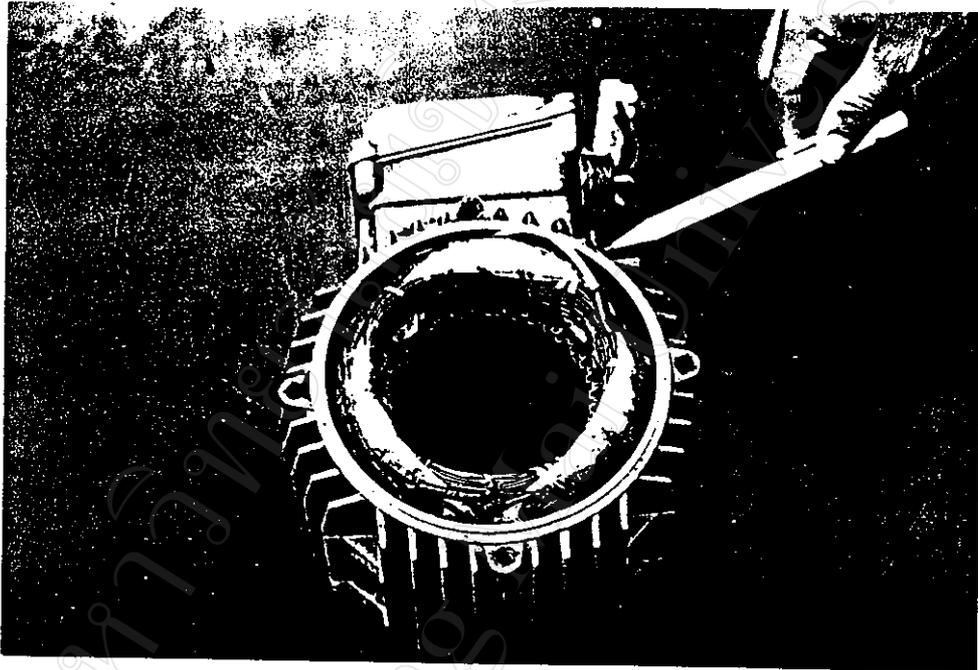
ค-5 การทดสอบการดีดวงจรขดลวดสเตเตอร์ของมอเตอร์ขนาด 2.2 กิโลวัตต์
โดยดีดวงจรที่ 3 เปอร์เซ็นต์ของขดลวดเฟส A

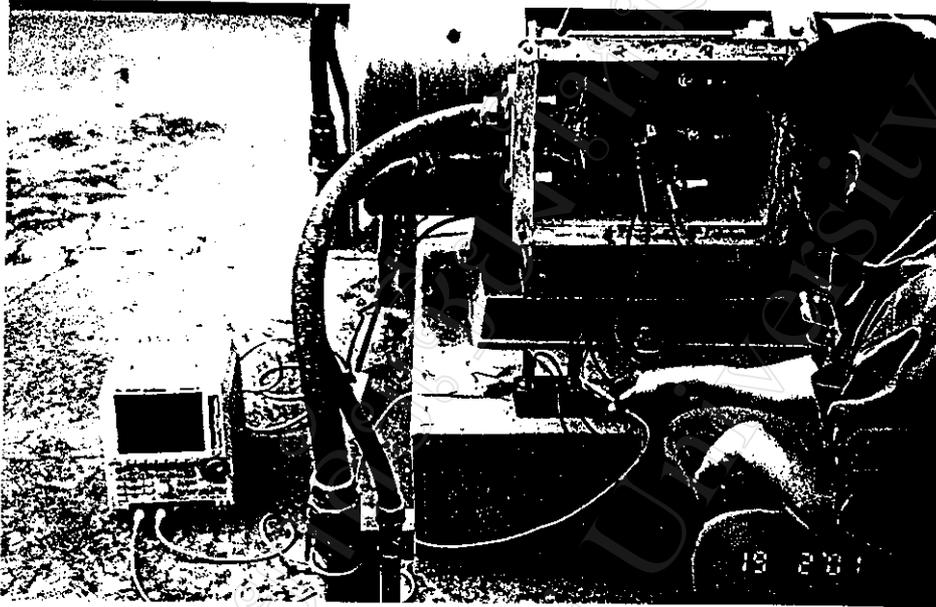
ง-1 การตรวจจับความผิดปกติของมอเตอร์ในการใช้งานจริง
มอเตอร์ปั้มน้ำขนาด 50 กิโลวัตต์

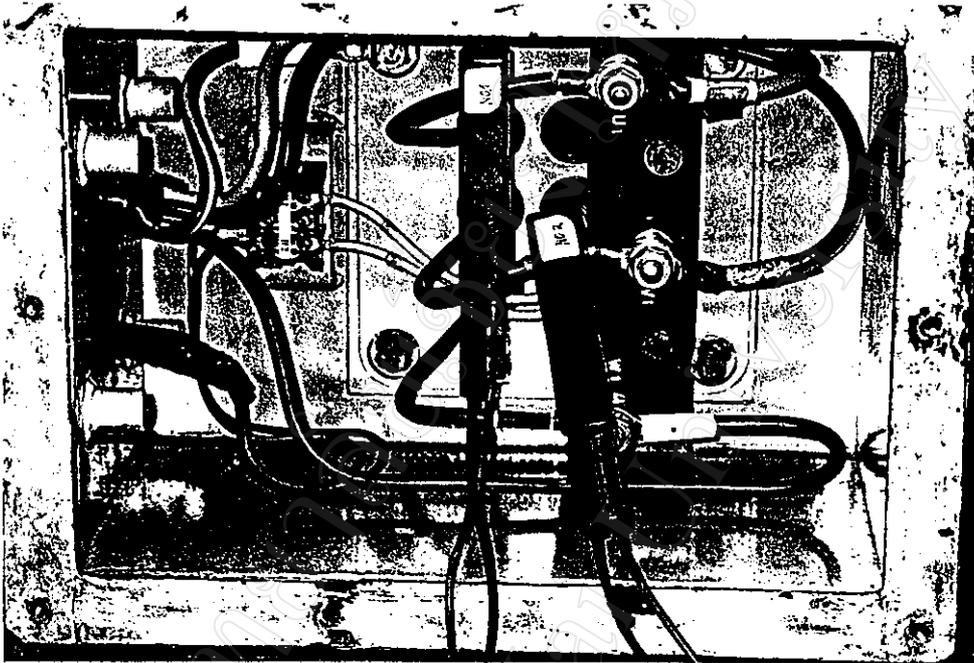
จ-3 การวัดกระแสเฟส A และเฟส B โดยใช้ตัวตรวจจับกระแส
