บทที่ 4

ผลการวิจัย

การวิจัยนี้เป็นการศึกษาวิธีการควบคุมคุณภาพด้วยวิธีซิกซ์ ซิกมา เพื่อลดปริมาณผลิตภัณฑ์ที่มีตำหนิ จากการดำเนินงานวิจัยสามารถแสดงรายละเอียดของผลการวิจัยดังต่อไปนี้

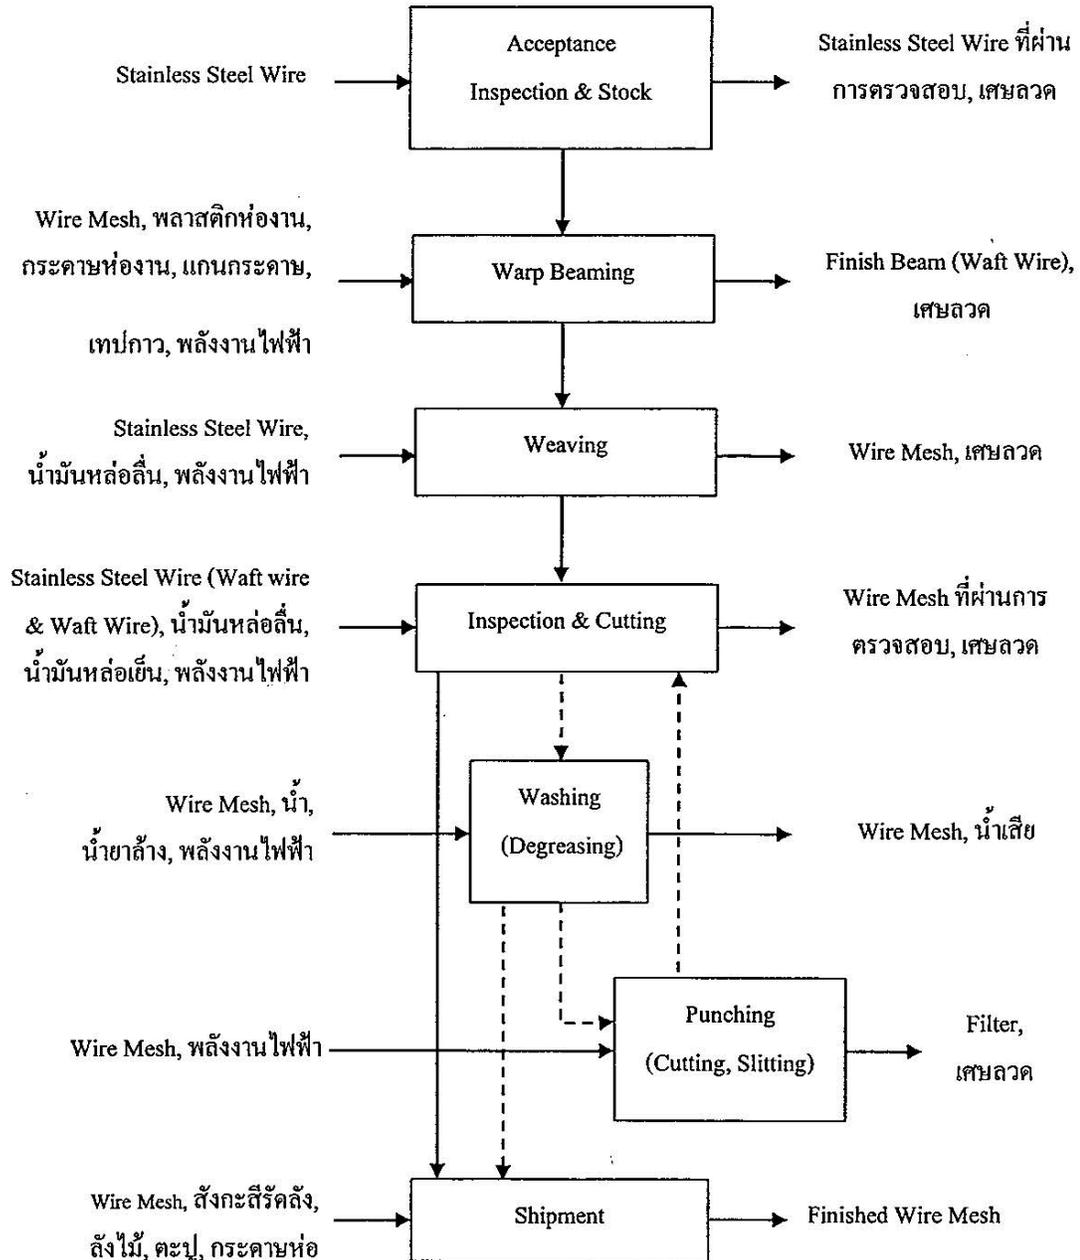
รูป 4.1 แผนภาพกระบวนการทอลวด (Process Map)

จากการศึกษากระบวนการผลิตของบริษัทกรณีศึกษา สามารถเขียนเป็นแผนภาพกระบวนการผลิต (Process map) ดังรูป 4.1 ซึ่งแสดงปัจจัยนำเข้า (Input) และปัจจัยส่งออก (Output) ที่เกิดขึ้นในกระบวนการด้วย ทำให้เกิดความเข้าใจในแต่ละขั้นตอนของกระบวนการทำงาน โดยแผนผังการไหลของกระบวนการเริ่มตั้งแต่การตรวจสอบลวดสแตนเลสที่รับเข้าก่อนนำไปจัดเก็บ (Acceptance Inspection & Stock) เมื่อจะทำการผลิต ลวดสแตนเลสที่ผ่านการตรวจสอบแล้วจะถูกนำไปเรียงเข้าแกน (Beam) ขนาดใหญ่ในกระบวนการเรียงลวด (Warp Beaming) เพื่อนำไปใช้เป็นลวดควาฟในกระบวนการทอ (Weaving) เมื่อทอลวดออกมาเป็นผืนงานแล้วก็จะทำการตรวจสอบข้อบกพร่องและตัด (Inspection & Cutting) ตามข้อกำหนดของลูกค้า บางผลิตภัณฑ์จะต้องเข้าสู่กระบวนการล้าง (Washing) เพื่อล้างคราบน้ำมันบนผืนงาน หรือบางผลิตภัณฑ์ต้องนำไปปัมเจาะ (Punching) จากนั้นจึงนำกลับมาตรวจสอบอีกครั้งก่อนส่งสินค้าไปยังลูกค้า (Shipment)

จากรูป 4.1 จะเห็นได้ว่าปัญหาที่พบในกระบวนการผลิตคือ มีเศษลวดเกิดขึ้นในหลายกระบวนการ ได้แก่ การตรวจสอบลวดสแตนเลสที่รับเข้า, กระบวนการเรียงลวด, กระบวนการทอ, กระบวนการตรวจสอบข้อบกพร่องและตัด และกระบวนการปัมเจาะ ส่วนอีกปัญหาหนึ่งที่พบคือน้ำเสียที่เกิดจากกระบวนการล้าง ผู้วิจัยจึงได้เลือกประเด็นของการเกิดเศษลวดมาทำการศึกษาเนื่องจากเกิดขึ้นในหลายกระบวนการ โดยเมื่อทำการระดมสมองร่วมกันระหว่างผู้วิจัย ฝ่ายผลิต และฝ่ายควบคุมคุณภาพเพื่อศึกษารายละเอียดแต่ละกระบวนการที่ทำให้เกิดเศษลวด ได้แผนผังการไหลของ

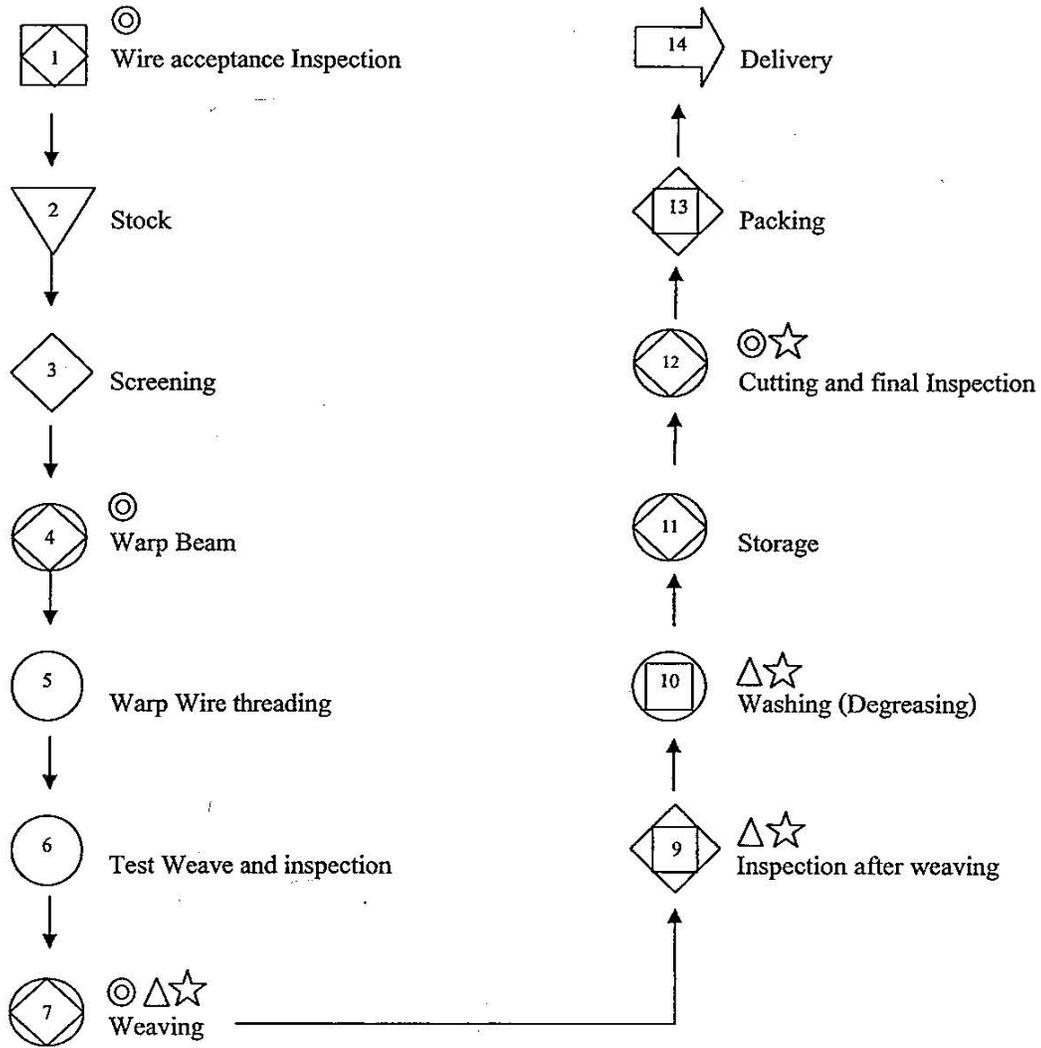
รูป 4.2 แผนผังการไหลแสดงรายละเอียดกระบวนการ (Process Flow Chart)

กระบวนการทอลวดในรูป 4.2 และระดับขั้นตอนการเกิดเศษลวดซึ่งเป็นของเสียจากกระบวนการผลิต กระบวนการที่ก่อให้เกิดจุดบกพร่องบนผืนงาน และกระบวนการที่สามารถตรวจพบข้อบกพร่องของ ผลิตภัณฑ์ โดยแบ่งเป็นสัญลักษณ์ดังนี้ (ดัดแปลงจาก: วิเชียร, 2550)

- กำหนดให้
- ◎ มีเศษลวดเกิดขึ้นในกระบวนการผลิต
 - △ กระบวนการที่ก่อให้เกิดจุดบกพร่องบนพื้นงาน
 - ☆ กระบวนการที่สามารถตรวจพบข้อบกพร่องที่ทำให้เกิดผลิตภัณฑ์มีตำหนิ

จากรูป 4.2 พบว่า มีเศษลวดเกิดขึ้นตั้งแต่กระบวนการตรวจรับลวด (Wire acceptance Inspection), กระบวนการเรียงลวดเข้าบีบ (Warp Beam), กระบวนการทอลวด (Weaving) และ กระบวนการตัดและตรวจสอบขั้นสุดท้าย (Cutting & Final Inspection) ในขณะที่กระบวนการหลักที่ก่อให้เกิดผลิตภัณฑ์ที่มีค่าของกระบวนการทอลวด ได้แก่ กระบวนการทอ (Weaving), กระบวนการตรวจสอบหลังการทอ (Inspection) และกระบวนการล้างผืนงานลวดตาข่าย (Washing) โดยที่กระบวนการที่สามารถตรวจพบข้อบกพร่องที่ทำให้เกิดผลิตภัณฑ์ที่มีค่าของ กระบวนการทอลวด (Weaving), กระบวนการตรวจสอบหลังการทอ (Inspection after weaving), กระบวนการล้าง (Washing) และกระบวนการตัดและตรวจสอบขั้นสุดท้าย (Cutting & Final Inspection) จะเห็นได้ว่า กระบวนการที่สำคัญของขั้นตอนการทอลวดตาข่ายที่ก่อให้เกิดข้อบกพร่องคือ กระบวนการทอ ลวด กระบวนการล้าง และกระบวนการตรวจสอบ

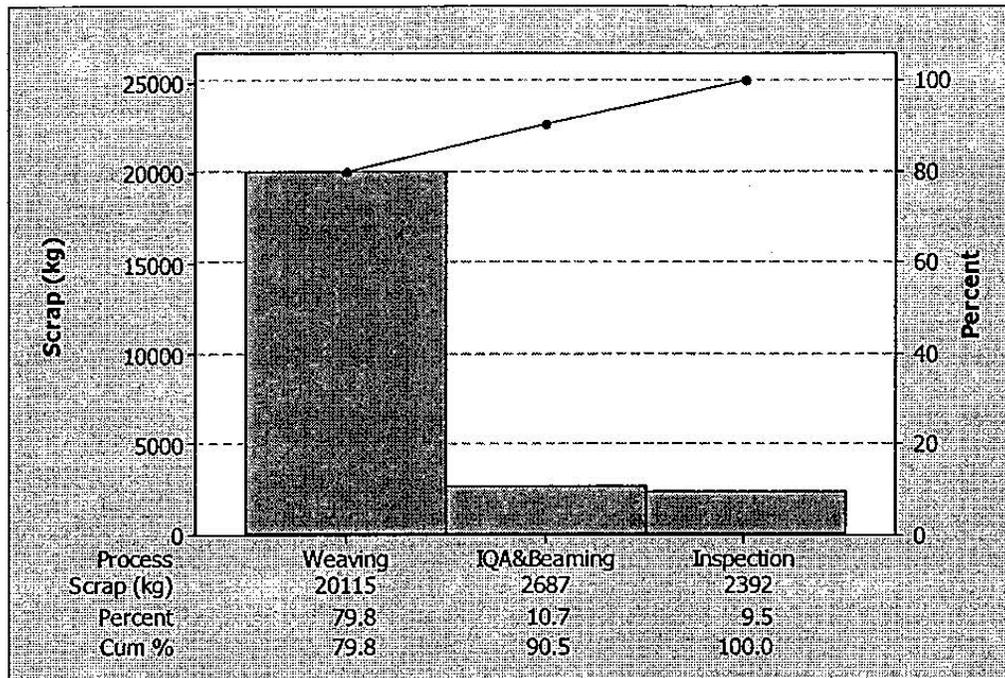
รูป 4.3 แผนภูมิพารेटอแสดงปริมาณเศษลวดในแต่ละแผนกปีงบประมาณ 2553

เมื่อนำข้อมูลปริมาณเศษลวดในปีงบประมาณ 2553 แบ่งตามแผนกและพื้นที่การทำงานเป็น 3 กระบวนการหลัก ได้แก่ กระบวนการทอ กระบวนการตรวจสอบคุณภาพและการเรียงลวด และ กระบวนการตรวจสอบข้อบกพร่อง มาทำการวิเคราะห์ด้วยกราฟพาเรโตพบว่าปัญหาการเกิดเศษลวด ในกระบวนการทอมีมากที่สุด รองลงมาคือกระบวนการตรวจสอบและการเรียงลวด และ กระบวนการตรวจสอบข้อบกพร่อง ตามลำดับ ดังรูป 4.3

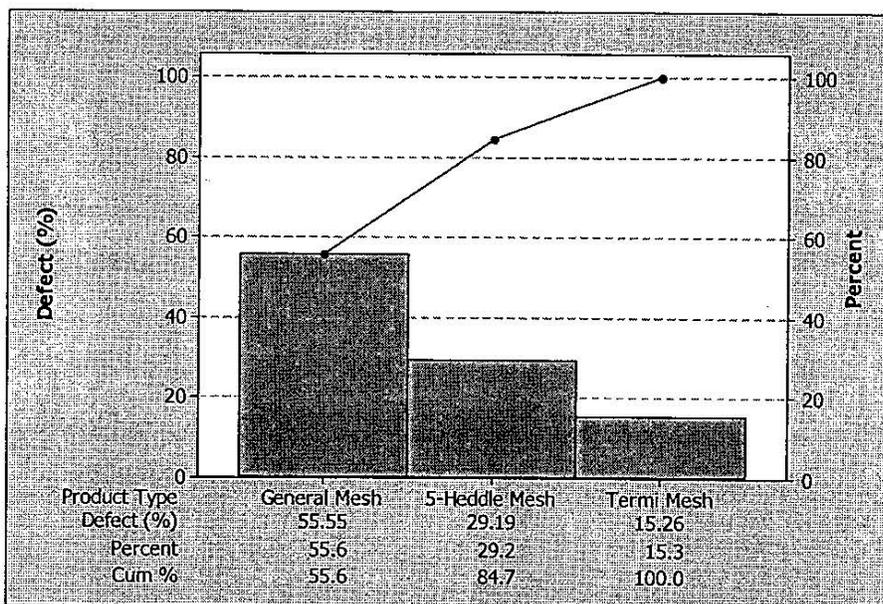
รูป 4.5 แผนภูมิพาร์โตแสดงจำนวนข้อบกพร่องที่เกิดขึ้นบนพื้นงานในแต่ละกลุ่มผลิตภัณฑ์

ลวดตาข่ายที่ผลิตในกระบวนการแบ่งออกเป็น 3 กลุ่มได้แก่ งานทอทั่วไป (General Mesh), งานทอลายเส้นแบบพิเศษ (5-Heddle Mesh) และงานทอกันปลวก (Termi Mesh) จากการวิเคราะห์ด้วยแผนภูมิพารेटอพบว่างานทอทั่วไป (General Mesh) จะเกิดข้อบกพร่องบนฝืนงานมากที่สุด 55.55% รองลงมาคือ งานทอลายเส้นแบบพิเศษ (5-Heddle Mesh) 29.19% และงานทอกันปลวก (Termi Mesh) 15.26% ตามลำดับ ดังรูป 4.5

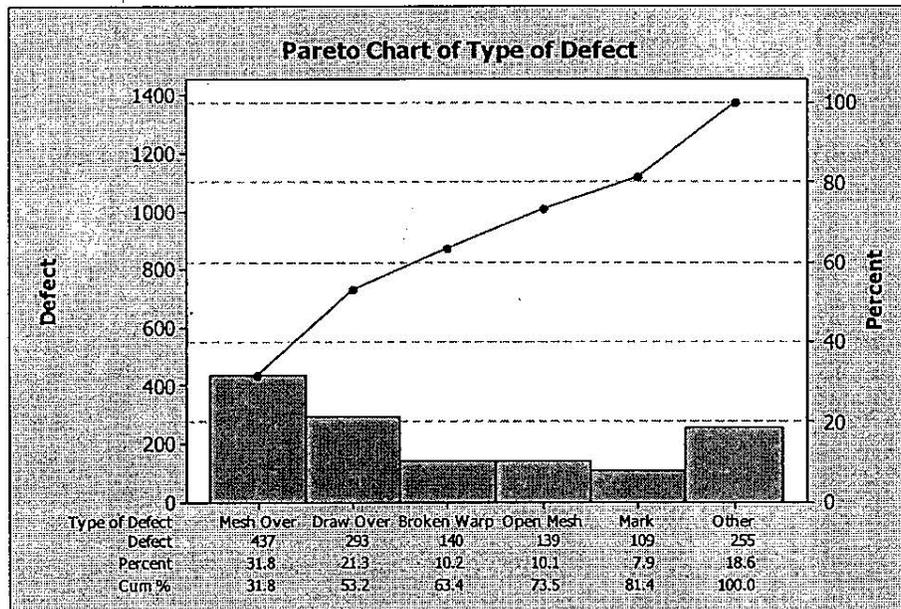
รูป 4.6 แผนภูมิพาร์โตแสดงข้อบกพร่องที่เกิดขึ้นกับผลิตภัณฑ์ Ni-200

จากการศึกษาข้อมูลปริมาณการผลิตรวมและข้อบกพร่องของผลิตภัณฑ์ Ni-200 ในปีงบประมาณ 2553 และทำการวิเคราะห์ข้อมูลดังกล่าวด้วยแผนภูมิพาร์โต ได้ผลดังรูป 4.6 แสดงให้เห็นว่าข้อบกพร่องที่เกิดบนผืนงาน Ni-200 ที่ทำให้เกิดผลิตภัณฑ์มีตำหนิในกระบวนการผลิตลวดตาข่ายมากที่สุด 5 อันดับแรก ได้แก่

- 1) ตาของผืนงานในแนวขวางแคบกว่าค่าที่กำหนดไว้ (Mesh Over, MO) 31.1%
- 2) ตาของผืนงานในแนวขวางกว้างกว่าค่าที่กำหนดไว้เป็นทางยาว (Draw Over, DO) 21.3%
- 3) ลวดแนววาฟขาด (Broken Warp, BP) 10.2%
- 4) ตาของผืนงานในแนวขวางกว้างกว่าค่าที่กำหนดไว้เป็นช่วงๆ (Open Mesh, OM) 10.1%
- 5) รอยที่เกิดบนผืนงาน (Mark, MK) 7.9%

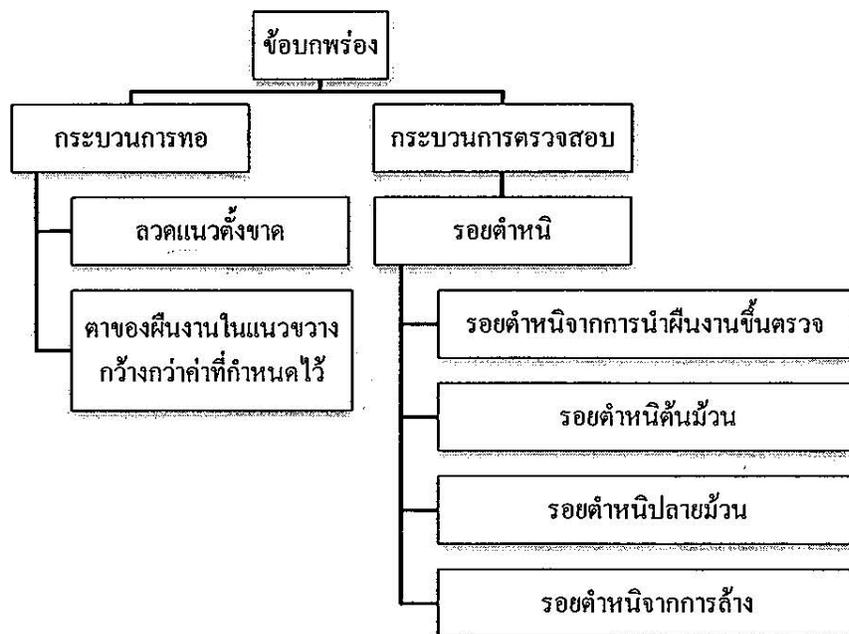
รูป 4.7 ข้อบกพร่องที่ทำการศึกษแยกตามกระบวนการที่พบ

Mark (MK) มาจากการศึกษาและจากการศึกษาข้อมูลเบื้องต้นพบว่า Draw Over (DO) และ Broken Warp (BP) เป็นข้อบกพร่องที่มีสาเหตุการเกิดมาจากกระบวนการทอ ส่วน Mark (MK) จะเกิดทั้งในกระบวนการทอและกระบวนการตรวจสอบ ดังแผนภาพรูป 4.7 และจากการรวบรวมข้อมูลในเดือนกันยายนถึงธันวาคม 2553 พบว่ามี Mark (MK) เกิดในกระบวนการทอ 9.02% และเกิดในกระบวนการตรวจสอบ 90.98% ดังนั้นจึงได้เลือกทำการศึกษา Mark (MK) ที่เกิดขึ้นในกระบวนการตรวจสอบเพียงอย่างเดียว โดยในกระบวนการตรวจสอบเป็นขั้นตอนหนึ่งที่มีผลทำให้เกิด Mark (MK) ซึ่งข้อบกพร่องดังกล่าว แบ่งออกเป็น 4 ประเภท คือ

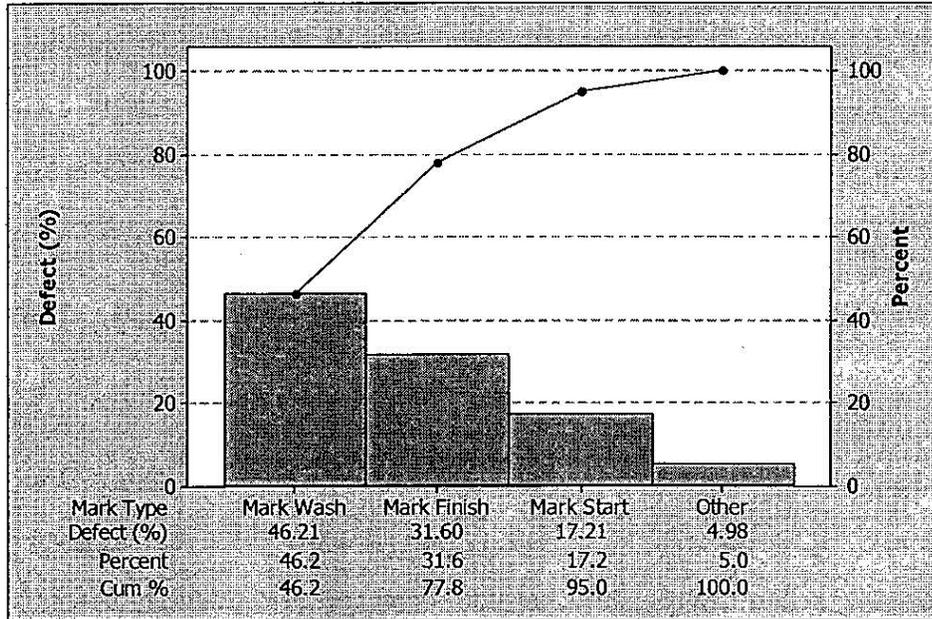
รูป 4.8 แผนภูมิพาร์โตแสดงปริมาณข้อบกพร่องประเภทรอยตำหนิ (Mark) เดือนกันยายนถึงธันวาคม

เมื่อทำการวิเคราะห์ปริมาณข้อบกพร่อง Mark (MK) ของเดือนกันยายนถึงธันวาคม 2553 ด้วยแผนภูมิพาร์โต ได้ดังรูป 4.8 พบว่ารอยตำหนิที่เกิดจากการล้างมีมากที่สุดถึง 46.2% รองลงมาคือ รอยตำหนิปลายม้วน 31.6% รอยตำหนิต้นม้วน 17.21% และรอยตำหนิที่เกิดจากการนำผืนงานขึ้นตรวจ 5% จากนั้นและทำการประเมินความเสี่ยงในการเกิดรอยตำหนิบนผืนงานทั้ง 4 ชนิดด้วยเกณฑ์

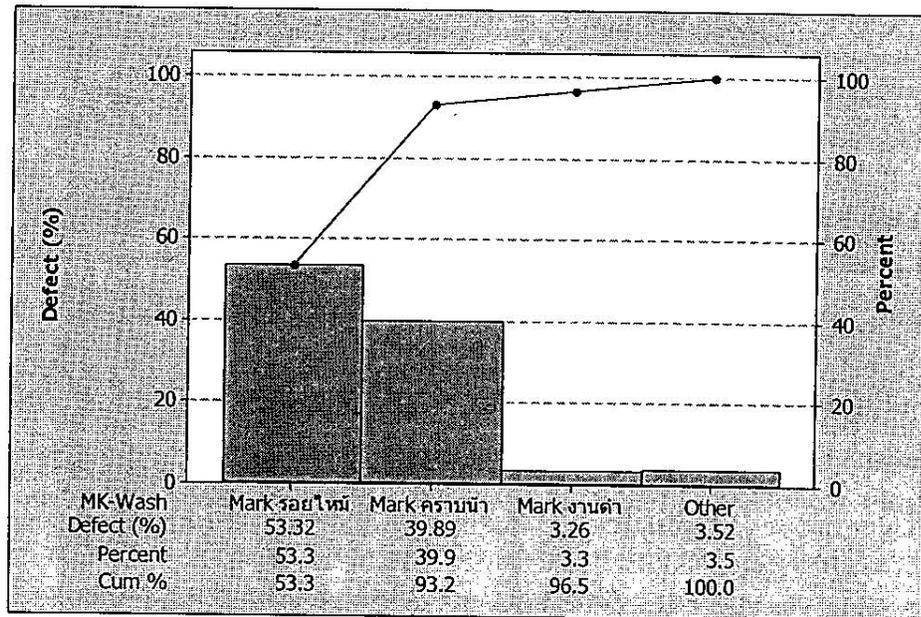
รูป 4.9 แผนภูมิพาร์โตแสดงปริมาณ Mark-Wash แต่ละชนิด ของเดือนกันยายนถึงธันวาคม

นอกจากนี้รอยตำหนิ MK-Wash ยังแบ่งออกเป็น 5 ชนิด คือรอยตำหนิที่เกิดจากรอยไหม้ งานดำ จุดดำ คราบน้ำ และขึ้นขอบ เมื่อทำการวิเคราะห์ข้อมูลรอยตำหนิ MK-Wash จากเดือนกันยายน-ธันวาคม ด้วยแผนภูมิพาร์โต ดังรูป 4.9 พบว่า มีรอยไหม้เกิดบนผืนงานสูงถึง 53.32 % รองลงมาคือ คราบน้ำ 39.89% งานดำ 3.26% จุดดำ 2.71% และ ขึ้นขอบ 0.81% ตามลำดับ

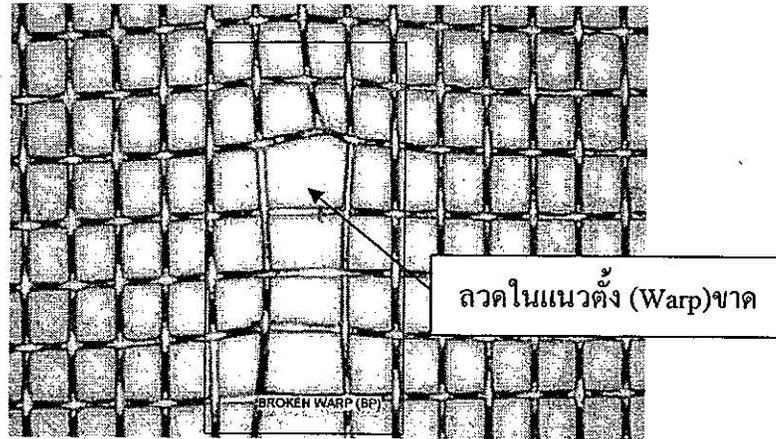
รูป 4.10 ลักษณะข้อบกพร่องชนิด Broken Warp

รูป 4.10 เป็นลักษณะของการเกิดของ Broken Warp เป็นปัญหาของลวดทางด้านแนวตั้ง (Warp) ขาด ทำให้งานที่ท้อออกมามีช่องห่างเกินกว่ากำหนด และตาของผืนงานไม่สม่ำเสมอ

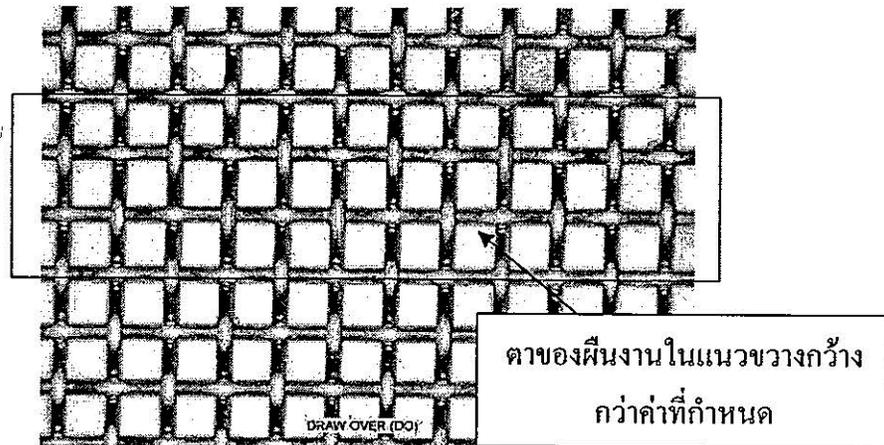
รูป 4.11 ลักษณะข้อบกพร่องชนิด Draw Over

รูป 4.11 เป็นลักษณะของการเกิดของ Draw Over เป็นปัญหาของลวดทางด้านแนวขวาง (Weft) ซึ่งลักษณะของ Draw Over คืองานที่ท้อออกมาแล้ว มีลักษณะของลวด Weft ห่างไม่เท่ากันกับลวด Weft ในช่องอื่น ๆ เป็นทางยาว

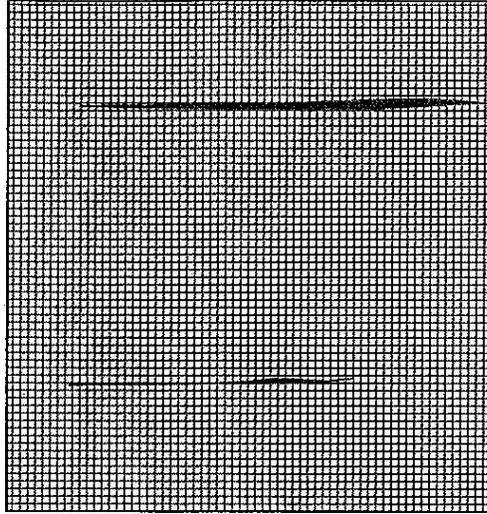
รูป 4.12 ลักษณะข้อบกพร่อง Mark-Wash ชนิดรอยไหม้

รูป 4.12 เป็นลักษณะของการเกิดของรอยดำหนิครอยไหม้ เป็นปัญหาของรอยไหม้เป็นแนวขวางบนพื้นงาน จะเกิดในกระบวนการล้าง

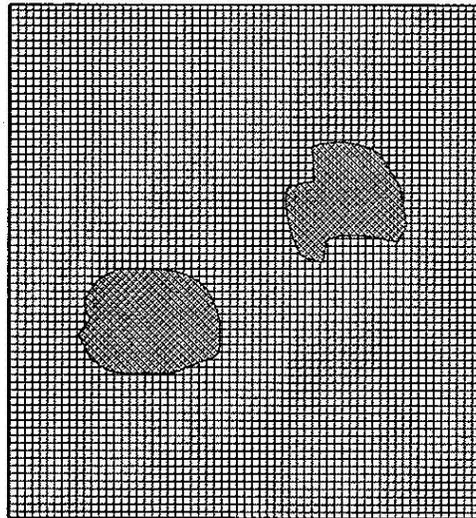
รูป 4.13 ลักษณะข้อบกพร่อง Mark-Wash ชนิดคราบน้ำ

รูป 4.13 เป็นลักษณะข้อบกพร่องรอยดำหนิชนิดคราบน้ำที่เกิดในกระบวนการล้าง ลักษณะของการเกิด จะเป็นรอยการไหลของคราบน้ำยาล้างบนพื้นงาน

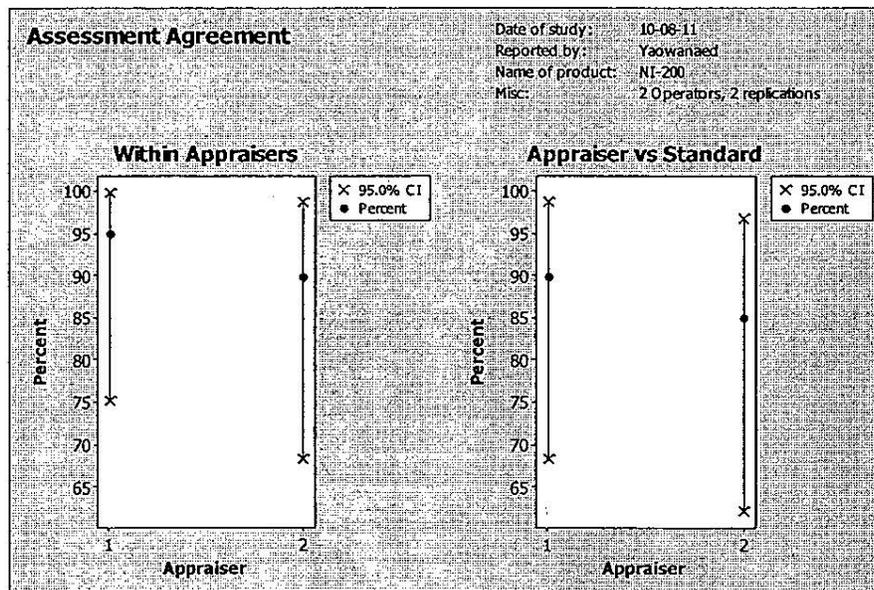
รูป 4.14 เปรียบเทียบข้อมูลที่ช่วงความเชื่อมั่น 95% ของพนักงานตรวจสอบ

จากรูป 4.14 แสดงถึงช่วงความเชื่อมั่นที่ 95% ของค่าความสามารถในการตรวจสอบซ้ำของพนักงานแต่ละคน ซึ่งพบว่าพนักงานคนที่ 1 และ 2 มีค่าความสามารถในการตรวจสอบซ้ำไม่

แตกต่างกัน และเมื่อเปรียบเทียบกับค่ามาตรฐานพนักงานทั้งสองคนก็มีความสามารถตรวจสอบซ้ำ และถูกต้องไม่แตกต่างกันเช่นกัน

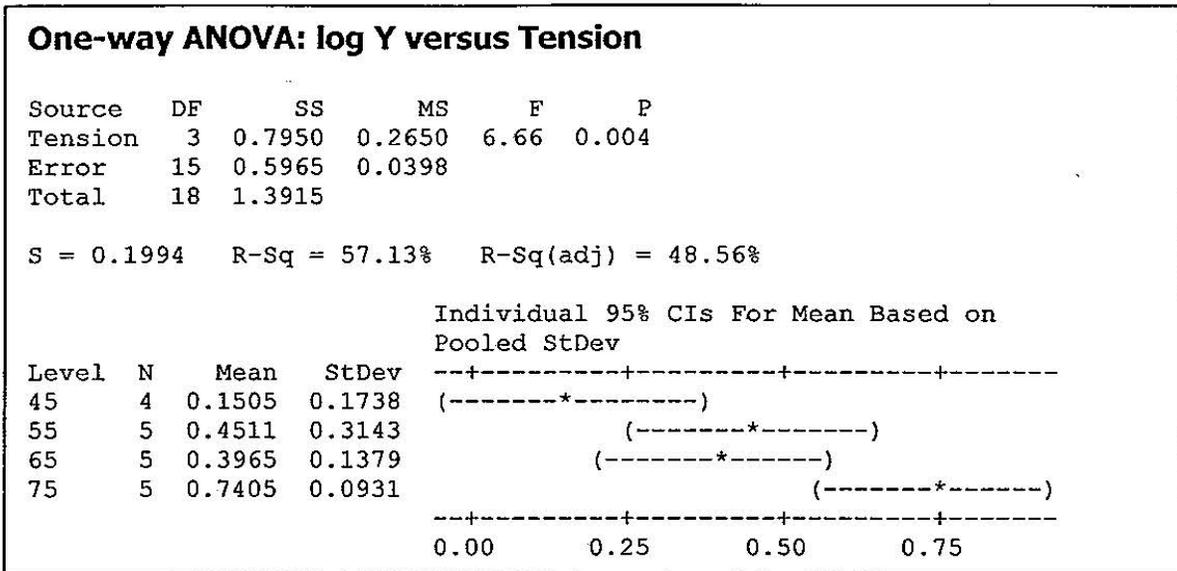
รูป 4.28 ผลการวิเคราะห์ค่าแรงดึงของเครื่องทอหมายเลข 21

ผลการวิเคราะห์ในรูป 4.28 พบว่าค่าแรงดึงของเครื่องทอหมายเลข 21 ซึ่งแบ่ง 4 ระดับ ซึ่งได้แก่ 45, 55, 65 และ 75 kmf/m² นั้น มีผลทำให้ค่าเฉลี่ยของข้อบกพร่องที่เกิดขึ้นแตกต่างกันอย่างมีนัยสำคัญที่ระดับความเชื่อมั่น 95% มีค่า p-value เท่ากับ 0.004 และเมื่อดูจากค่าเฉลี่ยของข้อบกพร่องในแต่ละระดับพบว่า ที่แรงดึงระดับ 45 kmf/m² จะมีค่าเฉลี่ยของข้อบกพร่องเกิดน้อยที่สุด รองลงมาคือ 65 55 และ 75 kmf/m² ตามลำดับ

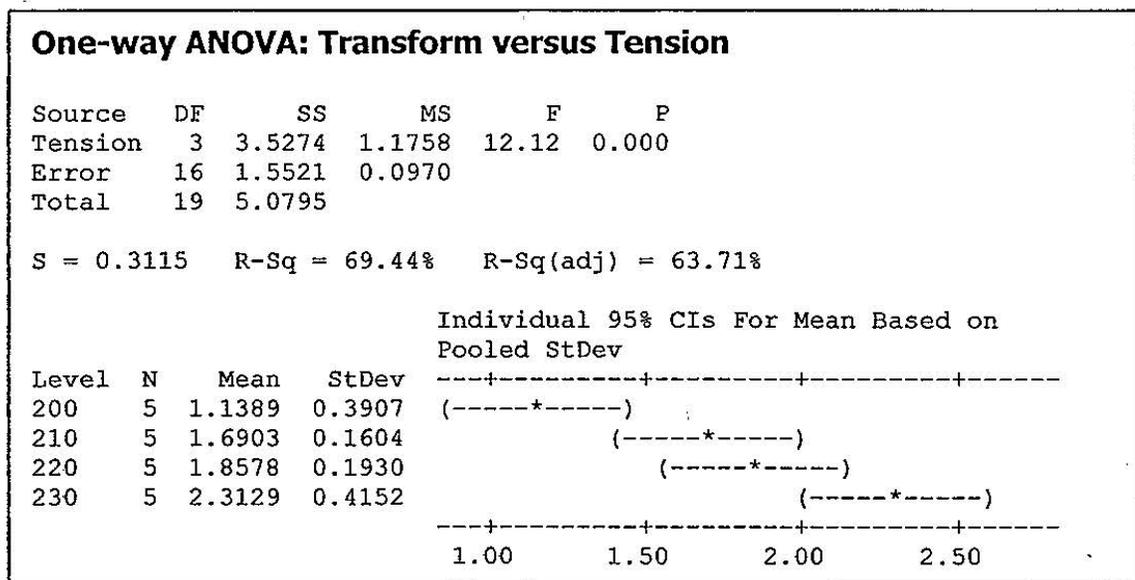
รูป 4.29 ผลการวิเคราะห์ของเครื่องทอหมายเลข 26

ผลการวิเคราะห์ในรูป 4.29 พบว่าค่าแรงดึงของเครื่องทอหมายเลข 26 ซึ่งแบ่ง 4 ระดับ ซึ่งได้แก่ 200, 210, 220 และ 230 kmf/m² นั้น มีผลทำให้ค่าเฉลี่ยของข้อบกพร่องที่เกิดขึ้นแตกต่างกันอย่างมีนัยสำคัญที่ระดับความเชื่อมั่น 95% มีค่า p-value เท่ากับ 0.000 และเมื่อดูจากค่าเฉลี่ยของข้อบกพร่องในแต่ละระดับพบว่า ที่แรงดึงระดับ 200 kmf/m² จะมีค่าเฉลี่ยของข้อบกพร่องเกิดน้อยที่สุด รองลงมาคือ 210 220 และ 230 kmf/m² ตามลำดับ

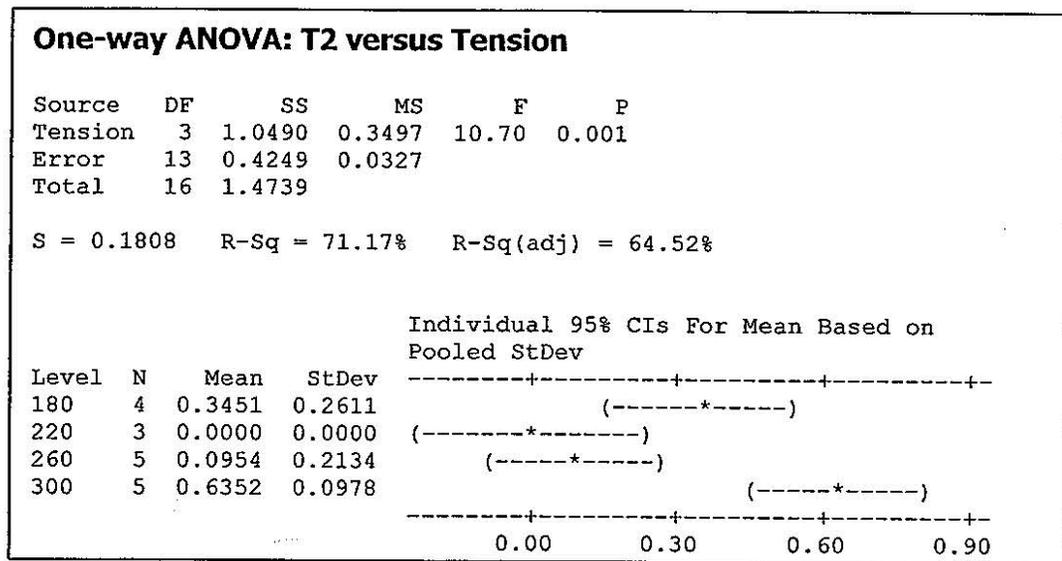
รูป 4.30 ผลการวิเคราะห์ค่าแรงดึงของเครื่องทอหมายเลข 32

ผลการวิเคราะห์ในรูป 4.30 พบว่าค่าแรงดึงของเครื่องทอหมายเลข 32 ซึ่งแบ่ง 4 ระดับ ซึ่งได้แก่ 180, 220, 260 และ 300 kmf/m² นั้น มีผลทำให้ค่าเฉลี่ยของข้อบกพร่องที่เกิดขึ้นจากการตั้งแตกต่างกันอย่างมีนัยสำคัญที่ระดับความเชื่อมั่น 95% มีค่า p-value เท่ากับ 0.001 และเมื่อดูจากค่าเฉลี่ยของข้อบกพร่องในแต่ละระดับพบว่า ที่แรงดึงระดับ 220 kmf/m² จะมีค่าเฉลี่ยของข้อบกพร่องเกิดน้อยที่สุด รองลงมาคือ 260 180 และ 300 kmf/m² ตามลำดับ

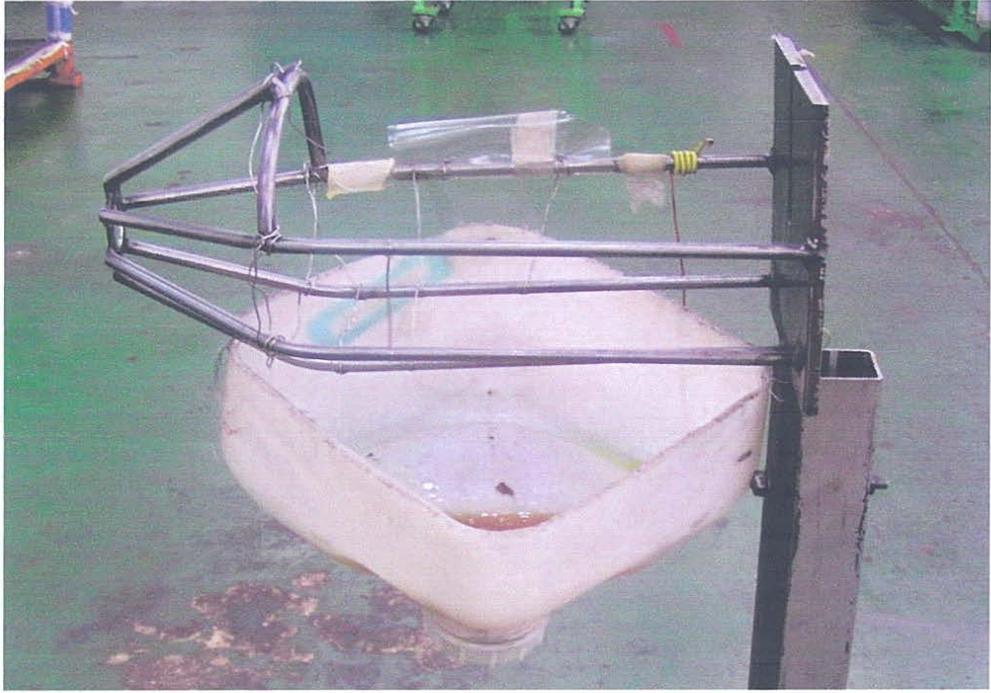
รูป 4.35 แท่นสำหรับใส่หลอดลวด (Bobbin Stand) ก่อนปรับปรุง

แท่นสำหรับใส่หลอดลวดแบบใหม่ได้ออกแบบตามหลักการป้องกันความผิดพลาดในการทำงานเพื่อช่วยควบคุมและป้องกันความผิดพลาดที่จะเกิดขึ้น ซึ่งช่วยควบคุมการเกิดข้อบกพร่องในการผลิตได้ รูป 4.35 เป็นรูปแท่นสำหรับใส่หลอดลวดแบบเดิมก่อนทำการปรับปรุงใหม่เป็นดังรูป 4.36 จากรูปจะเห็นว่าแท่นสำหรับใส่หลอดลวดหลังปรับปรุง มีส่วนฐานที่รองรับหลอดลวดไม่ให้มีรู เพื่อป้องกันไม่ให้ลวดไปตะหวัด โคนแท่นขณะทำการทอ ซึ่งจะทำให้ลวดขาด และติคเซนเซอร์ไว้ด้านล่าง เพื่อเป็นสัญญาณเตือนพนักงานเมื่อลวดใกล้จะหมดม้วน คือเมื่อลวดใกล้หมดม้วนดังรูป 4.37 สปริงจะดึงตัวเซนเซอร์ให้แตะกับแกนหลอดตรงส่วนที่เป็นพลาสติกดันม้วน ทำให้สัญญาณไฟที่อยู่ติดกับตัวเครื่องในรูป 4.38 แสดงเตือนเป็นสีเขียว เพื่อป้องกันไม่ให้ลวดหลุด พนักงานประจำเครื่องจะต้องเตรียมพร้อมที่จะจอดเครื่องอย่างถูกวิธีก่อนทำการเปลี่ยนลวดหลอดใหม่ เพราะหากลวดหมดม้วนก่อนสัญญาณเตือนเป็นสีแดง เครื่องทอจะจอดอัตโนมัติทำให้ลวดหลุด และเกิดระยะห่างในการต่อลวดใหม่ ทำให้กลายเป็นข้อบกพร่อง

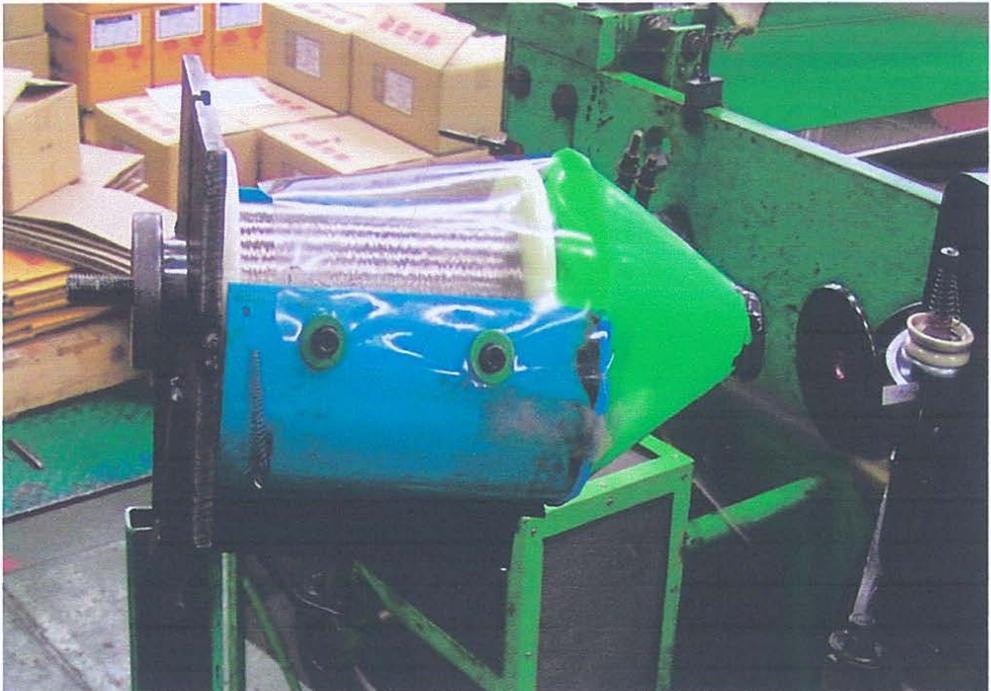
รูป 4.36 แท่นสำหรับใส่หลอดลวด (Bobbin Stand) หลังปรับปรุง

นำแท่นสำหรับใส่หลอดลวดแบบใหม่ไปทดลองใช้กับเครื่องทอหมายเลข 20 และ 21 ซึ่งเป็นเครื่องทอหลักในการผลิต แต่เนื่องจากทั้งสองเครื่องตั้งค่าแรงดึงในการทอต่างกัน จึงได้ทำการ

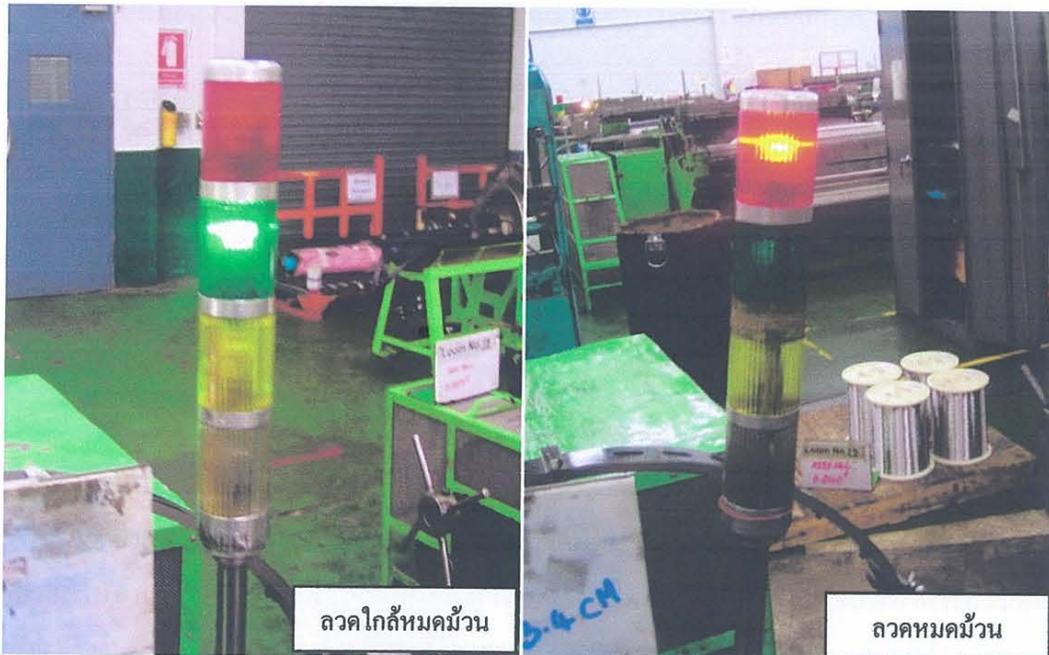
รูป 4.38 ไฟสัญญาณเตือนเมื่อลวดไกล์หคม้วนและหคม้วน

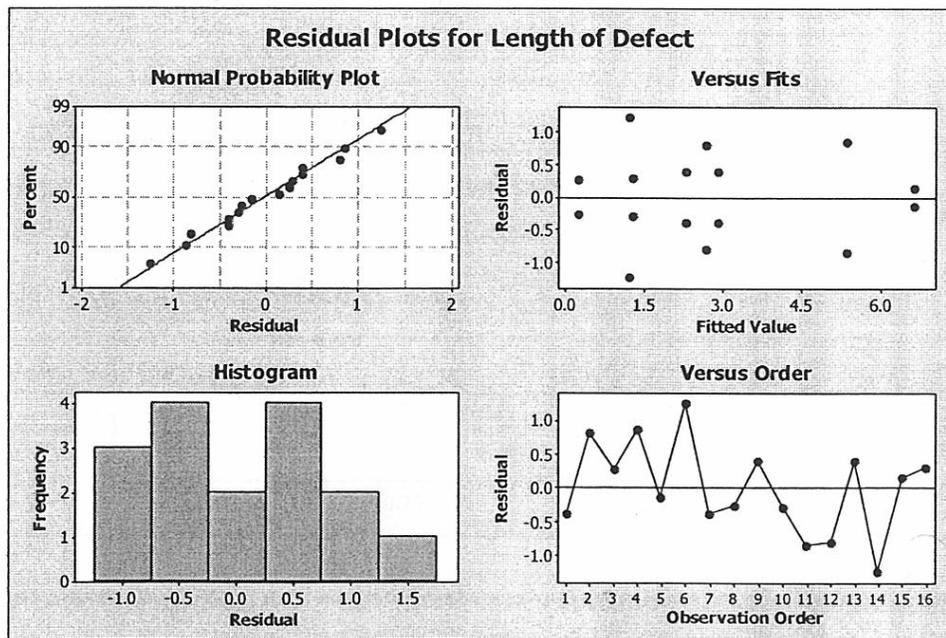
รูป 4.44 กราฟแสดงการวิเคราะห์ส่วนตกค้างของข้อมูลผลตอบ

ทำการวิเคราะห์ส่วนตกค้างเพื่อตรวจสอบความเพียงพอของแบบจำลองที่สร้างขึ้นและตรวจสอบความถูกต้องของสมมติฐานที่สร้างขึ้นนำข้อมูลมาทำการวิเคราะห์ส่วนตกค้างของแบบจำลอง ได้ผลเป็นดังรูปที่ 4.44

การวิเคราะห์ส่วนตกค้างของข้อมูลผลตอบในส่วนของกราฟระหว่างส่วนตกค้างกับค่าที่ ถูกทำนาย (Residuals Versus the Fitted Values) ของผลตอบพบว่า การกระจายตัวของส่วนตกค้างมี ลักษณะกระจาย ไม่มีแนวโน้มเกิดขึ้น สามารถสรุปได้ว่าส่วนตกค้างมีการกระจายตัวแบบอิสระ และในด้านการวิเคราะห์ส่วนตกค้างของข้อมูลผลตอบในส่วนของกราฟระหว่างส่วนตกค้างกับ ลำดับการทดลอง (Plot of Residuals Versus the Observation Order of the Data) ของข้อมูลผลตอบ พบว่าจุดที่พล็อตมีกระจายตัวแบบอิสระ กล่าวคือ จากผลการทดสอบสมมติฐานของส่วนตกค้าง ของข้อมูลผลตอบสามารถสรุปได้ว่าผลตอบมีส่วนตกค้างของข้อมูล (Residuals) มีการกระจายตัว แบบปกติและมีความแปรปรวนคงที่ ดังนั้นจึงสามารถสรุปได้ว่าแบบจำลองที่สร้างขึ้นมีความเพียงพอที่จะใช้ในการทำนายข้อมูลผลตอบได้อย่างถูกต้อง

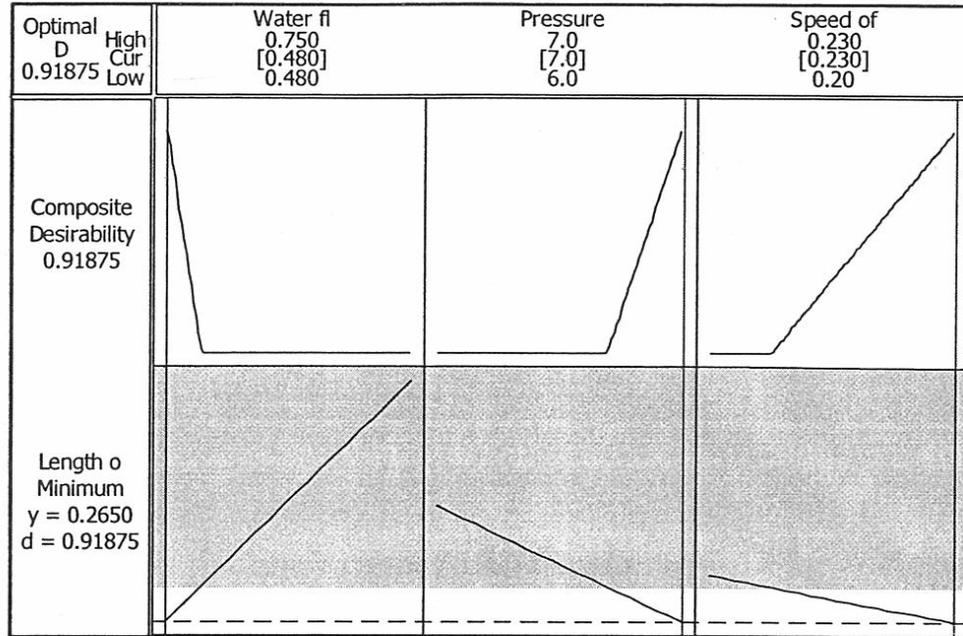
รูป 4.47 ค่าที่เหมาะสมที่สุดของปัจจัยที่มีผลความยาวของฝืนงานที่เกิดข้อบกพร่อง

หลังจากได้แบบจำลองที่เหมาะสมในข้อ (4) ทำการหาเงื่อนไขที่เหมาะสม โดยการกำหนดค่าเป้าหมายในการหาค่าที่เหมาะสมที่สุดด้วยฟังก์ชันความพึงพอใจแบบเป้าหมายเท่ากับ 0 นั่นคือ ไม่ต้องการให้มีผลิตภัณฑ์มีตำหนิเกิดขึ้น เมื่อทำการคำนวณหาค่าที่เหมาะสมที่สุดของปัจจัยโดยรวมของผลตอบ (Composite Desirability; D) เป็นดังรูป 4.47 ค่าความพึงพอใจโดยรวมของผลตอบเป้าหมาย เท่ากับ 0.265 และมีค่า desirability เท่ากับ 0.9188 ซึ่งระดับของปัจจัยที่เหมาะสมเป็นดังตาราง 4.17

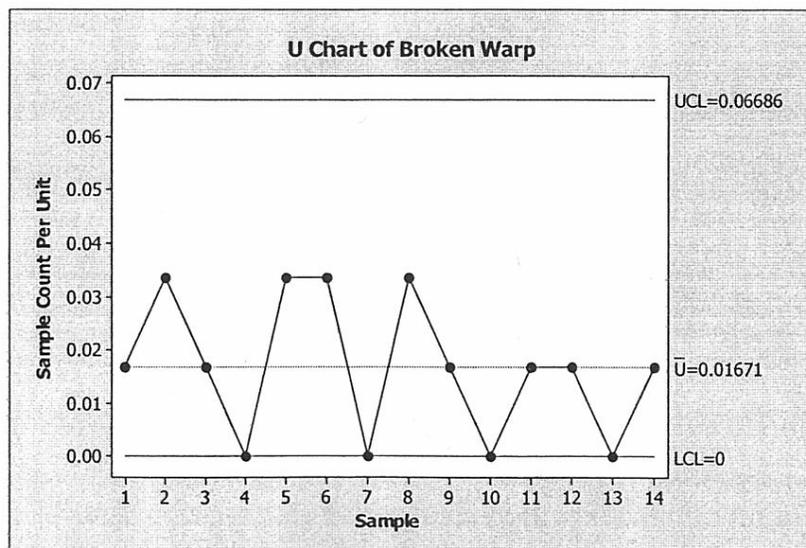
รูป 4.48 แผนภูมิควบคุม u-Chart ของข้อบกพร่อง Broken Warp

แผนภูมิควบคุม u-Chart รูป 4.48 คำนวณหาขีดจำกัดโดยใช้ค่า \bar{u} เฉลี่ยเท่ากับ 59.83 จากรูปแสดงให้เห็นว่าจำนวนข้อบกพร่องที่เกิดขึ้นในกระบวนการผลิตอยู่ภายในเส้นควบคุม โดยค่ากึ่งกลาง (CL) เท่ากับ 0.01671 ขีดจำกัดควบคุมบน (UCL) เท่ากับ 0.06686 ขีดจำกัดควบคุมล่าง (LCL) เท่ากับ 0 ดังนั้นจึงใช้ค่า UCL, LCL นี้ในการควบคุมและเฝ้าระวังการเกิดข้อบกพร่องในกระบวนการผลิตต่อไป

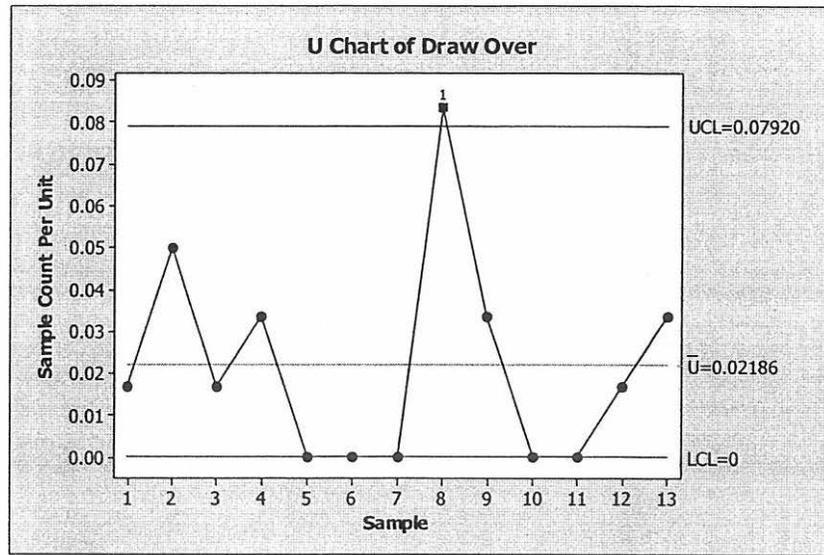
รูป 4.49 แผนภูมิควบคุม u-Chart ของข้อบกพร่อง Draw Over

แผนภูมิควบคุมในรูป 4.49 คำนวณหาขีดจำกัดโดยใช้ค่า u เฉลี่ย เท่ากับ 59.83 จากรูปแสดงให้ เห็นว่ามีจุดของข้อมูลข้อบกพร่องที่เกิดขึ้น 1 จุดอยู่นอกขีดจำกัดควบคุม จึงทำการปรับปรุงแผนภูมิใหม่ โดยการตัดข้อมูลที่มีความผิดปกติออกแล้วนำข้อมูลที่เหลือ ทำการคำนวณขีดจำกัดควบคุม และสร้างแผนภูมิควบคุมใหม่ได้ดังรูป 4.50

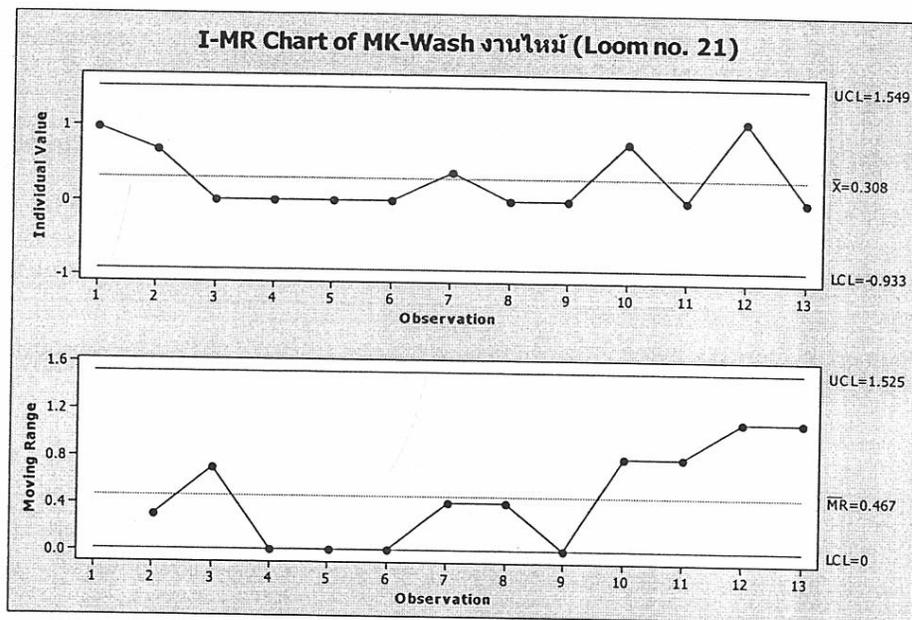
รูป 4.51 แผนภูมิควบคุม I-MRChart ของข้อบกพร่อง MK-Wash ชนิดรอยไหม้

แผนภูมิควบคุม I-MR-Chart รูป 4.51 แสดงข้อบกพร่องที่เกิดขึ้นอยู่ภายในเส้นควบคุม โดย I-MR-Chart มีค่ากึ่งกลาง (CL) เท่ากับ 0.467 ขีดจำกัดควบคุมบน (UCL) เท่ากับ 1.525 ขีดจำกัดควบคุมล่าง (LCL) เท่ากับ 0 ส่วน I-chart มีค่ากึ่งกลาง (CL) เท่ากับ 0.308 ขีดจำกัดควบคุมบน (UCL) เท่ากับ 1.549 ขีดจำกัดควบคุมล่าง (LCL) เท่ากับ -0.933 แต่เนื่องด้วยความยาวของผืนงานที่ตัดเนื่องจากข้อบกพร่องนี้ไม่สามารถเป็นค่าติดลบได้ จึงกำหนดให้ขีดจำกัดควบคุมล่าง (LCL) เท่ากับ 0 ดังนั้นจึงใช้ค่า UCL, LCL นี้ในการควบคุมและเฝ้าระวังการเกิดข้อบกพร่องในกระบวนการผลิตต่อไป
