4.2 อิทธิพลของความเร็รรอบของตัวกวน ระยะเวลาการกวดแช่ และความเร็วในการสอดตัวกวน ที่มีผลต่อความความต้านทานแรงดึงเฉือน ที่ความเร็วรอบ 3500 รอบ/นาที

ผลการทดสอบความต้านทานแรงดึงเฉือนดึงรอยต่ออลูมิเนียม 1100 และเหล็กกล้าเคลือบสังกะสีเกรด SGACD ที่ความเร็วรอบ 3500 รอบ/นาที ได้ผลการทดสอบดังนี้

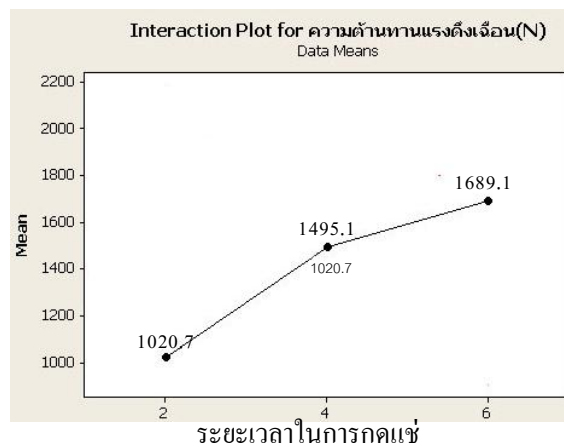
รูปที่ 4.3 ความสัมพันธ์ระหว่างความเร็วรอบของตัวกวนกับระยะเวลาในการกวดแช่

เนื่องจาก อันตรกิริยาระหว่างความเร็วรอบตัวกวนกับความเร็วในการสอดตัวกวนไม่มีนัยสำคัญทางสถิติ จึงไม่ได้แสดงรูปความสัมพันธ์ของปัจจัย จากรูปที่ 4.2 และ 4.3 แสดงความสัมพันธ์ระหว่างความเร็วรอบของตัวกวน ที่ 3,500 รอบ/นาที กับระยะเวลาในการกวด และ ความเร็วในการสอดตัวกวน จะพบว่าความสัมพันธ์ที่มีผลต่อความต้านทานแรงดึงแรงดึงเฉือน ของชิ้นทดสอบนั้น มีค่าที่ต่ำที่สุดอยู่ที่ เวลาในการกวด 2 วินาที ซึ่งค่าจากการคำนวณ มีค่าเท่ากับ 1020.7 นิวตัน ดังรูปที่ 4.2 และค่าความต้านทานแรงดึงเฉือนของชิ้นทดสอบจะเพิ่มขึ้นในทุก ๆ ระยะเวลาในการกวดที่เพิ่มขึ้น โดยค่าสูงสุดที่มีผลต่อความแข็งแรงดึงเฉือน อยู่ที่ เวลาในการกวด ที่ 6 วินาที มีค่าเท่ากับ 1689.1 นิวตัน จากรูปที่ 4.3 พบว่า เมื่อพิจารณาเวลาในการกวดที่ 6 วินาที ที่มีความสัมพันธ์กับความเร็วในการสอดตัวกวนจะพบว่า ที่ความเร็วในการสอดตัวกวน เท่ากับ 2 มม./นาที มีค่าต่ำที่สุด ซึ่งมีค่า เท่ากับ 1329.9 นิวตัน และ ค่าความต้านทานแรงดึงเฉือนของชิ้นทดสอบจะมีค่าสูงขึ้นเมื่อ ความเร็วในการสอดตัวกวนเพิ่มขึ้น ซึ่งค่าความต้านทานแรงดึงเฉือนสูงสุด ที่ความเร็วในการสอดตัวกวน เท่ากับ 6 มม./นาที มีค่าเท่ากับ 1700.1 นิวตัน เนื่องจากการทดสอบในครั้งนี้ ปัจจัยทั้ง 3 ปัจจัย มีอันตรกิริยาต่อกัน ดังนั้น ค่าที่เหมาะสมที่สุดของความเร็วรอบตัวกวน

3,500 รอบ/นาที่ คือ ระยะเวลาในการกดแช่เท่ากับ 6 วินาที ความเร็วในการสอดตัวกวน เท่ากับ 6 วินาที ซึ่งค่าความต้านทานแรงดึงเดือนที่ได้จากการคำนวณ เท่ากับ 1835.9 นิวตัน

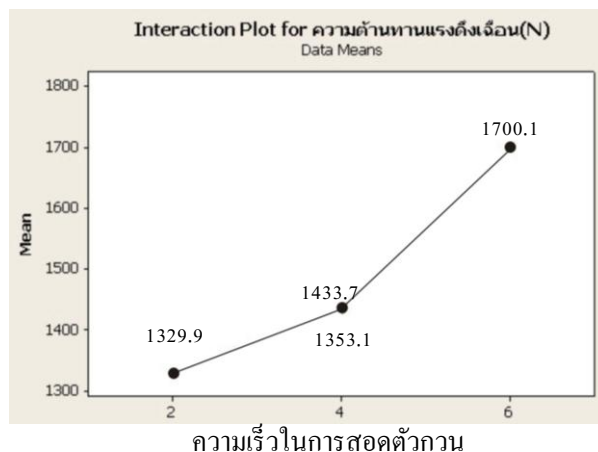
รูปที่ 4.3 ความสัมพันธ์ระหว่างเวลาการกวด 6 วินาที กับ ความเร็วในการสอดตัวกวน

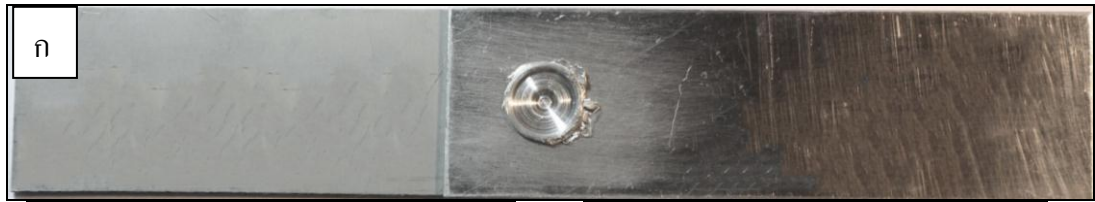
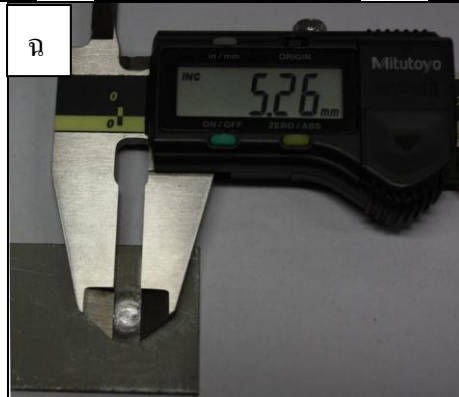
รูปที่ 4.4 (ก) แสดงชิ้นงานที่เชื่อมในลักษณะการต่อเกย ก่อนการทดสอบค่าความต้านทานแรงดึง โดยการควบคุมปัจจัยในการเชื่อมที่ ความเร็วรอบของหัวเชื่อม ที่ 3,500 รอบ/นาที่ ระยะเวลาในการ กดแช่ ที่ 6 วินาที และ ความเร็วในการสอดตัวกวน ที่ 6 มม./นาที่ หลังจากทำการเชื่อมแล้ว ได้ ทำการวัดขนาดของชิ้นทดสอบ พบว่า รูปที่ 4.4 (ข) ขนาดความกว้างของบริเวณที่ถูกตัวกวนกดลึกกลง ไป มีขนาดเท่ากับ 4.28 มม. ซึ่งพบว่า ขนาดความกว้างบริเวณนี้ มีขนาดความกว้างกว่า ขนาด ความตัวของตัวกวน อยู่ที่ 0.28 มม. รูปที่ 4.4 (ค) คือบริเวณที่ชิ้นทดสอบเกิดความร้อนจากแรง เสียทานจนเกิดการอ่อนตัวมีส่วนหนึ่งถูกกดอัดลงไปใฝิวเหล็กกล้า อีกส่วนหนึ่งถูกดันออกมาอยู่นอก เครื่องมือเชื่อม ซึ่งบริเวณนี้มีความกว้าง 10.17 มม. ซึ่งมีขนาดมากกว่าขนาดความโตของ เครื่องมือเชื่อมอยู่ 0.17 มม. หลังจากการนำชิ้นทดสอบไปทำการหาค่าความต้านทานแรงดึงเดือนจน ชิ้นทดสอบขาดออกจากกันแล้ว พบว่าชิ้นทดสอบเกิดการพังทลายของแนวเชื่อมแบบขาดที่ชิ้นงาน (Work place failure) คือมีลักษณะการฉีกขาดที่เกิดขึ้นบริเวณรอบ ๆ ที่เกิดการเชื่อมยึดกันระหว่าง อลูมิเนียมกับเหล็กกล้า ซึ่งลักษณะการขาดแบบนี้ สอดคล้องกับการฉีกขาดที่แสดงค่าความแข็งแรง ต่ำสุดของรอยต่อเกยที่เชื่อมด้วยการเชื่อมเสียดทานแบบจุด ระหว่างอลูมิเนียม เกรด 1100 กับเหล็ก กล้าไร้สนิม เกรด 304 และการฉีกขาดของรอยต่อเกยระหว่าง อลูมิเนียม เกรด 5052 เหล็กกล้าไร้ สนิม 430 [9] ดังรูปที่ 4.4 (ง) ชิ้นทดสอบที่ผ่านการทดสอบความต้านทานแรงดึงเดือนจนชิ้นงาน หลุดออกจากกันที่แผ่นอลูมิเนียม 1100 ตรงที่บริเวณพื้นผิวแนวเชื่อมเสียดทานแบบจุดจะมีเนื้อของ อลูมิเนียมหายไปมีลักษณะเป็นรูคล้ายการโดนเจาะ ดังรูปที่ 4.4 (จ) เนื้อที่หายไปของอลูมิเนียม นั้น หลอมละลายติดกับแผ่นเหล็กกล้าเคลือบสังกะสี SGACD ตรงบริเวณพื้นผิวที่ทำการเชื่อมเสียดทาน แบบจุด เมื่อทำการวัดขนาดความกว้างของบริเวณที่เกิดการพังทลาย รูปที่ 4.4 (ฉ) พบว่าขนาดความ กว้างของบริเวณที่เกิดการพังทลายมีขนาดความกว้างเท่ากับ 5.26 มม.

รูปที่ 4.4 ชั้นทดสอบเพื่อหาความต้านทานแรงดึงเฉือน ที่ ความเร็วรอบของตัวกวนที่ 3,500 รอบ/นาที่ ระยะเวลาในการกัดแซ่ 6 วินาที และ ความเร็วในการสอดตัวกวน 6 มม./นาที่

การพิจารณาบริเวณพื้นที่ ที่เกิดการพังทลาย ดังรูปที่ 4.4 (ง) พบว่ารอบบริเวณอินเตอร์เฟซของรอยต่อที่เกิดการพังทลายนั้น มีเนื้ออลูมิเนียมเกิดการเชื่อมยึดกับแผ่นเหล็กกล้าเคลือบสังกะสี SGACD ถัดออกไปจากบริเวณดังกล่าวบริเวณรอบ ๆ รอยต่อพบว่าผิวของแผ่นเหล็กกล้าเคลือบสังกะสี SGACD บริเวณที่ทำการเคลือบสังกะสีมีลักษณะเป็นสีดำ คล้ายการไหม้ของวัสดุเมื่อได้รับความร้อนที่สูง ซึ่งอาจจะเป็นสารประกอบระหว่างอลูมิเนียมกับสังกะสี แต่อย่างไรก็ตามก็ไม่สามารถวัดได้ว่าเส้นสีดำนี้คือสารประกอบประเภทใด เมื่อพิจารณา รูปที่ 4.4 (ฉ) พบว่าขนาดความกว้างของรอยเชื่อมที่เกิดการพังทลาย ไปทำการเปรียบเทียบกับโครงสร้างมหภาคของชั้นทดสอบตรงบริเวณที่เกิดการพังทลาย พบว่าชั้นทดสอบเกิดการพังทลายบริเวณที่เป็นจุดเริ่มต้นของจุดที่มีลักษณะที่เป็นสีดำดังกล่าว ดังรูปที่ 4.4 (ฉ)
