การประเมินอาคารหลังการใช้งาน กรณีศึกษา อาคารเรียนรวม
และพัฒนาศึกษาพื้นฐาน มหาวิทยาลัยขอนแก่น

A post occupancy evaluation case study: Academic Center
and Fundamentals Learning Building, Khon Kaen University

Yingsawad Chaiyakul*

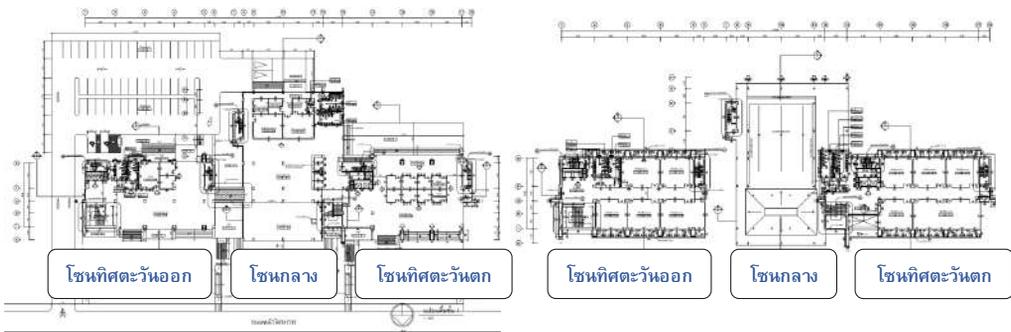
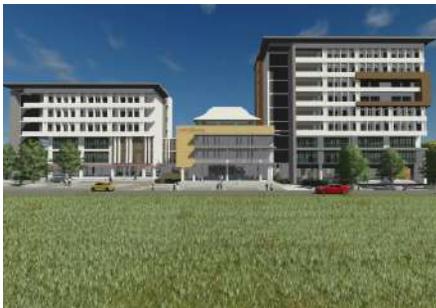
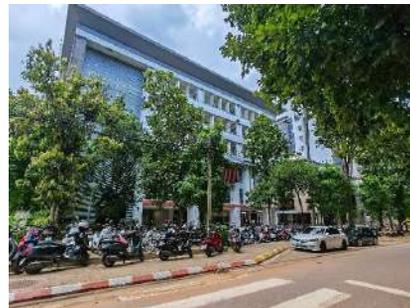
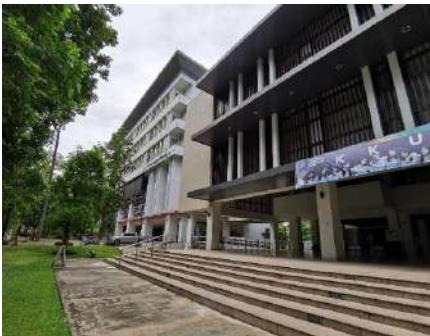
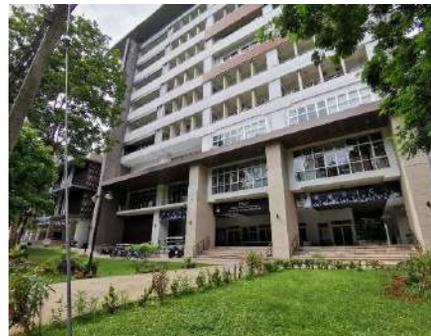
ภาพที่ 1 อาคารเรียนรวมและพัฒนาทักษะพื้นฐาน: (ก) แปลนอาคารชั้นที่ 1; (ข) แปลนอาคารชั้นที่ 5-9; (ค) ทศนิยมภาพอาคารในแบบก่อสร้าง; (ง) ด้านหน้าอาคารโซนทิศตะวันออก 6 ชั้น; (จ) ด้านหน้าอาคารโซนกลาง 4 ชั้น ; และ (ฉ) ด้านหน้าอาคารโซนทิศตะวันตก 9 ชั้น

อาคารเรียนและพัฒนาทักษะพื้นฐาน มหาวิทยาลัยขอนแก่น ได้ถูกออกแบบในปี พ.ศ. 2557 มีความสูง 9 ชั้น และ ชั้นใต้ดิน (Ground floor - G) 1 ชั้น มีพื้นที่อาคารรวม 24,000 ตารางเมตร อาคารแบ่งตามลักษณะกายภาพ เป็น 3 พื้นที่ ตามทิศของอาคารได้แก่ อาคารโซนทิศตะวันออก (East building) ความสูง 6 ชั้น อาคารโซนกลาง (Middle building) ความสูง 4 ชั้น และอาคารโซนทิศตะวันตก (West building) มีความสูง 9 ชั้น เริ่มก่อสร้างในปี พ.ศ.2559 และแล้วเสร็จเริ่มใช้งานตั้งแต่ ปีพ.ศ.2561 ในระหว่างการก่อสร้างมีการปรับเพิ่มพื้นที่ชั้นใต้ดิน (G) เพื่อใช้ เป็นพื้นที่จอดรถและพื้นที่ห้องงานระบบอาคาร แบบอาคารและการใช้งานในช่วงเวลาทำการศึกษานี้ แสดงในภาพ ที่ 1 การใช้งานแต่ละพื้นที่ของชั้นดังนี้ ในชั้นที่ 1 ของทั้ง 3 โซน ถูกกำหนดเพื่อใช้เป็น พื้นที่เอนกประสงค์ อาคารโซน ทิศตะวันออก ชั้นที่ 2 และ 3 ใช้เป็นสำนักงานสำหรับหน่วยงาน และชั้นที่ 4-6 เป็นห้องเรียน อาคารโซนทิศตะวันตก ชั้นที่ 2 และ 3 ใช้เป็นสำนักงานสำหรับหน่วยงาน และชั้นที่ 4-9 เป็นห้องเรียน และ อาคารโซนกลางชั้นที่ 2 เป็นห้อง สมุด ชั้นที่ 3 เป็นห้องประชุมใหญ่ และชั้นที่ 4 เป็นพื้นที่พักผ่อนกึ่งภายนอก มีหลังคาคลุมบางส่วน

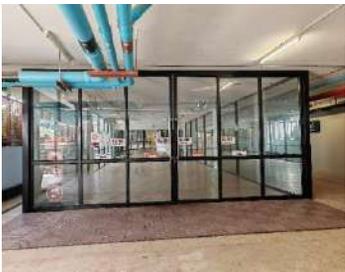
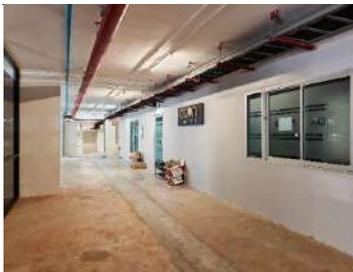
การใช้งานพื้นที่ตามแบบก่อสร้าง	การใช้งานพื้นที่จริง	
- พื้นที่อาคารชั้น G/ พื้นที่จอดรถ	ปรับเปลี่ยนเป็นพื้นที่ใช้งานของหน่วยงาน/ พื้นที่เก็บของ

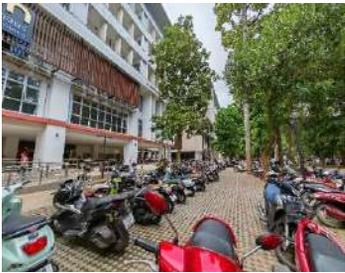
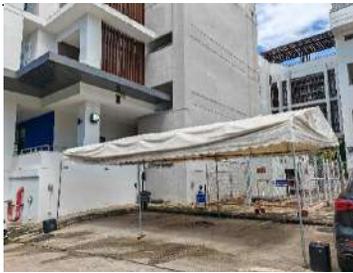
- พื้นที่ด้านหน้าอาคาร / พื้นที่ลานรับผู้ใช้งานหน้าอาคาร - ที่จอดรถด้านหลังอาคาร/ ที่จอดรถสำหรับทุกคน	ลานเอนกประสงค์ปรับเปลี่ยนเป็นที่จอดรถจักรยานยนต์ / ที่จอดรถด้านหลังถูกต่อเติมหลังคาสำหรับรถของหน่วยงาน

- กำหนดพื้นที่จอดรถของหน่วยงานที่อาจมีความต้องการพื้นที่ที่คุ้มราคา
- ความแข็งแรง รูปแบบของอุปกรณ์ประกอบอาคาร ที่ถูกใช้งานอย่างต่อเนื่องและด้วยผู้ใช้อาคารที่หลากหลาย ได้แก่ มื่อจับประตู ล็อกประตู อุปกรณ์เปิดปิดประตู (Door closure) หากมีการชำรุดและไม่ได้ซ่อมบำรุงอาจส่งผลกระทบต่อการใช้อาคารด้านอื่นๆ เช่น ระบบปรับอากาศ

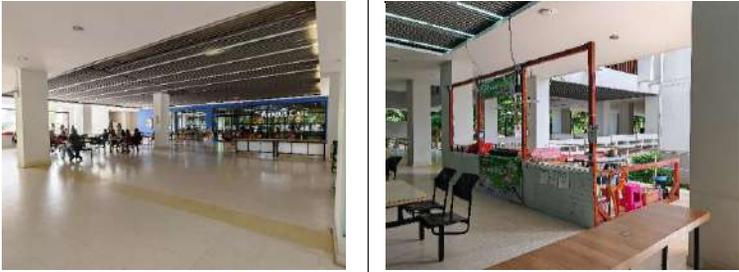
การใช้งานพื้นที่ตามแบบก่อสร้าง	การใช้งานพื้นที่จริง
- พื้นที่ชั้น 1 อาคารโชนกลาง/ สำนักงานอาคาร ห้องงาน ระบบไฟฟ้า	ปรับเปลี่ยนเป็นพื้นที่ ร้านค้า ตำแหน่งร้านค้าอาหาร

- ส่วนบริการผู้ใช้อาคาร ที่เกี่ยวข้องกับงานระบบน้ำ และระบบไฟฟ้า ควรกำหนดจำนวน และตำแหน่งในแบบอาคาร เช่น ร้านค้า ร้านอาหาร ตู้น้ำดื่ม ตู้จำหน่ายสินค้าอัตโนมัติ และเครื่องถ่ายพิมพ์เอกสาร เป็นต้น กำหนดจำนวนและขนาดพื้นที่เก็บของให้เพียงพอ เพื่อเก็บอุปกรณ์ เฟอร์นิเจอร์ ของหน่วยงานที่ใช้อาคารในทุกชั้น พื้นที่เก็บอุปกรณ์สำหรับทำความสะอาด มากกว่า 1 จุดในแต่ละชั้น

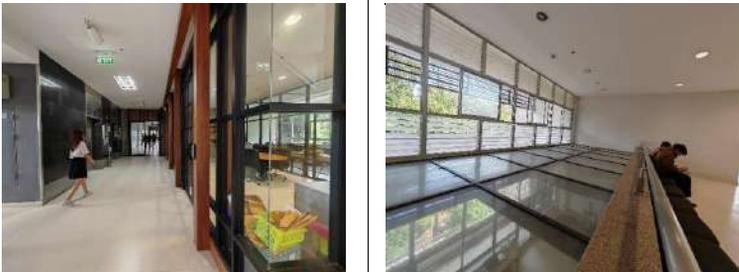
- โถงลิฟท์ชั้น 4 อาคารโชนทิศ ตะวันตก/ โถงเอนกประสงค์ พื้นที่รอลิฟท์	ปรับเปลี่ยนเป็นพื้นที่สำนักงาน

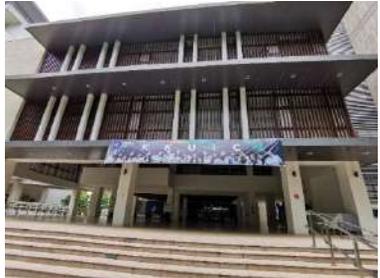
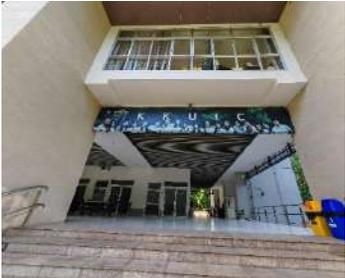
พื้นที่	การใช้พื้นที่จริงหรือการเปลี่ยนแปลงหลังการใช้งาน
ระแนงกันแดด	<p data-bbox="482 292 1248 332">ป้ายชื่อหน่วยงานของอาคารติดตั้งบนระแนงกันแดดด้านหน้าอาคาร</p> <div data-bbox="482 344 862 622">

- การให้ข้อมูลผู้ใช้อาคาร เพื่อแสดงตำแหน่งติดตั้งป้ายสำนักงาน องค์กร ป้ายห้องน้ำ และอื่นๆ เพื่อแสดงเส้นทางในอาคาร
- พื้นที่สำหรับการประชาสัมพันธ์ ควรมีการกำหนดตำแหน่งไว้ในแบบ รวมถึงรูปแบบ โดยเฉพาะพื้นที่ ที่ผู้ใช้อาคารส่วนมากต้องใช้งาน ได้แก่ โถงลิฟท์

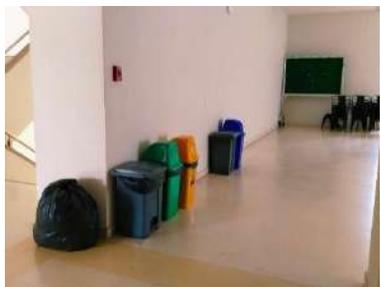
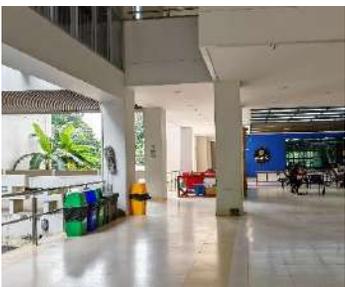
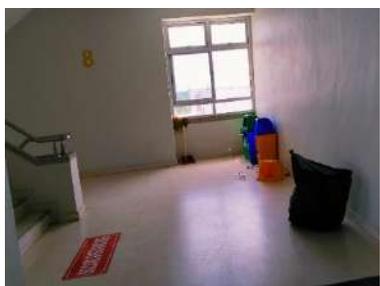
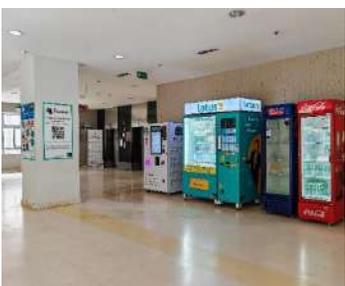
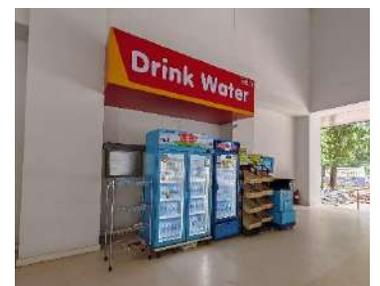
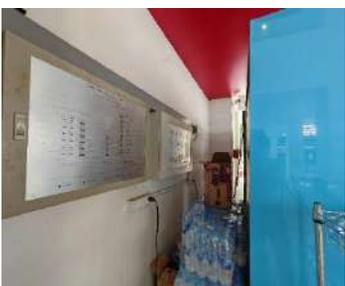
</div>
โถงอาคาร	<p data-bbox="482 639 1248 723">มีการติดตั้ง พื้นที่ตู้จำหน่ายขนมและเครื่องดื่มอัตโนมัติ เครื่องพิมพ์เอกสาร (ต้องเตรียมระบบไฟฟ้าและสุขาภิบาล) รวมถึงตำแหน่งวางถังขยะ</p> <div data-bbox="482 735 862 1022">

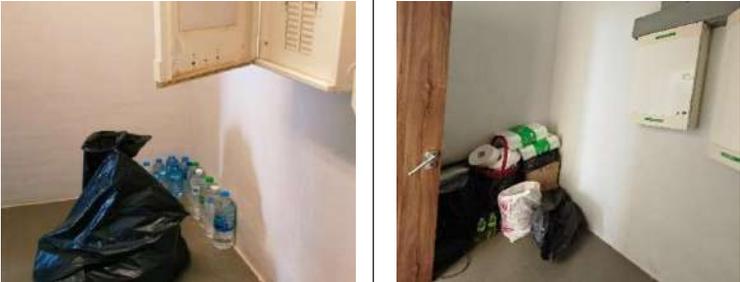
พื้นที่	การใช้พื้นที่จริงหรือการเปลี่ยนแปลงหลังการใช้งาน
ห้องไฟฟ้า	<p data-bbox="486 298 833 330">เก็บของและอุปกรณ์ทำความสะอาด</p>

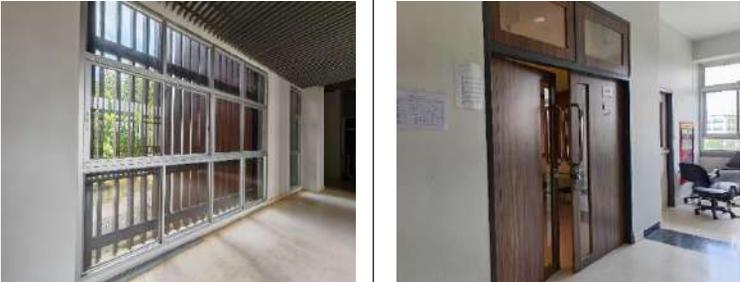
ประตูหน้าต่าง	<p data-bbox="486 653 1248 774">การใช้งานหน้าต่างอาคาร หน้าต่างบางส่วนไม่ได้ถูกเปิดใช้งานตามวัตถุประสงค์ อุปกรณ์ปิดประตูชำรุด ไม่ได้รับการซ่อมแซม ทำให้ประตูเปิดค้างไว้เมื่อมีการใช้งานภายในห้องเรียน</p>

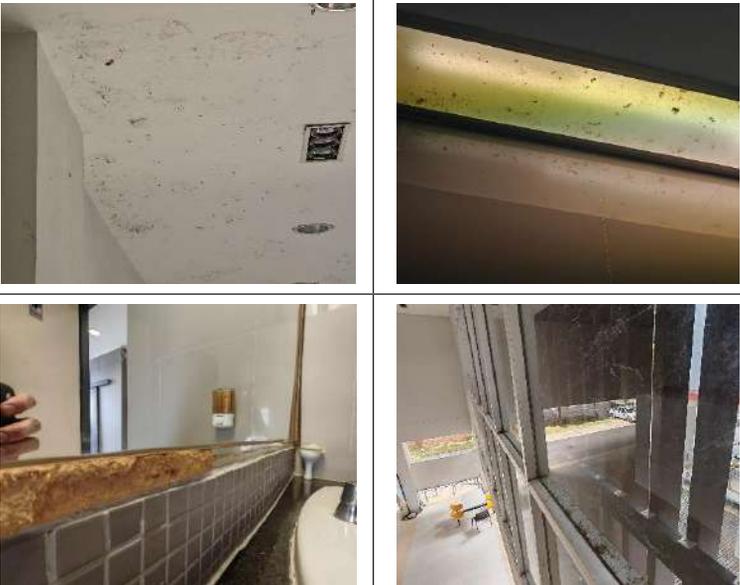
การดูแลรักษา	<p data-bbox="486 1096 1248 1217">ลักษณะอาคารที่อาจทำให้ดูแลรักษาทำได้ยาก ได้แก่ ฝ้าเพดานที่สูงสองชั้น ผงังภายใน หน้าต่างภายนอกที่เข้าถึงได้ยาก อุปกรณ์อาคารที่สะสมสิ่งสกปรก และวัสดุอาคารที่ไม่ทนความชื้น เช่น ฝ้าเพดาน หรือ วัสดุภายในห้องน้ำ</p>

- รูปแบบอาคารที่อาจทำความสะอาด หรือ ซ่อมบำรุงไม่สะดวกในการใช้งาน ได้แก่ โถงสูง หน้าต่างหรือผนังกระจกที่ติดตั้งในระดับสูงกว่าพื้นอาคาร
- จำนวนและตำแหน่งบันไดระหว่างชั้น ที่มากกว่า 1 จุด เพื่อป้องกันการใช้บันไดหนีไฟของอาคาร เพื่อการสัญจร

- วัสดุอุปกรณ์อาคาร ควรเลือกรูปแบบที่ลดการทำมาสะอาด เช่น โคมไฟที่ไม่มีกรปิดแผ่นกระจายแสงเพื่อลดการทำมาสะอาด วัสดุภายในห้องน้ำ เช่น กระจกเงาเลือกวัสดุที่ทนต่อความชื้น หรือ ประกอบด้วยชิ้นส่วนที่ทำมาสะอาดได้ง่าย ดังแสดงในภาพที่

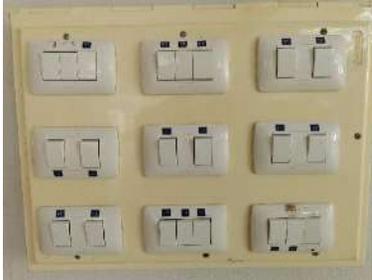
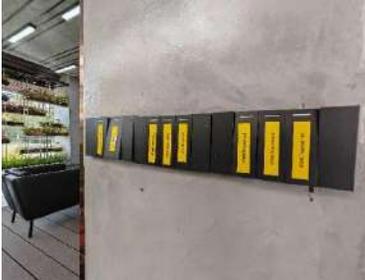
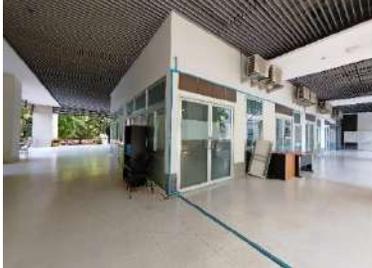
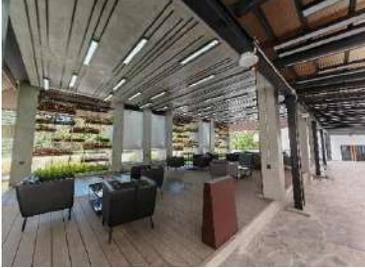
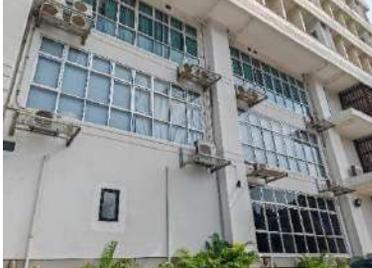
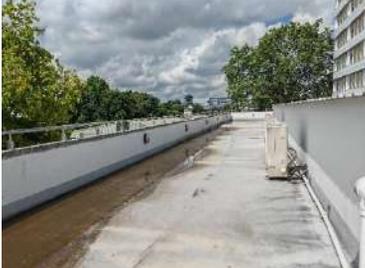
พื้นที่	การใช้พื้นที่จริงหรือการเปลี่ยนแปลงหลังการใช้งาน	
พื้นที่เก็บของและห้องงานระบบปั้มน้ำ	การจัดเก็บในพื้นที่โล่ง ไม่เป็นสัดส่วน พื้นที่เก็บของอุปกรณ์ บ้าย	
ทางสัญจร บันได และบันไดหนีไฟ	บันไดหลักที่ใช้สัญจรภายในอาคาร แม้ว่าจะมีขนาดรองรับผู้ใช้งานอาคาร แต่มีการเปิดใช้บันไดหนีไฟ และลิฟท์ดับเพลิง ทางเข้าถึงบันไดหนีไฟ มีสิ่งของกีดขวางพื้นที่	
อื่นๆ	อุปกรณ์อาคารที่ติดตั้งที่พบจากการสำรวจได้แก่ อุปกรณ์ช่วยการเปิดปิดประตู (Door closer) ที่ชำรุดทำให้เมื่อมีการใช้งานห้องเรียน ประตูถูกเปิดค้างไว้ ส่งผลต่อประสิทธิภาพของระบบปรับอากาศ ระบบไฟฟ้าแสงสว่างที่มีการเปิดค้างในเวลากลางวัน ในพื้นที่ที่ไม่มีการใช้งาน ระบบแสงสว่างที่ติดตั้งเพิ่มเติมเพื่อการใช้งานพื้นที่ เช่น พื้นที่โถงเอนกประสงค์ชั้น 1 ระบบแสงสว่างที่มีการติดตั้งลักษณะเพิ่มเติมเพื่อการเปิดปิดใช้งานดวงโคม การซ่อมบำรุงอาคาร จากข้อบกพร่องหรือการใช้งานอาคารที่ส่งผล ได้แก่ วัสดุอาคารชำรุดจากการรั่วซึมจากน้ำฝน คราบตะไคร่ฝุ่นภายนอกอาคาร การทำความสะอาดในบริเวณที่ทำความสะอาดได้ยาก ได้แก่ ฝ้าเพดานของโถงเพดานสูง และผนังอาคารภายนอก การบำรุงรักษาระบบปรับอากาศที่ไม่สะดวกจากการติดตั้งตำแหน่งคอมเพรสเซอร์แอร์ น้ำขังหลังคาคอนกรีต ทำให้เกิดปัญหาน้ำรั่วซึมลงมาชั้นล่าง

- บันไดเพื่อใช้ในการสัญจรระหว่างชั้นอาจมีที่ปลายทางเดินดิน เพื่อป้องกันการใช้งานบันไดหนีไฟในเวลาใช้งานปกติ ลดปัญหาการใช้ทางหนีไฟเป็นทางสัญจรภายในระหว่างชั้น
