บทที่ 4

การวิเคราะห์ข้อมูล

การศึกษาความพร้อมของระบบและอุปกรณ์ต่างๆ เพื่ออพยพผู้ใช้อาคาร ตามมาตรฐานการตรวจสอบอาคาร ศึกษาเฉพาะ นิติบุคคลอาคารชุด จิวเวลรีเทรด เซ็นเตอร์ ส่วนที่พักอาศัย โดยใช้แบบฟอร์มเป็นเครื่องมือในการเก็บข้อมูล

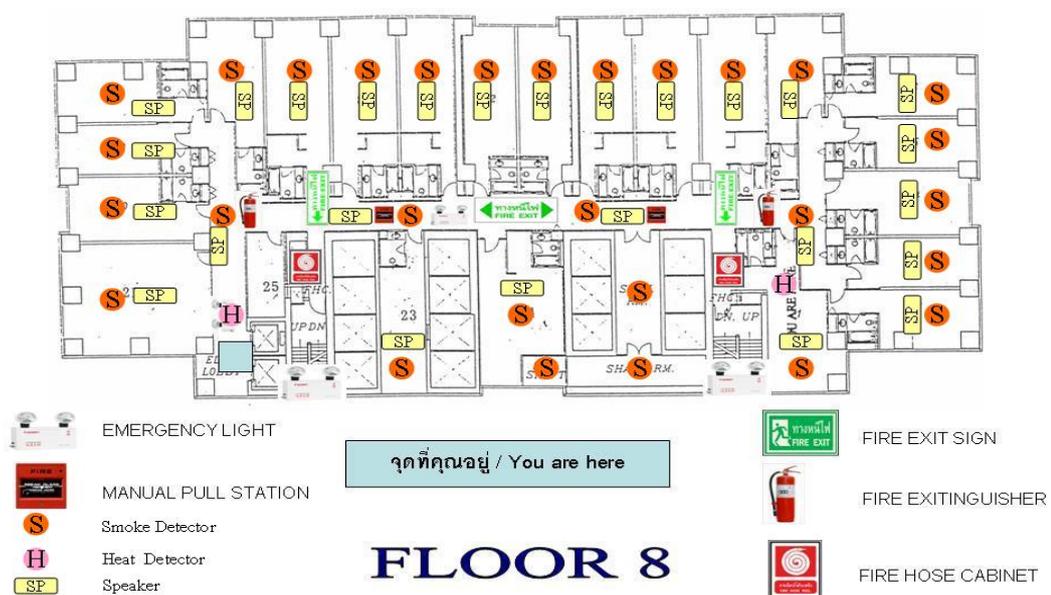
ภาพที่ 4.1 แสดงตำแหน่งสัญญาณแจ้งเหตุเพลิงไหม้

ตารางที่ 4.6 แสดงจำนวน Heat Detector ที่ติดตั้งอยู่แต่ละชั้น จะมีเฉพาะทางเดินในพื้นที่ส่วนกลาง ชั้นละ 2 จุด รวมทั้งหมด 18 จุด ในส่วนของ Condo
