## บทที่ 5

### การทดสอบโปรแกรมและผลการทดลอง

#### 5.1 การทดสอบโปรแกรมโดยปรับค่าพารามิเตอร์ของ AC Instrument

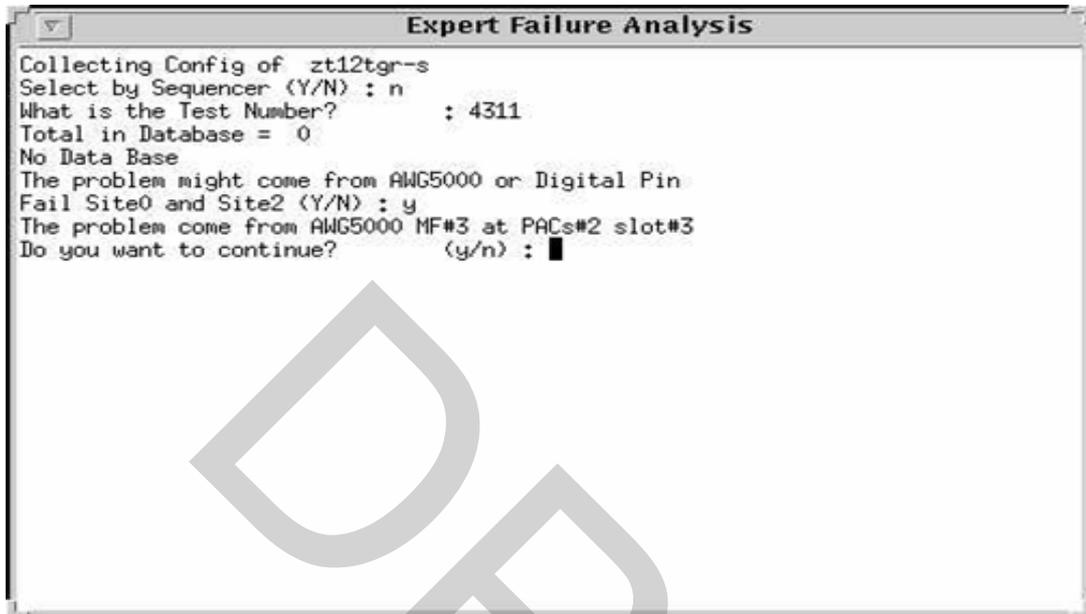
ผลการทดลองหลังจากการปรับ แล้วป้อนข้อมูลการทดสอบที่ผิดพลาดที่เกิดขึ้นให้กับโปรแกรมเพื่อทำการวิเคราะห์ผล ผลที่ได้จากการวิเคราะห์ของโปรแกรมถูกต้องตรงตามปัญหาที่เกิดขึ้น

ภาพที่ 5.2 ผลการทดสอบโปรแกรมการที่เกิดจากการปรับ sync vector พารามิเตอร์

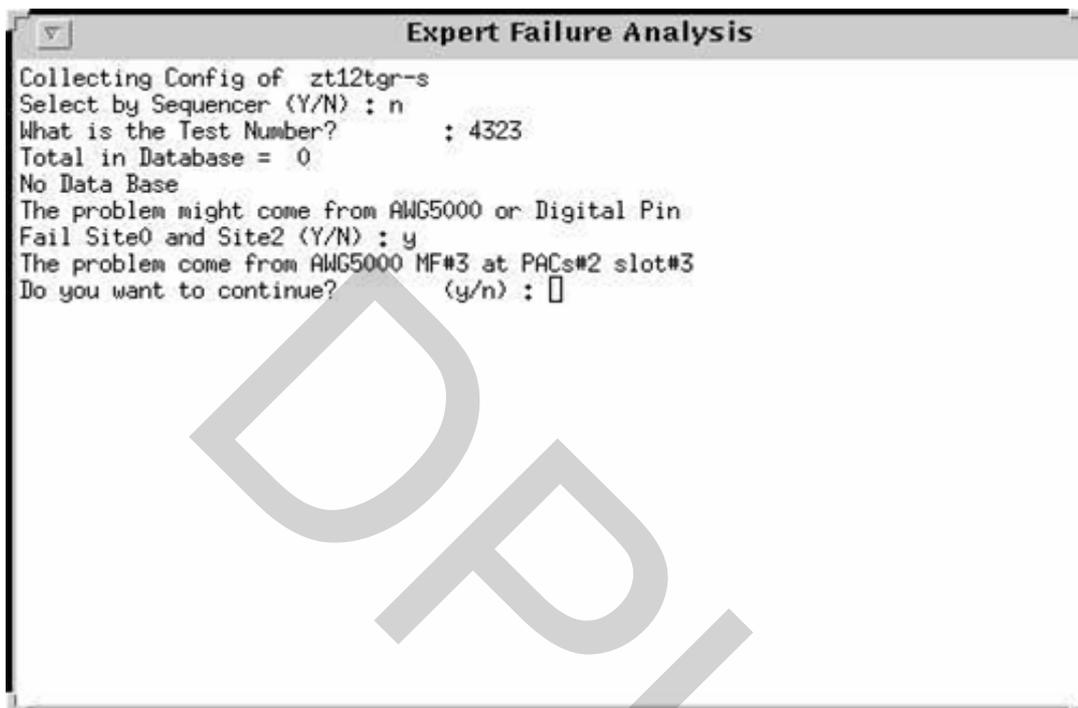
ผลการทดลองหลังจากการปรับ แล้วป้อนข้อมูลการทดสอบที่ผิดพลาดที่เกิดขึ้น ให้กับโปรแกรมเพื่อทำการวิเคราะห์ผล ผลที่ได้จากการวิเคราะห์ของโปรแกรมถูกต้องตรงตามปัญหาที่เกิดขึ้น

ภาพที่ 5.4 ผลการทดสอบโปรแกรมการที่เกิดจากการปรับ Amplitude พารามิเตอร์

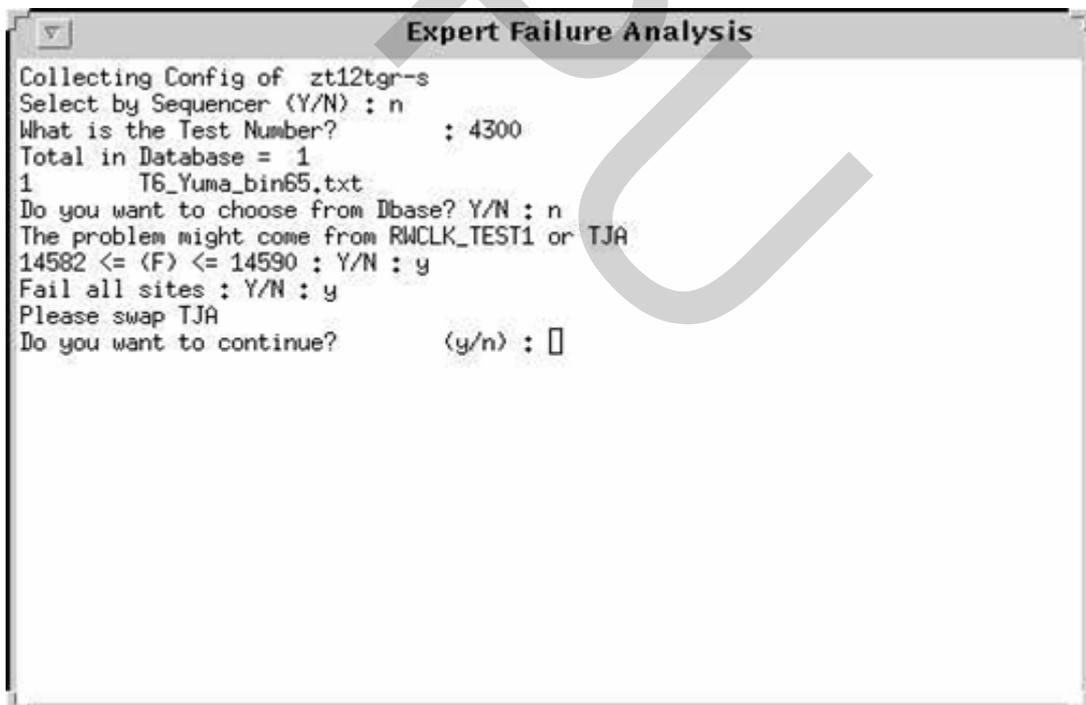
ผลการทดลองหลังจากการปรับ แล้วป้อนข้อมูลการทดสอบที่ผิดพลาดที่เกิดขึ้นให้กับโปรแกรมเพื่อทำการวิเคราะห์ผล ผลที่ได้จากการวิเคราะห์ของโปรแกรมถูกต้องตรงตามปัญหาที่เกิดขึ้น

### ภาพที่ 5.6 ผลการทดสอบโปรแกรมที่เกิดจากการปรับ TJA พารามิเตอร์

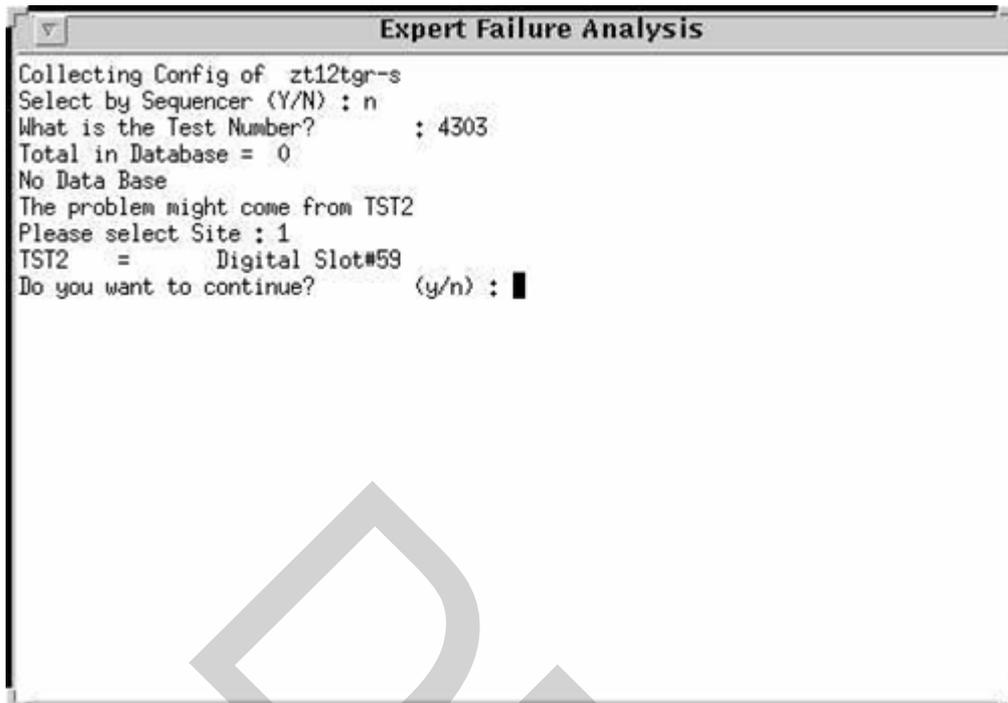
ผลการทดลองหลังจากการปรับ แล้วป้อนข้อมูลการทดสอบอุปกรณ์อิเล็กทรอนิกส์ที่ผิดพลาด ที่เกิดขึ้นให้กับ โปรแกรมเพื่อทำการวิเคราะห์ผล ผลที่ได้จากการวิเคราะห์ของโปรแกรม ถูกต้องตรง ตามปัญหาที่เกิดขึ้น

ภาพที่ 5.12 ผลการทดสอบ โปรแกรมที่เกิดจากการปรับ TST2 Digital พารามิเตอร์

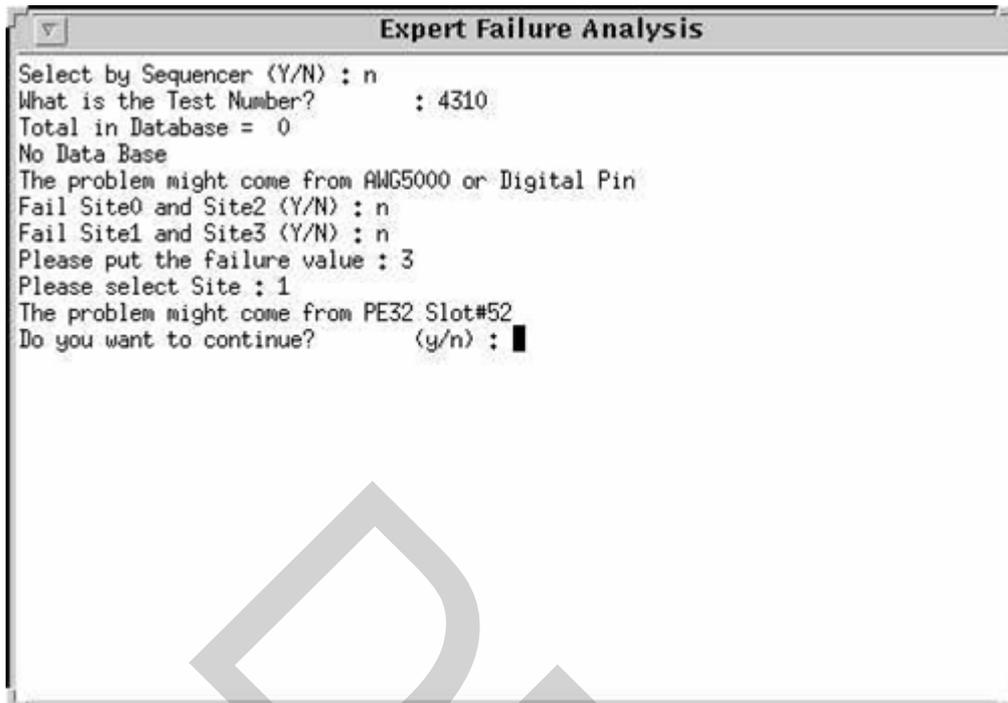
ผลการทดลองหลังการปรับ แล้วป้อนข้อมูลการทดสอบอุปกรณ์อิเล็กทรอนิกส์ที่ผิดพลาดที่เกิดขึ้นให้กับโปรแกรมเพื่อทำการวิเคราะห์ผล ผลที่ได้จากการวิเคราะห์ของโปรแกรมถูกต้อง ตรงตามปัญหาที่เกิดขึ้น

ภาพที่ 5.14 ผลการทดสอบ โปรแกรมที่เกิดจากการปรับ SDATA Digital พารามิเตอร์

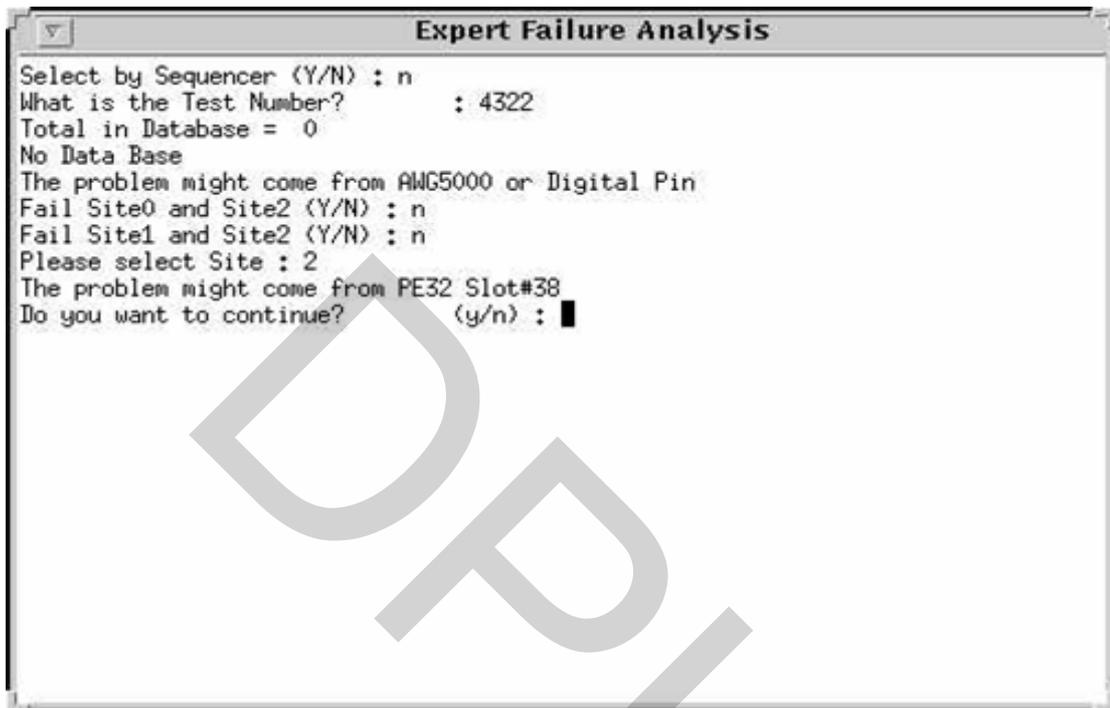
ผลการทดลองหลังจากการปรับ แล้วป้อนข้อมูลการทดสอบอุปกรณ์อิเล็กทรอนิกส์ที่ผิดพลาดที่เกิดขึ้นให้กับ โปรแกรมเพื่อทำการวิเคราะห์ผล ผลที่ได้จากการวิเคราะห์ของโปรแกรม ถูกต้องตรงตามปัญหาที่เกิดขึ้น

ภาพที่ 5.16 ผลการทดสอบ โปรแกรมที่เกิดจากการปรับ SDATA\_STEST15 Digital พารามิเตอร์

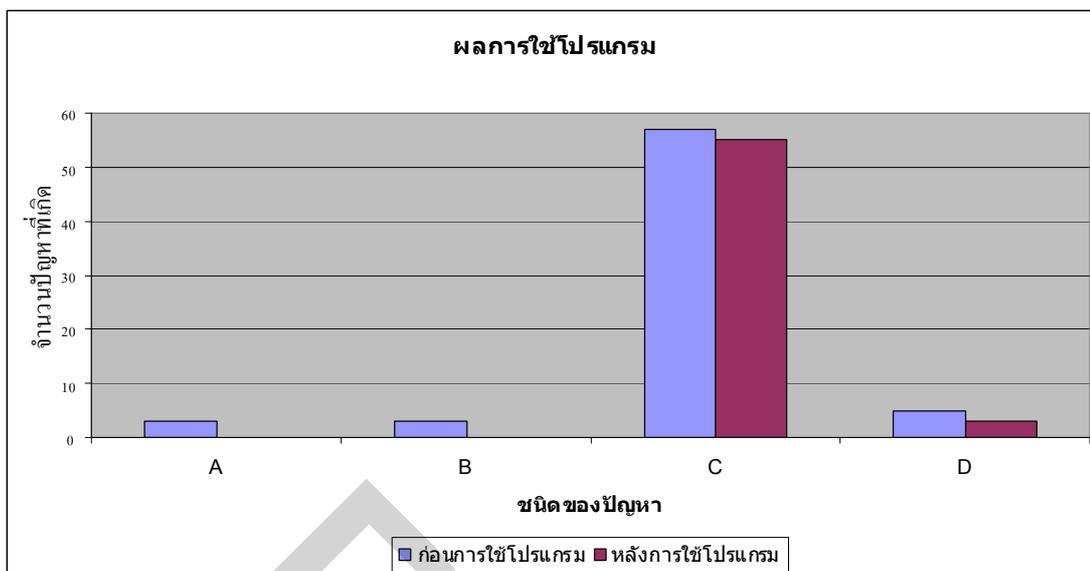
ภาพที่ 5.17 ภาพแสดงผลการใช้งาน โปรแกรม

โดยที่	A	=	สลับอุปกรณ์ผิดตำแหน่ง
	B	=	ต้องเริ่มต้นใหม่เพราะไม่มีการบันทึก
	C	=	ปัญหาเคยเกิดมาก่อนแล้ว
	D	=	ปัญหาไม่เคยเกิดขึ้นมาก่อน
